# **ANUARIO ARQUEOLÓGICO DE ANDALUCÍA**

# **INTERVENCIÓN ARQUEOLÓGICA EN PARTE DEL VIARIO NORTE DEL CONJUNTO HISTÓRICO DE ALMERÍA, AVDA. PABLO IGLESIAS ESQUINA A CALLE MULEY HASTA PUERTA PURCHENA DE ALMERÍA**

Lorenzo Cara Barrionuevo  
Rosa Morales Sánchez

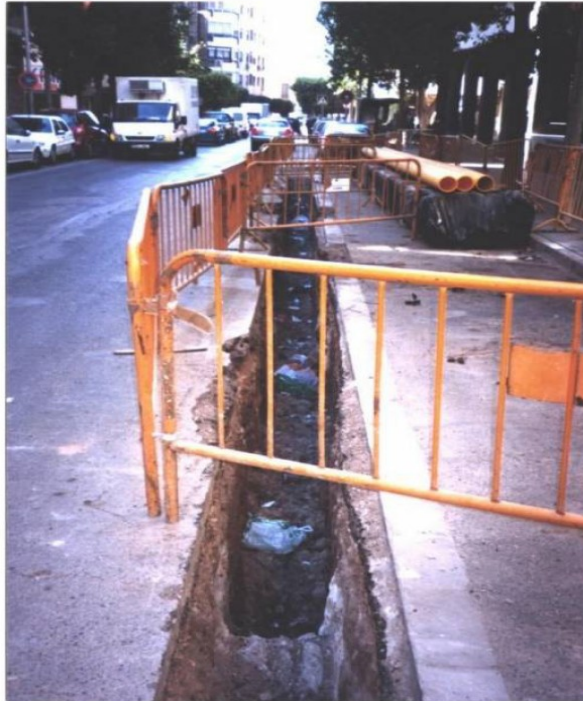
Foto 1

Foto 1: General

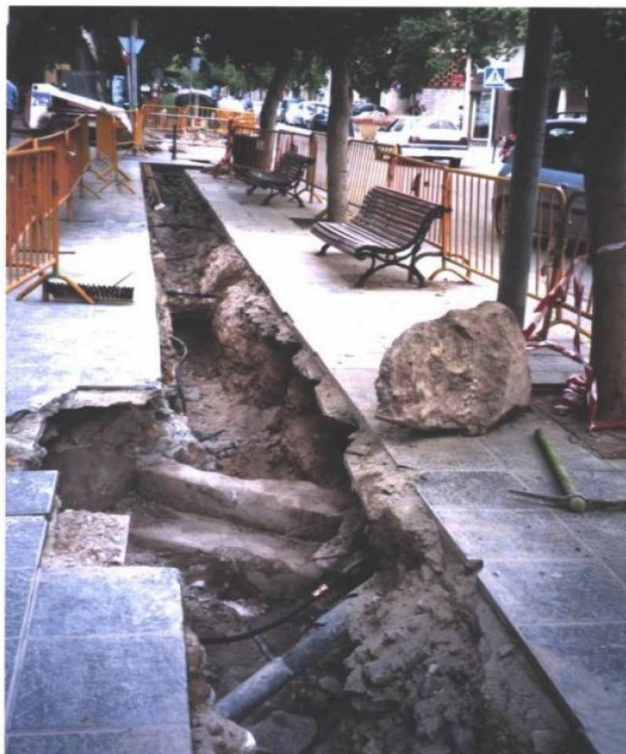
Foto 2

- En la acera, frente al inmueble nº 15 (edificio “El Negresco”) se documentaron unas escaleras, dos peldaños, que pertenecen a un refugio cegado. Los escalones miden: 1,30 m de largo, 19 cm de ancho y 20cm de altura con sus muros de mampuestos con interior enlucido delimitándolos; se encuentran a una profundidad de 60cm. El tranco o peldaño superior fue suprimido por la canalización.

Foto 2: Detalle escaleras acceso refugios

Con la prudencia impuesta por la naturaleza limitada de los datos, consecuente al carácter de la intervención, cabe afirmar que ninguno de los aspectos documentados resulta contradictorio con las hipótesis previas disponibles, viniendo estos sólo a precisar la ubicación de ciertos elementos -como la entrada al refugio de la Guerra Civil- que a pesar de ser conocidos planteaban problemas de exacta localización.
