ANUARIO ARQUEOLÓGICO DE ANDALUCÍA 2017

INTERVENCIÓN ARQUEOLÓGICA PREVENTIVA MEDIANTE PROSPECCIÓN ARQUEOLÓGICA SUPERFICIAL Y CONTROL ARQUEOLÓGICO DE MOVIMIENTO DE TIERRA. PROYECTO DE EVALUACIÓN DE IMPACTO ARQUEOLÓGICO Y MEDIDAS CORRECTORAS PARA EL PROYECTO DE CONSTRUCCIÓN DE EDAR PARA LA AGLOMERACIÓN DE EL CAUTIVO (T.M DE NÍJAR, ALMERÍA).

M^a MAYA ANDRINO REVILLAS
M^a REYES ÁVILA MORALES
INMACULADA RODRÍGUEZ GARCÍA

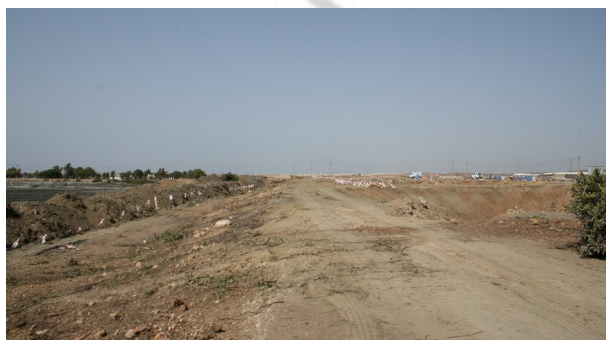
En esta área existen tres balsas de forma circular, asentadas sobre una colmatación antrópica; de hecho todo este perímetro se encuentra a una cota superior si se compara con el resto del territorio circundante. Estas balsas han sido vaciadas de lodos y residuos en un momento previo, sin rebasar el propio fondo de la estructura que se localiza aproximadamente a – 3 metros.

Plataforma en la que se sitúan las balsas

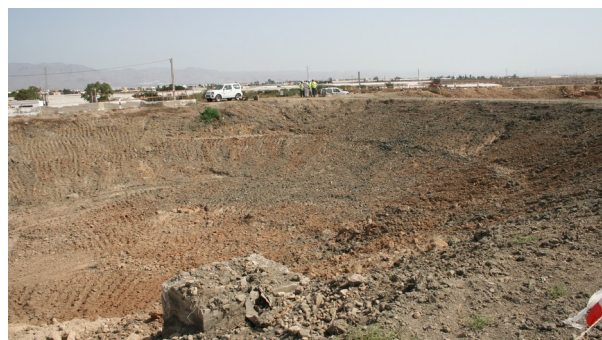
Vista general de la Balsa 03 tras la retirada de los lodos

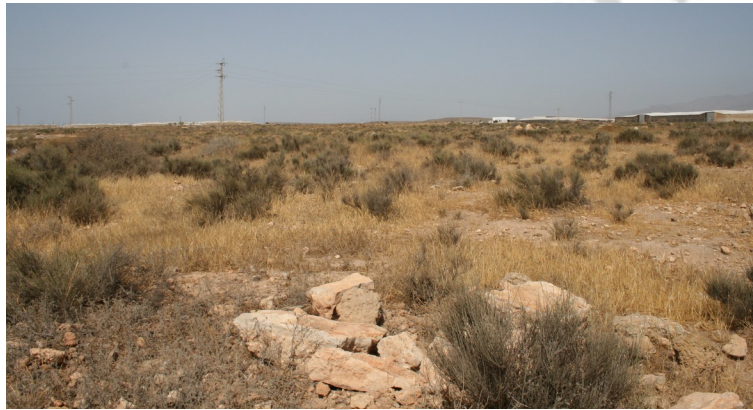
La zona presenta una topografía llana, aunque con visibilidad escasa ya que posee vegetación de herbáceas y arbustos así como áreas donde se han realizado vertidos de escombros y otros materiales de desecho.

Recorrido de la nueva LEMT. Vista hacia el oeste

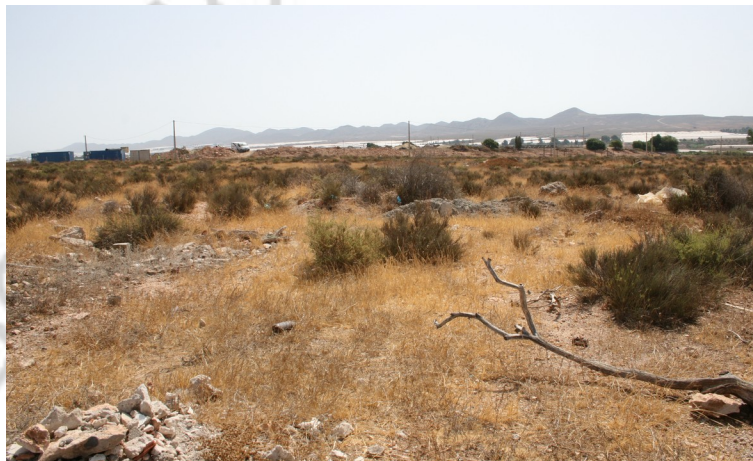
Recorrido de la nueva LEMT. Vista hacia el este

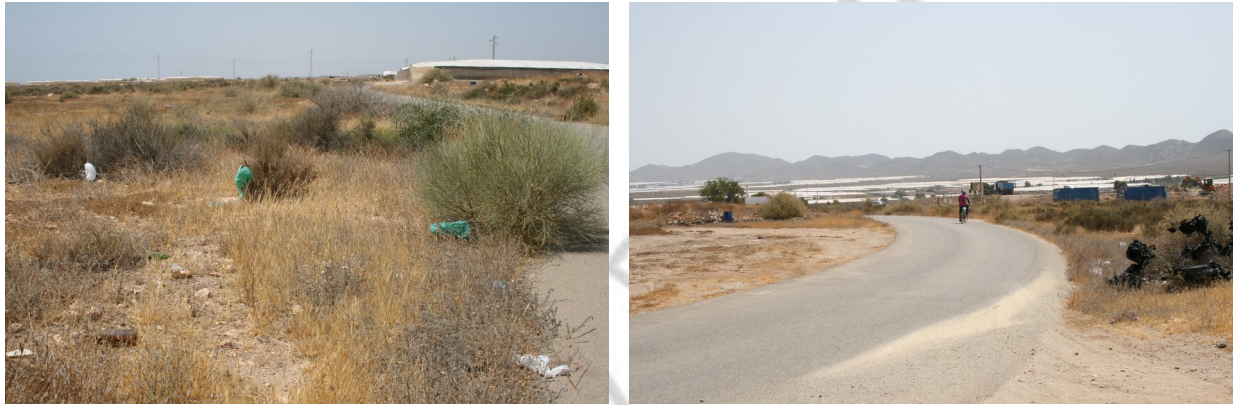
La primera mitad del trazado, partiendo desde la EDAR, cruza una zona llana, de visibilidad escasa debido a la vegetación; la segunda mitad de este trazado discurre por un área urbanizada.

Vista de la zona. Recorrido del trazado de la canalización

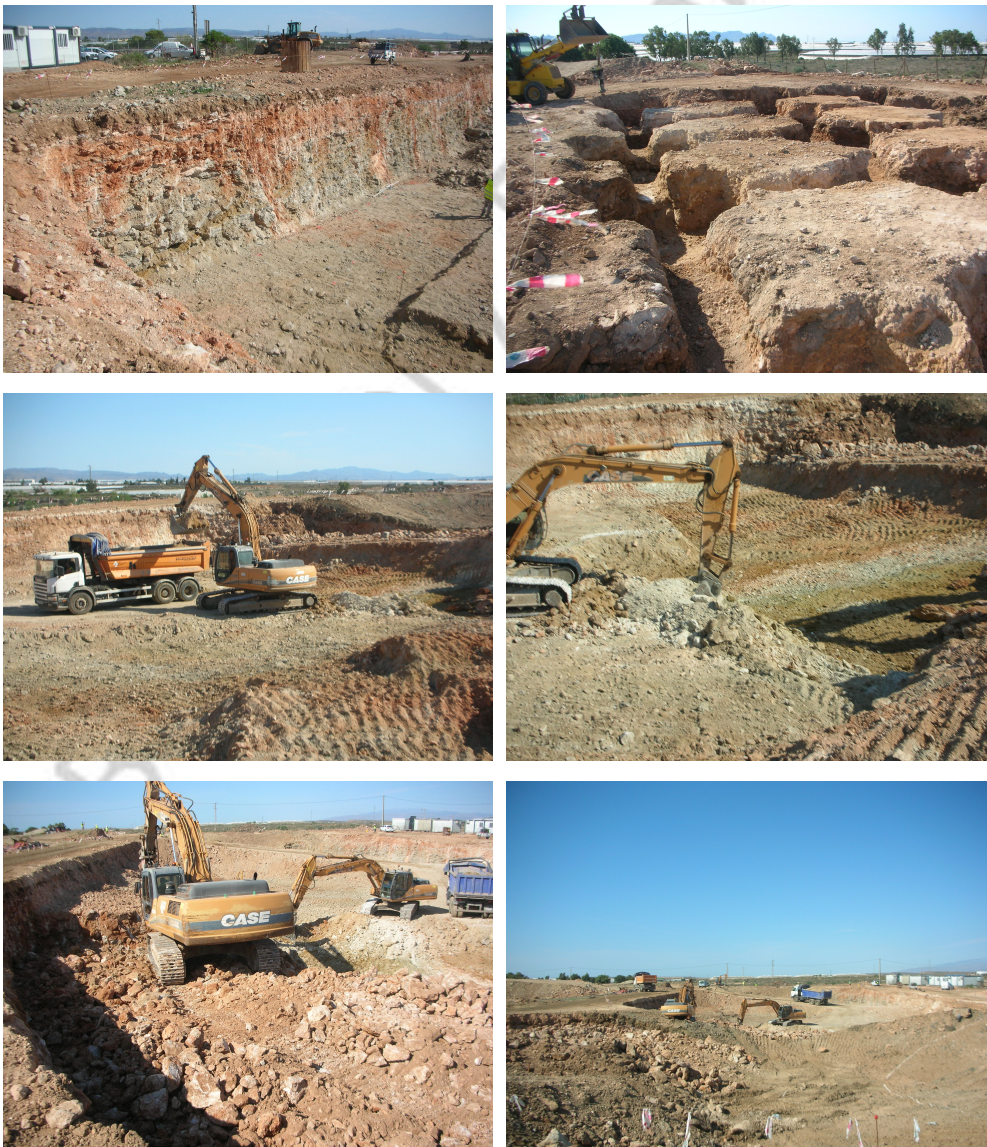
En esta área comenzaron los trabajos de campo con la excavación de toda la zona hasta una cota de -1,50 metros. Una vez igualado el terreno fueron marcadas las áreas que serán dedicadas a diferentes construcciones. Además se han realizado movimientos de tierra para la ubicación de diferentes tuberías asociadas a la infraestructura construida.

Proceso de excavación en la zona

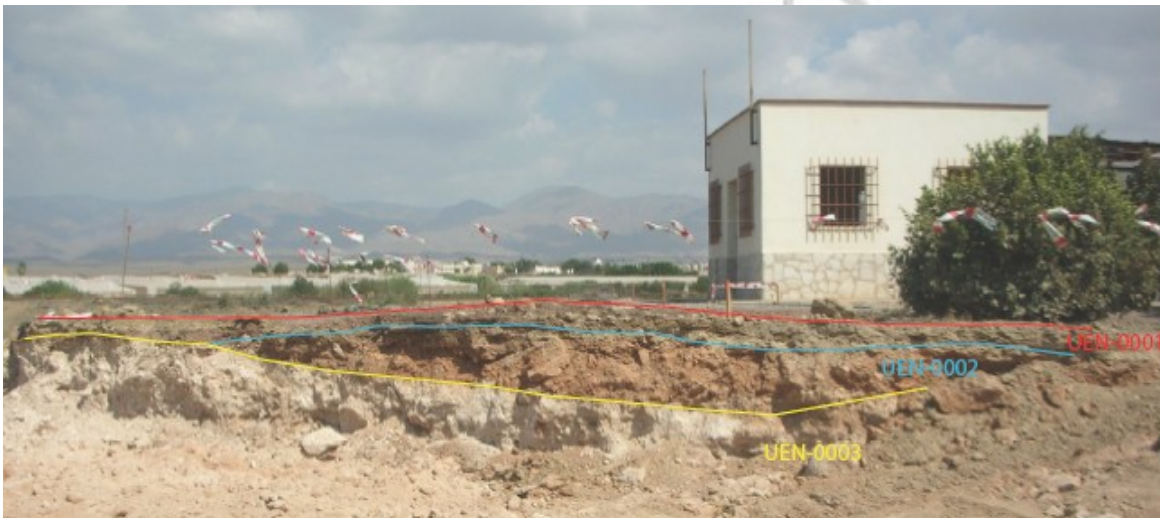
- UEN-0001: Corresponde con un pequeño estrato de tierra poco compactada, con restos de materia orgánica y color marrón-gris. Esta capa de tierra fue retirada con el desbroce inicial del terreno.
- UEN-0002: Se trata de un nivel de relleno que se caracteriza por contener gran cantidad de rocas fragmentadas y una matriz mixta.
- UEN-0003: Terreno Natural, formado por roca compactada.

Estratigrafía general de la zona

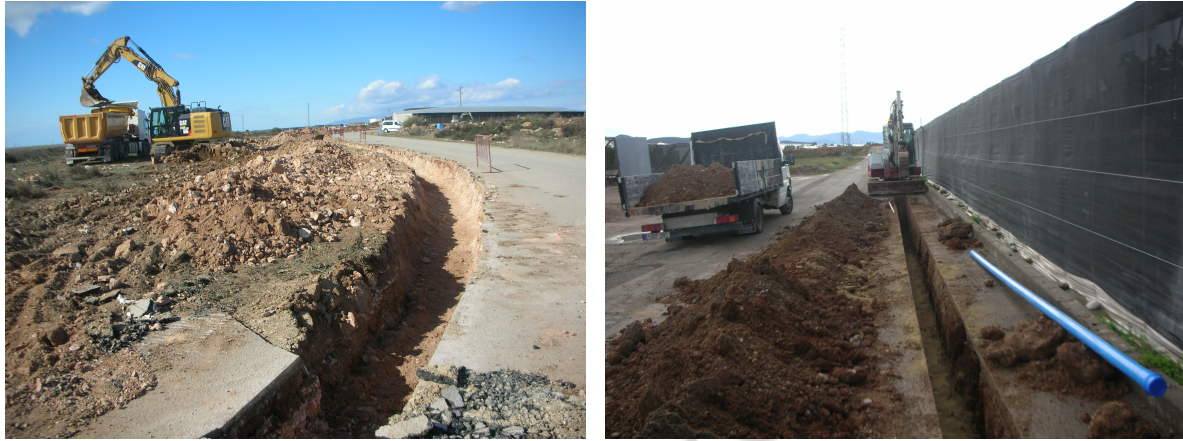
Para realizar esta acometida se realiza una zanja en la margen izquierda del camino de acceso entre la EDAR y la carretera AL-3111.

Apertura de la zanja para la conducción de agua
