ANUARIO  
ARQUEOLÓGICO  
DE ANDALUCÍA  
2004.2

## EXCAVACIÓN ARQUEOLÓGICA PREVENTIVA EN C/ ALEXANDER HENDERSON, 19-21. POBLAMIENTO TARDOANTIGUO Y TARDOMEDIEVAL EN EL RECINTO SUR DE ALGECIRAS (CÁDIZ)

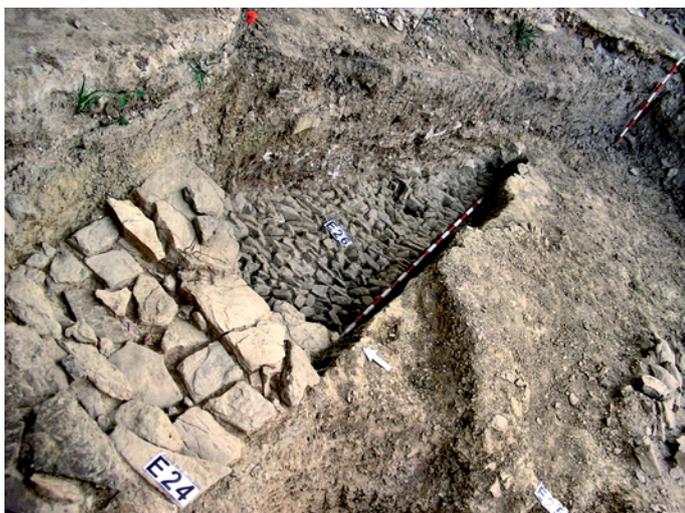
Lámina I

AH-05: SÍNTESIS DE LA FASE I			
SONDEO A	SONDEO E	SONDEO D	DESCRIPCIÓN
(fase IV)	(fase IV)	D32-D33-D42	derrumbe- amortización
		D46-D44	incendio
		D36-D43- D24/47-D38	almacén bizantino
		D49	
A25	E21/E24		¿edificio público pre-bizantino?
	E26

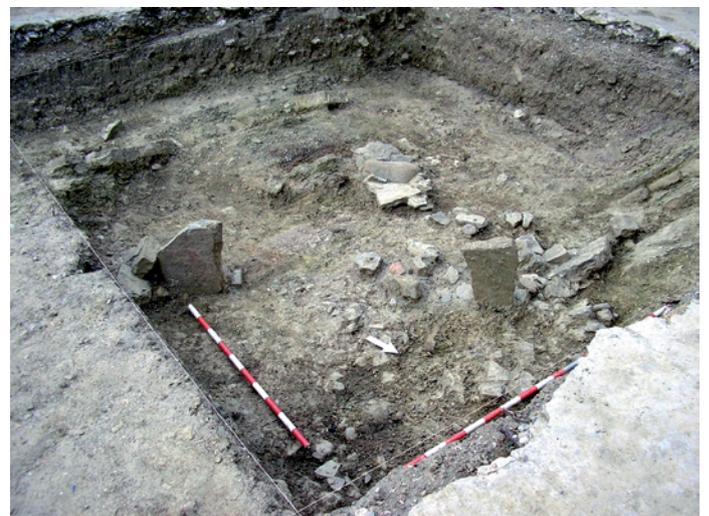
Lámina III

En el sector oeste del sondeo A se han localizado *in situ* 2 piedras-lajas clavadas verticalmente en el suelo que interpretamos como

marcadores externos, sin duda de las cabeceras de A31bis y de otro enterramiento no reconocido. Se trata por supuesto de “estelas anepígrafas”, del tipo referido por PÉREZ (1994: 232). Hay que incidir en el interés de su conservación ya que no suelen quedar indicios de estos marcadores en los cementerios excavados y, para el Campo de Gibraltar, es el primer caso del que tenemos noticia.

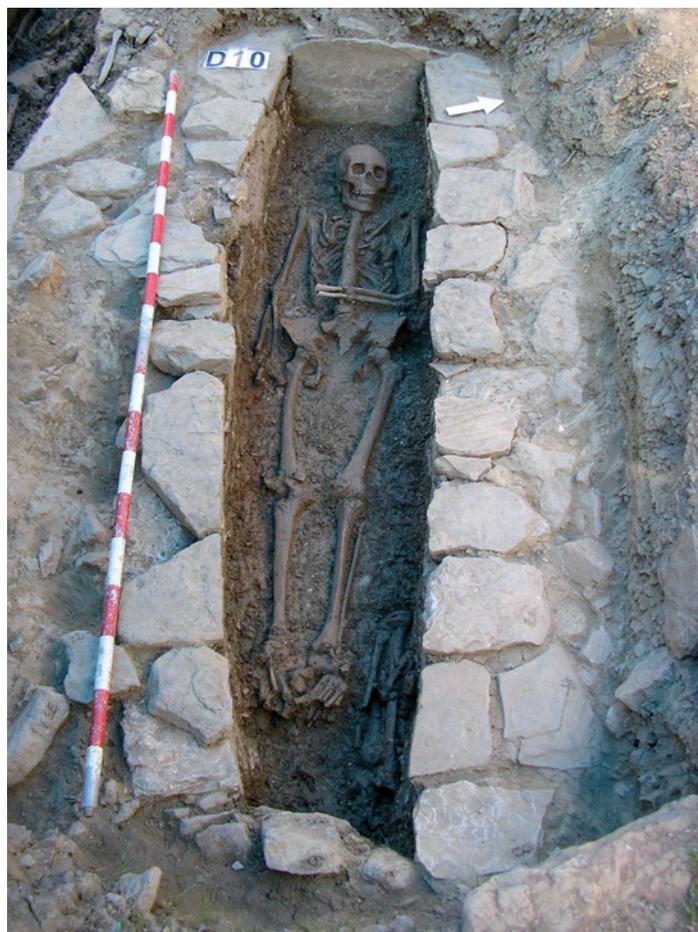
Lámina IV

Todos los esqueletos fueron inhumados en espacio vacío, como demuestran las desconexiones de las articulaciones, con desplazamientos o desprendimientos. En tres tumbas (A31, D9 y D10) el espacio es compartido por dos individuos, reduciéndose la deposición primaria a los pies de la estructura y dejando el espacio suficiente para ubicar la segunda, sin existir en aquélla previa selección

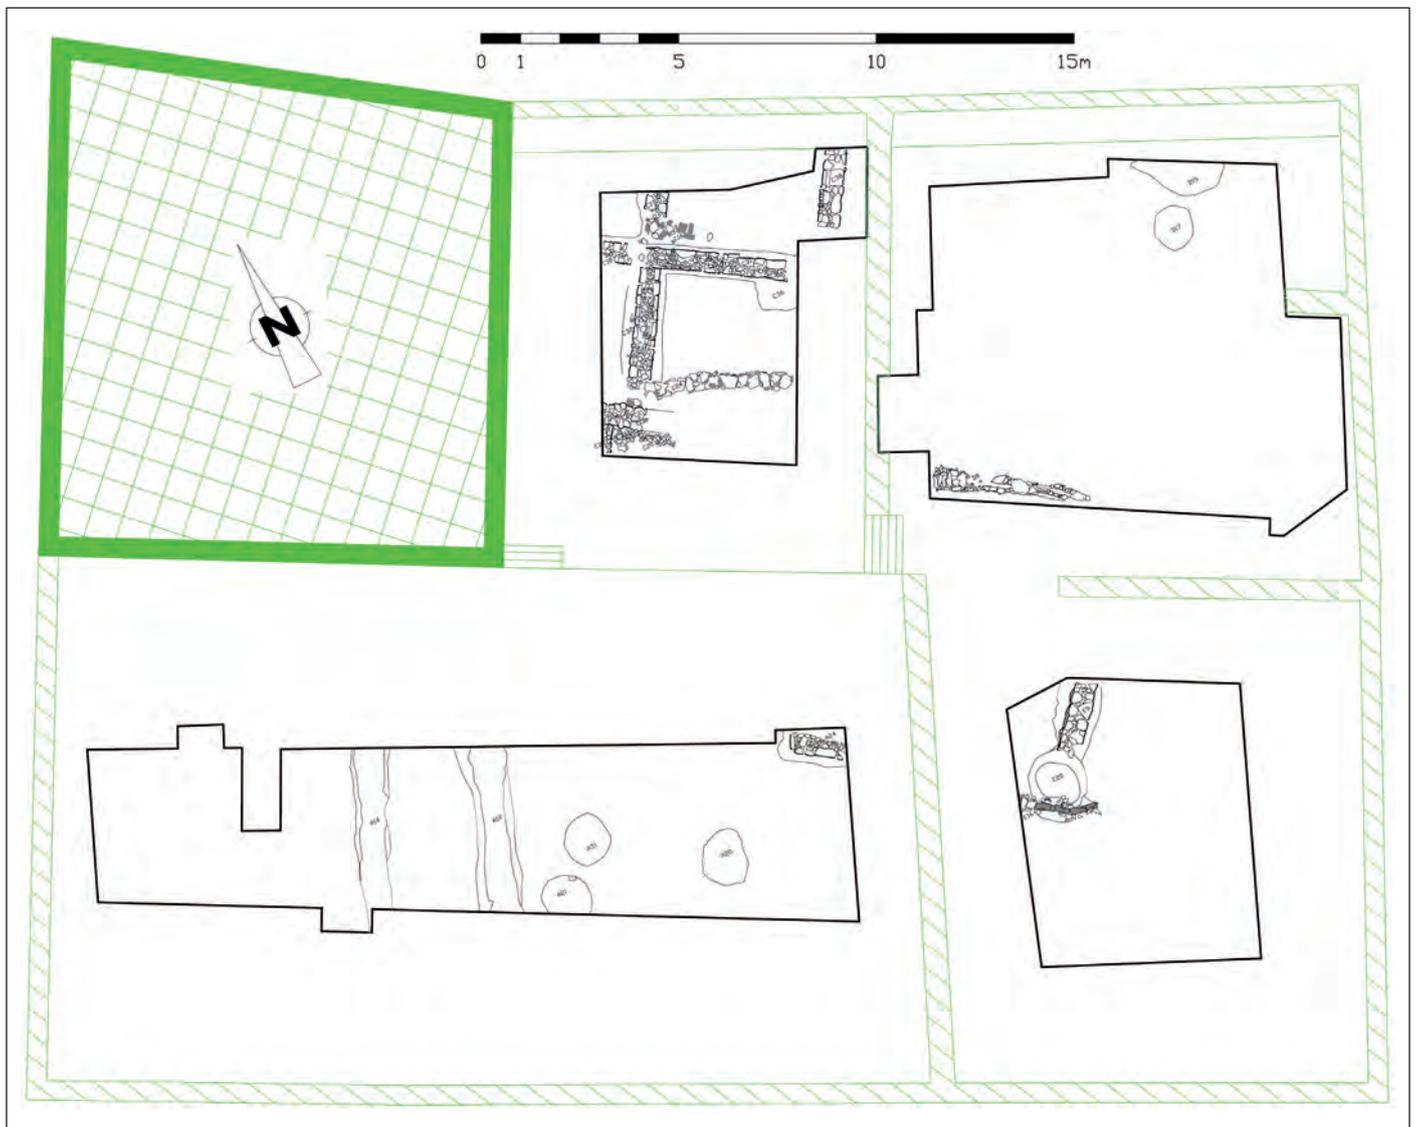
Figura 5

C31=C18 se constituye como muro maestro de la edificación, recibiendo por el Norte a C17 y C38 y por el Sur a C32. Este último terminaría adosado a C21, aunque el contacto se encuentra interrumpido por alteraciones posteriores, quizá en relación con la inserción de la atarjea. C21, por su parte, debía ser también muro de carga, paralelo a C31, aunque se ha conservado solo un retazo de c. 1'15 m, destruido en su extremo este por una “pileta” de la fase V. A su vez, C21 recibe por el Sur a C22 y en el ángulo entre ambos se ha conservado un exiguo retazo de pavimento muy irregular, de piedras, numerado como C20.

Los muros C21 y C22 se diferencian del resto por su fábrica, de mampostería irregular, frente a todos los demás, donde el sistema constructivo consiste en careados de grandes mampuestos alargados y regularizados con rellenos de pequeña mampostería, todo trabado con barro. Esta distinción, sin embargo, no parece responder a cuestiones cronológicas o culturales evidenciables arqueológicamente.

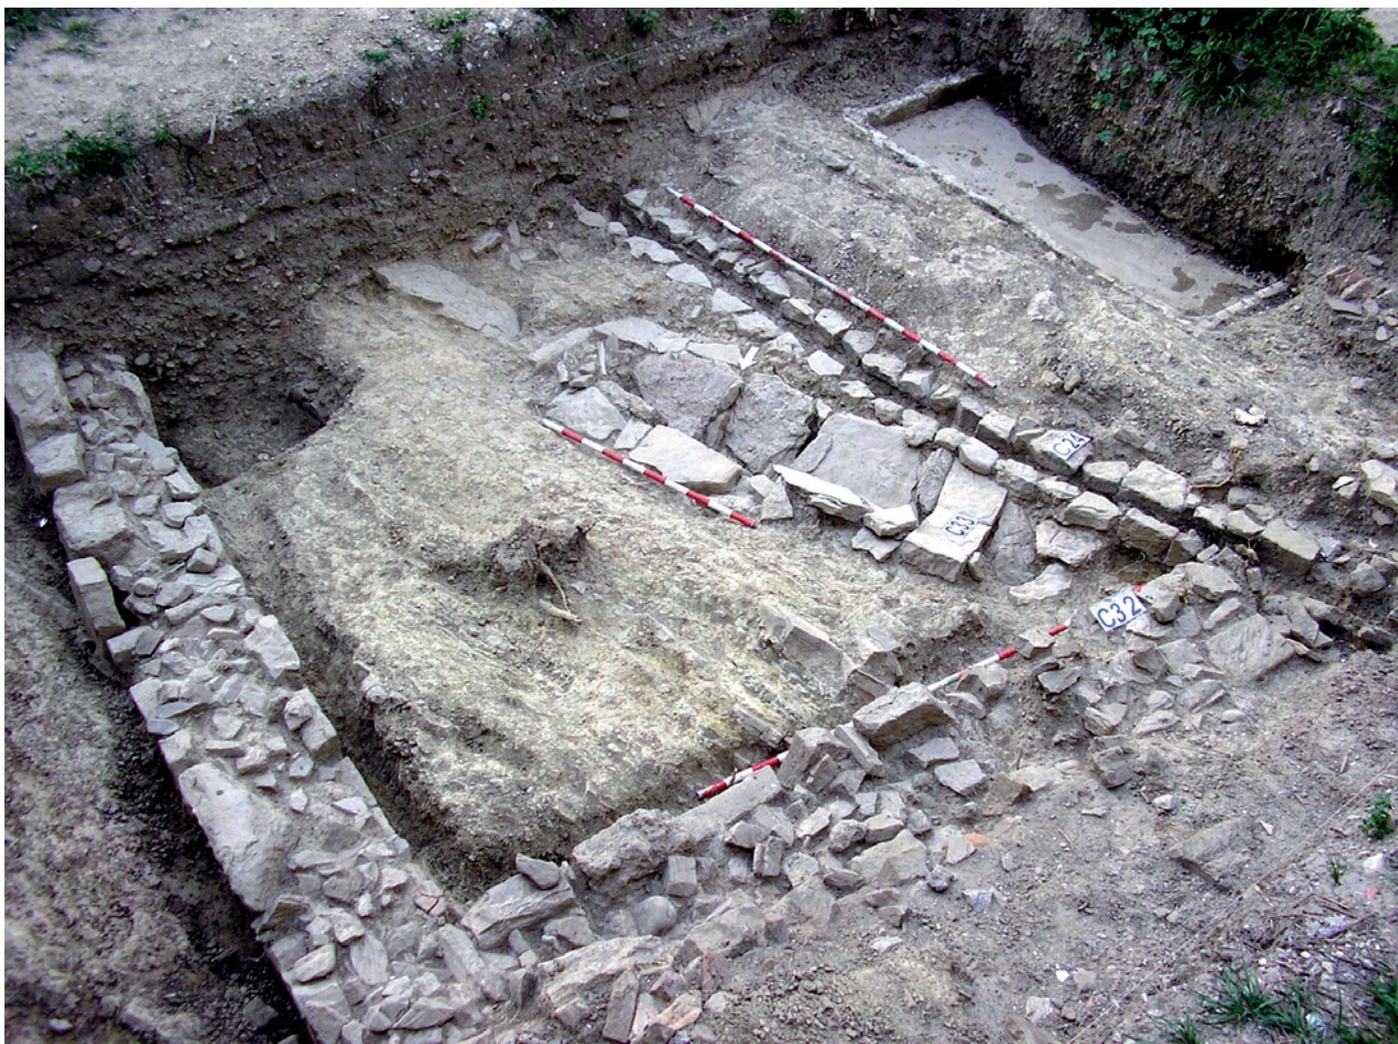
Lámina V

Ya se han citado las substrucciones del sondeo E. E22-E23 termina cubierta en parte por un estrato con paternas (E13) sobre el que se instala el muro E9, de características constructivas similares a D21, pero, como el otro grupo de paramentos (D31, D32, etc.), con ancha zanja de cimentación. Su orientación también coincide con la de la vivienda del sondeo D. No se conocen niveles de pavimentos asociados, pudiendo haber sido de arcilla compactada (¿E18?). El muro queda sobremontado por niveles destructivos, con doble secuencia: al Oeste con restos de un posible incendio sobre E18, ella misma rubefactada por acción del fuego y luego amortizada por E17; al Este con niveles de derrumbe de paramentos (E10, E12, E14) y, especialmente, un nivel de tejas (E8) que recorre todo el sondeo desde el ángulo suroeste hasta el centro del perfil norte, como una franja de unos 2 metros de ancho paralela a la cara oriental de E9, supuestamente al exterior de la vivienda. Los derrumbes, que contienen paternas, descansan sobre un depósito también con fragmentos de cerámica paternina (E11), del mismo estilo de las recuperadas en la amortización definitiva del conjunto

(E5, E6). En nuestra interpretación, consideramos que el muro E9, perpendicular a A24 (cuya zanja de cimentación indica que nos encontramos en la esquina opuesta, al Suroeste), quizá formaba esquina con éste. De ser así, se trataría de un ámbito delimitable en tres de sus lados (sur, este y oeste) con anchura de unos 6 metros.
