ANUARIO
ARQUEOLÓGICO
DE ANDALUCÍA
2004.2

CONTROL ARQUEOLÓGICO DE MOVIMIENTO DE TIERRAS EN EL INMUEBLE SITO EN EL Nº 1 DE LA PLAZA MARQUÉS DEL VADO DE MAESTRE DE MÁLAGA

LETICIA SALVAGO SOTO

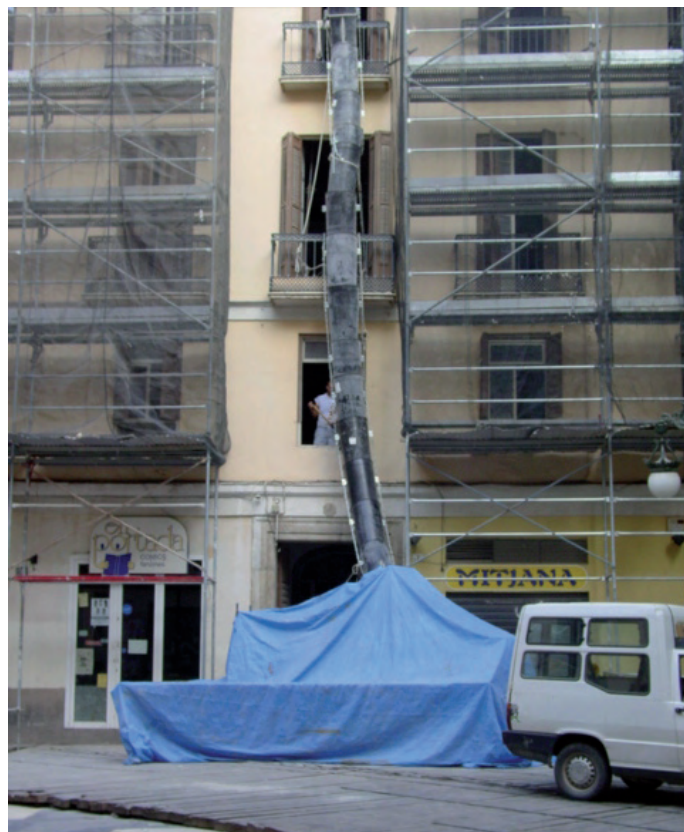
Lámina I. Obras de rehabilitación

El edificio donde se plantea la intervención arqueológica, es una construcción doméstica de la segunda mitad s. XIX de autor anónimo, que cuenta de planta baja, más cuatro de alzado, con una superficie de 542,84 m² situado en la Plaza Marqués del Vado de Maestre nº 1 (**Lámina I**).

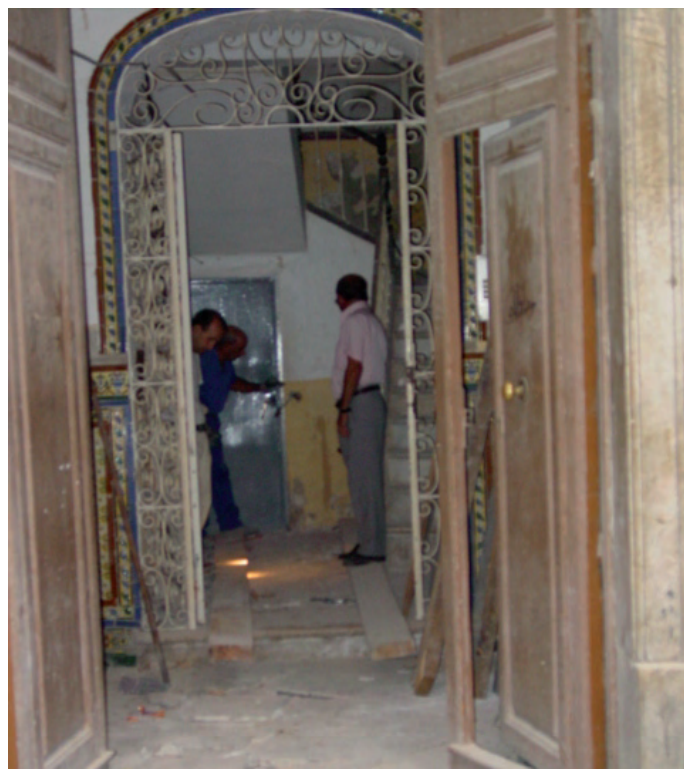
Lámina II. Estructura interna portal

Se realiza en la planta baja del inmueble, dentro del portal en la zona de acceso a las viviendas, que está dividido en dos tramos, un primer tramo que va desde la puerta de acceso de la calle hasta una verja metálica con escalón que salva un desnivel, y el segundo tramo hasta el fondo del inmueble paralelo a la escalera (**Lámina II**).

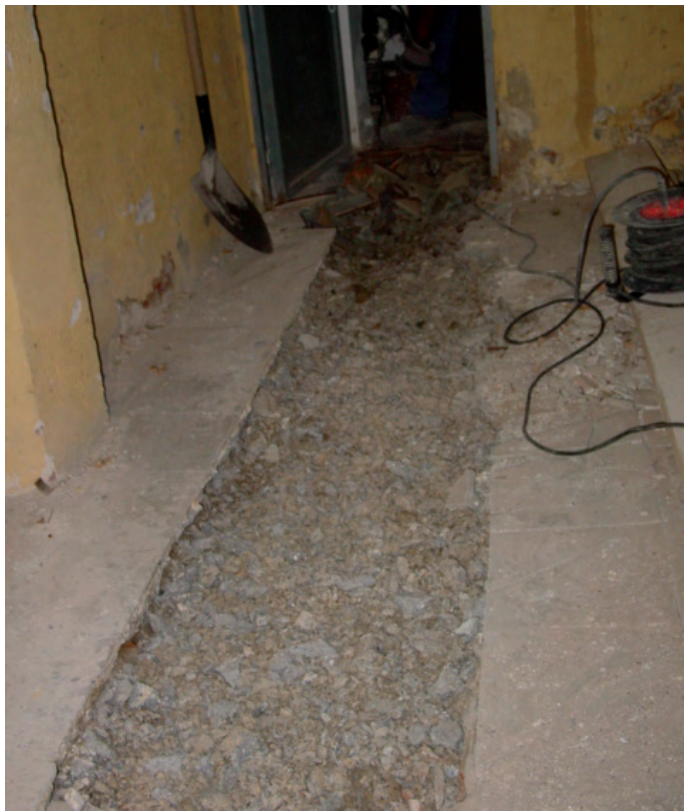
Lámina III. Zanja para saneamiento

Tras el levantamiento de la solería se comienza una zanja de 60 cm de ancho (**Lámina III**) que da cabida a la tubería y dos arquetas hasta su conexión en la acometida general o red de la calle. No se realiza una tercera arqueta por carecer del espacio necesario y por el riesgo de desplome en el lugar donde se iba a ubicar, esto se desestima por el jefe de obras D. Manuel Postigo.

El suelo del portal se encuentra en mal estado, bastante hundido en algunas zonas y la solería por tanto rota, esto se constata al iniciar el rebaje por el tipo de material que formaba el relleno para asiento. El material indica que en algún momento de la década de los 70 a los 80 se efectuó algún trabajo o reparación, pues aparece un relleno de material constructivo (rasillas) y antrópico, un fragmento de letra de cambio de 1977 muy contemporáneo, verifica esta reparación anterior.

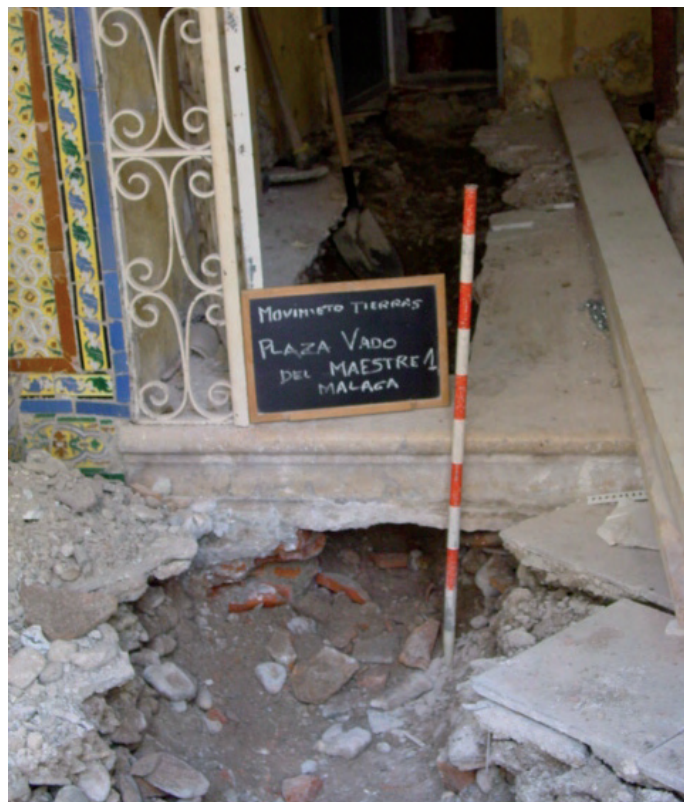
Lámina IV. Material de relleno

Tras rebajar el primer nivel, el material cambia y aparece un paquete de grandes cantos rodados y gravas junto con arena, material usado como aislante para la humedad. Así como, restos de materiales constructivos reutilizados para este relleno con ausencia de material cerámico (**Lámina IV**).

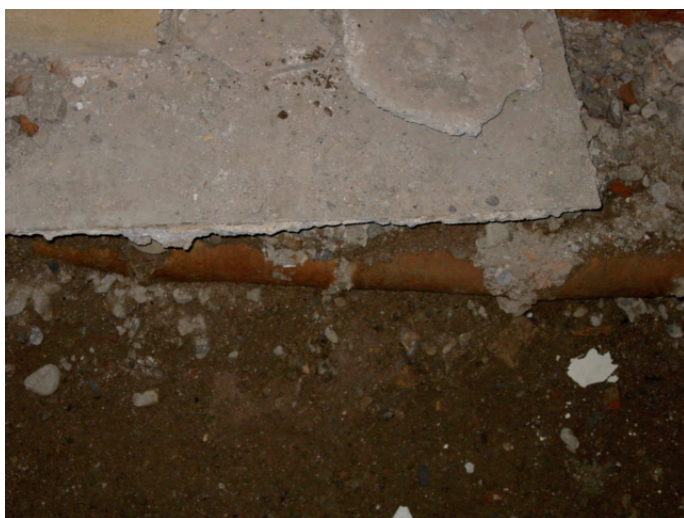
Lámina V. Tubería original

En el tramo más interno junto a la escalera aparece la tubería original en cerámica de saneamiento del edificio, que optan por dejarla ya que no ocupa el espacio donde irá la nueva ni las arquetas (**Lámina V**).

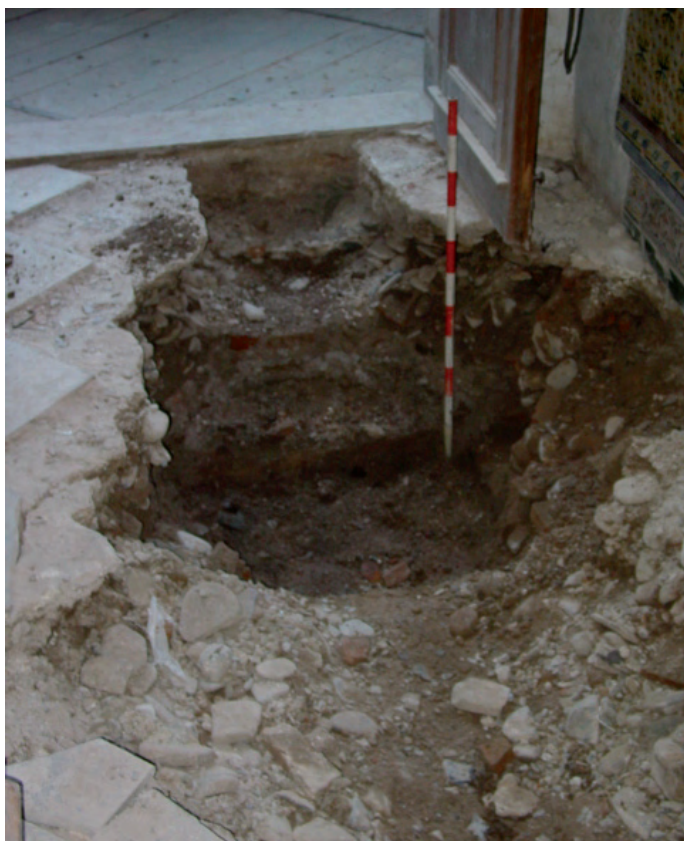
Lámina VI. Escalón sobre crujía final rebaje

En el escalón de entrada al portal, aparece la crujía principal del inmueble (**Lámina VI**), corre a lo largo de toda la fachada principal del edificio, y es por donde pasarán la tubería hacia la calle situando delante la arqueta. Aquí el rebaje es un poco mayor llegando a 85 cm., mientras que en la otra arqueta al fondo del portal es menor unos 50 cm (**Lámina VII**).
