ACTIVIDAD ARQUEOLÓGICA PREVENTIVA MEDIANTE SONDEOS EN C/ PIEDRA SANTA, Nº 7 (BARRIO DE SAN MATÍAS, GRANADA)

M^a ISABEL MANCILLA CABELLO
M^a JOSÉ RIVAS ANTEQUERA
JULIO M. ROMÁN PUNZÓN

Resumen: Como resultado de la intervención arqueológica se documentaron una serie de estructuras pertenecientes, por un lado a espacios domésticos de las épocas medieval y moderna, y por otro, una posible zona industrial del siglo XIX y un almacén ya del siglo XX.

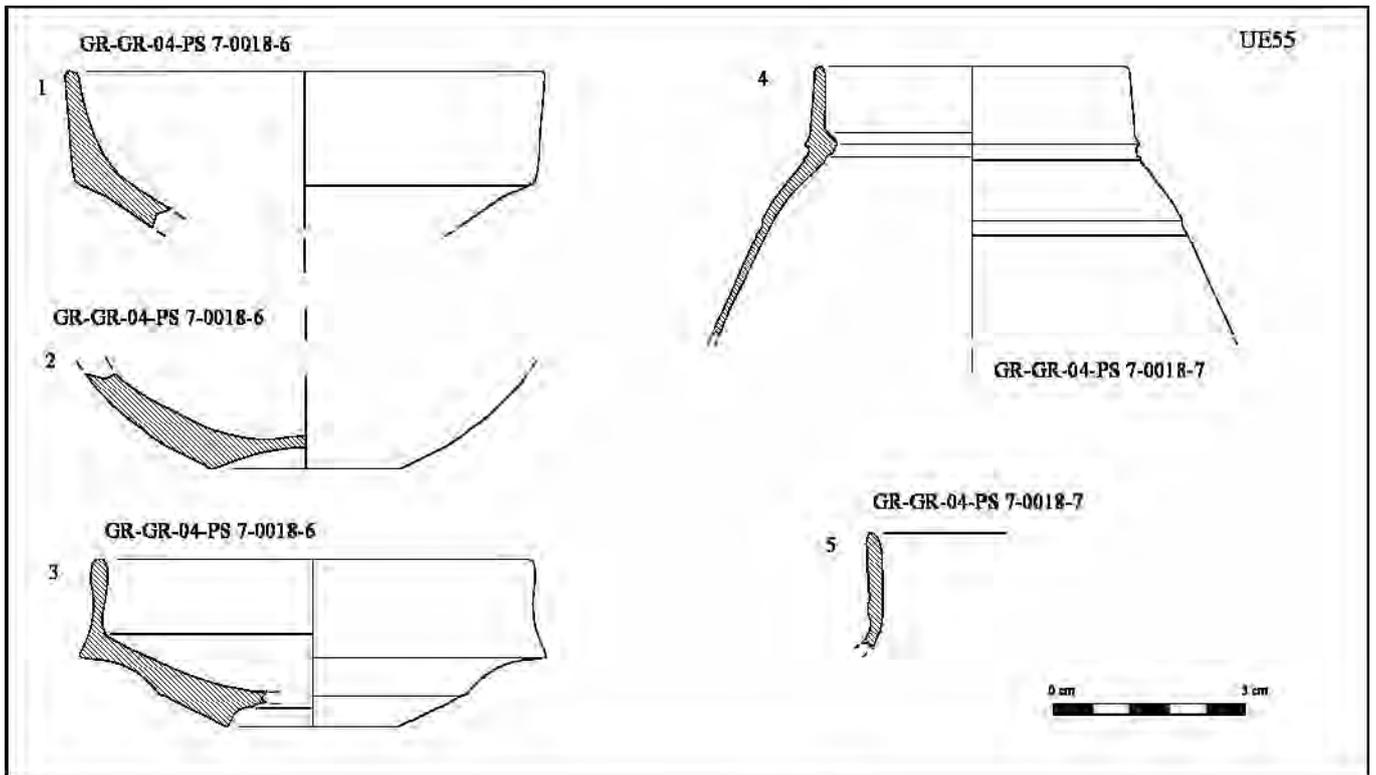
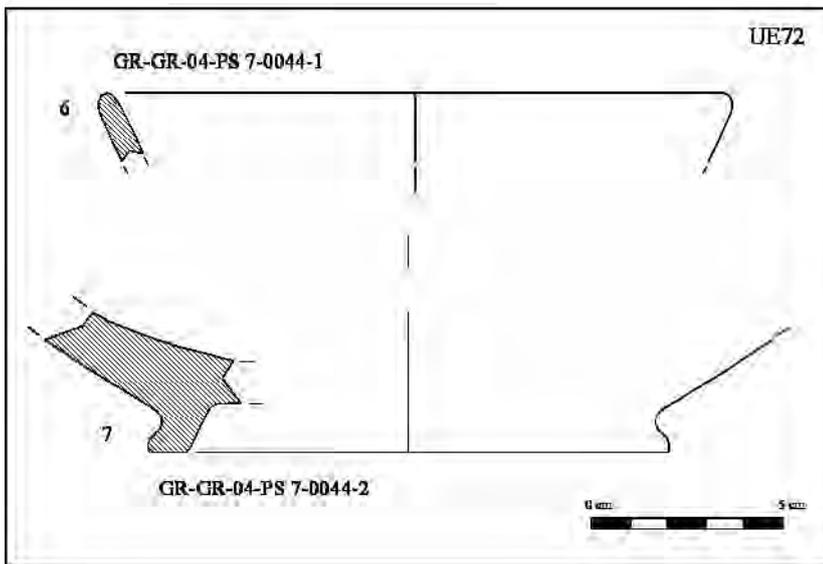
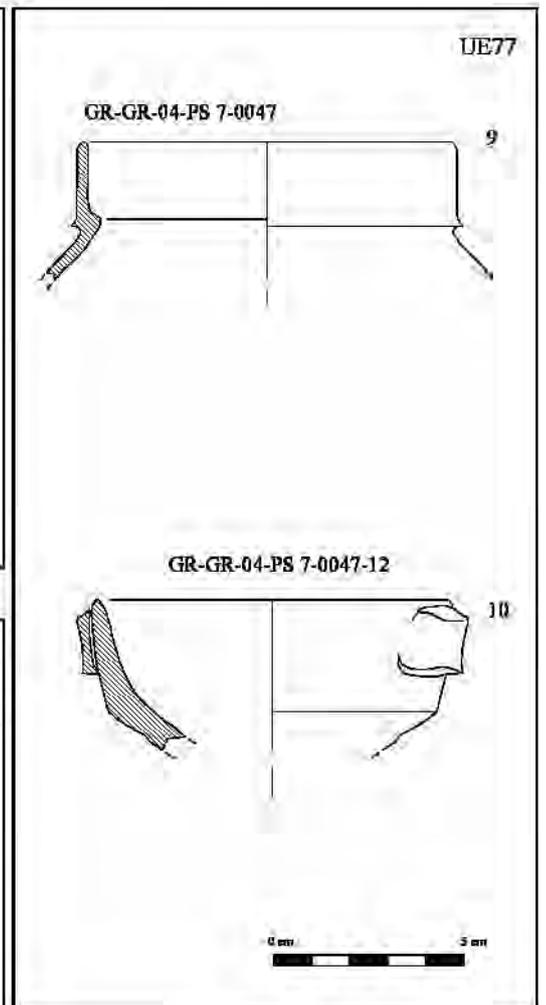
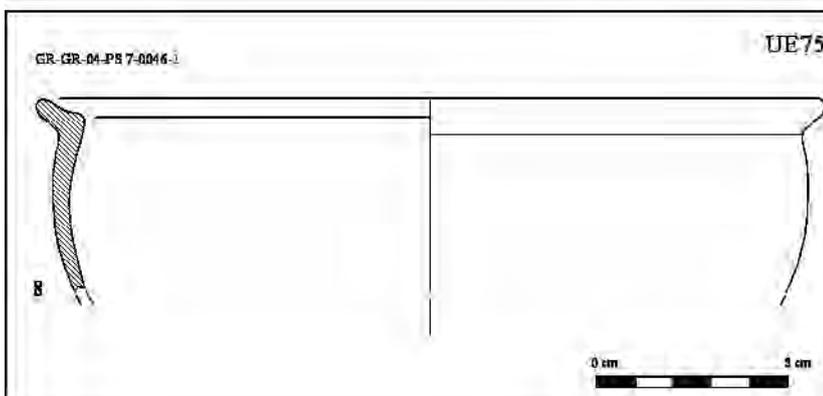
Lámina I. UE55 - Cerámicas modernas de mesa (1-3: escudillas) y de cocina (4 y 5: ollas)// UE72- Cerámica medieval de mesa (6 y 7: ataifores vidriados uno en melado y el otro en verde)// UE75- Cerámica medieval

de cocina vidriada (8: cazuela)// UE77 - Cerámicas modernas de cocina (9: olla) y de mesa (10: escudilla).

Bajo el pavimento (E-17) se individualizó un nivel de tierra (UE72) de color marrón anaranjado con restos de cal y material de construcción, que asentaba directamente sobre el pavimento de cal UE63 (E-18) y cuyo material cerámico era de época nazari (lám. I). Este potente pavimento de cal, de aproximadamente 10 cm de grosor, pertenecería a una vivienda construida en época almohade, dado el material cerámico recuperado en su preparación (UE80 y UE113)(5), de la que también se ha conservado un pilar de ladrillos (UE76) (E-20) y parte de otro (6)(UE92) (E-21), entre los cuales distaban 80 cm. El pavimento (lám.III) se documentó en gran par-

te del corte bajo las UE's 55 (lám. I), 57, 77 (lám. I) y 81(7) aunque muy afectado por las reformas que sufre este espacio en el siglo XVI, tales como la construcción del muro de cantos de río trabados con barro (UE93=UE116) (lám. II) y el pozo ciego, junto con la estructura UE96, a la que estaría asociado, la cual estaba colmatada también por niveles del siglo XVI, concretamente la UE58.

En el perfil norte se documentó un revoco de cal (UE103) del que se conservaba una altura máxima de 30 cm y una anchura de 1,60 m. Se le adosaba el murete UE71 (E-31), apoyaba sobre el nivel UE78 de cronología almohade (lám. II) y estaba amortizado por un potente nivel de tierra marrón oscura y textura mixta con material cerámico medieval, la UE75 (lám. I).

Parte de la vivienda medieval es reocupada en este momento, por ello sólo se ha conservado el nivel de abandono (UE72) (lám. I) en una zona concreta, junto al perfil este del corte 1, que sería la única no afectada por las reformas que se llevan a cabo en este momento y que alteran notablemente su distribución. Por un lado, se ciega el vano (UE90) que existía entre los dos pilares de ladrillos con el muro (UE93=UE116) (E-22) (lám. II), y por otro, se construyen al oeste de dicho muro, un pozo ciego de cantos de río (E-13) que recorta el pavimento de cal grasa (UE63) y una serie de muretes de ladrillos (E-23), UE95, UE98 y UE99 entorno al pozo. Posiblemente este espacio formaría parte de un patio o zona abierta dada la presencia del pozo (CE-8) (fig.5).

En el corte 2 sobre el nivel de abandono UE75 (lám. I) se construye el posible pavimento de losas de barro UE74 y también la estructura E-32, formada por dos muretes solidarios de ladrillos y cantos de río que constituirían la esquina de una posible estancia (CE-03) (fig.6).

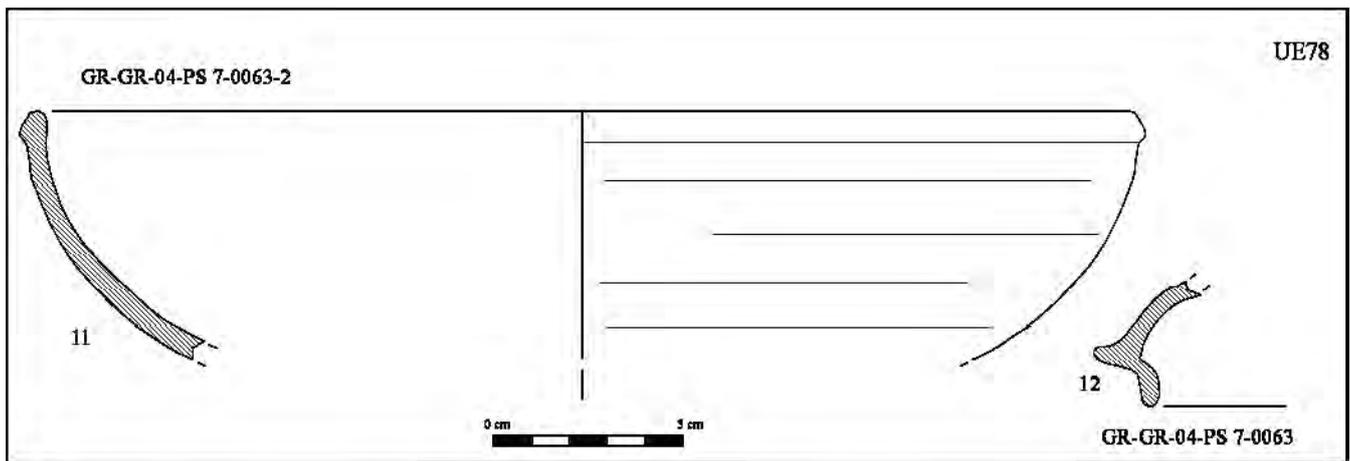
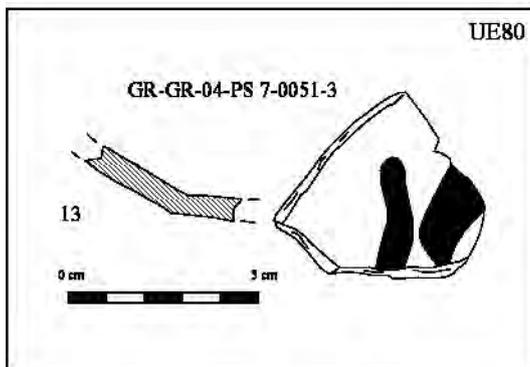
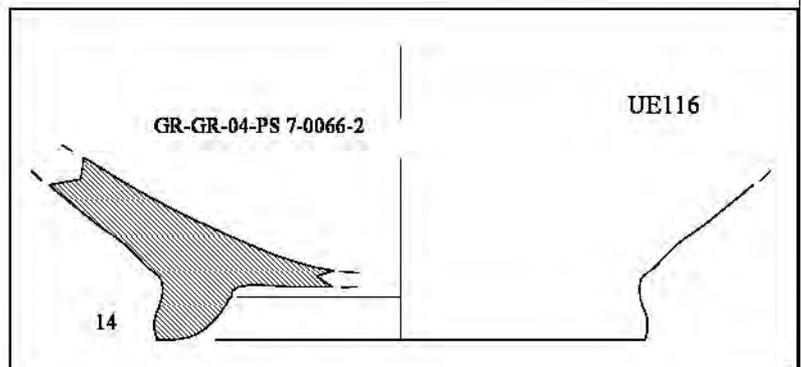
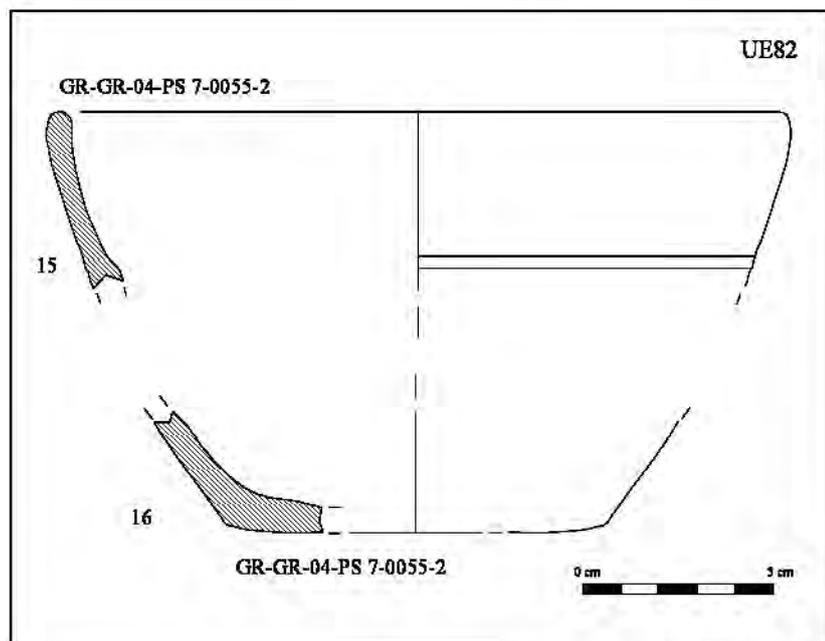
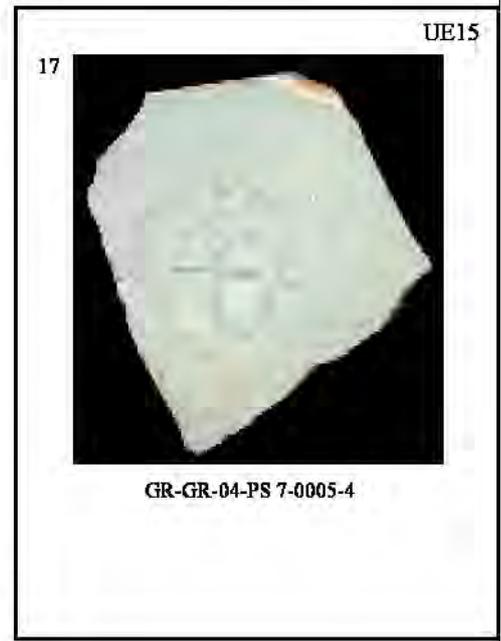
Lámina II. UE78 - Cerámica medieval (11: atafor melado y 12: tapadera)// UE80- Cerámica medieval (13: atafor vidriado con decoración en manganeso)// UE116- Cerámica moderna de mesa (14)// UE82 – Cerámica medieval de cocina sin vidriar (15 y 16: borde y base de cazuela)// UE15 - Cerámica contemporánea de mesa (17: sello de Pickman de la Cartuja de Sevilla).

(UE82) hallada sobre el terreno natural y que podría funcionar de preparación o base (lám. II). Esta canalización estaba colmatada por la UE115 y amortizada por un nivel de tierra limoarcillosa marrón oscura con material almohade (UE78) (lám. II).

Durante un tiempo en uso, la atarjea queda anulada con la construcción del pilar de ladrillos con base de piedra arenisca (UE109) (E-35) y el pavimento de cal grasa (UE108) E-38 (z= 779,48 m.s.n.m) asociado a él (CE-14), que formarían parte de una estancia o habitación perteneciente a un espacio doméstico o casa que se construye en esta zona ya en el siglo XI(10). Aunque la canalización dejó de funcionar parece ser estuvo visible (al menos la parte documentada en nuestro corte) junto con estas estructuras que se amortizan en época almohade, tal y como demuestra la presencia del nivel UE78 que las cubría (lám. II).

Sobre el nivel UE78 (lám. II), que cubría las estructuras altomedievales del corte 2, se construye una estancia de la que se ha documentado parte del revoco (UE103) de la pared norte y el pavimento de cal grasa (UE107) (E-34) (679,52 m.s.n.m) asociado a ella (CE-01) (fig.4).

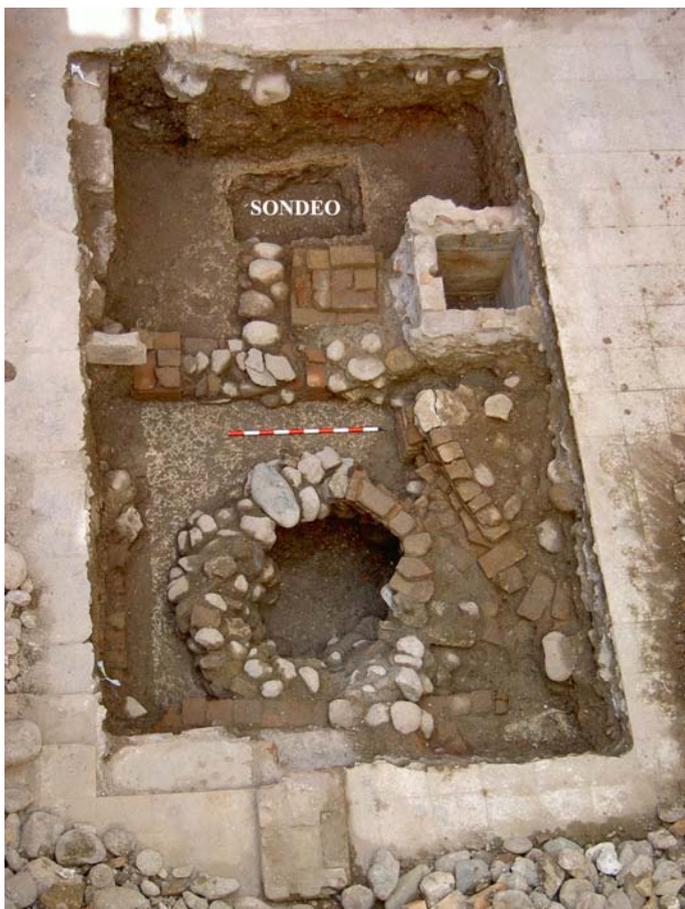
Lámina III. Corte 1. Final de la excavación.

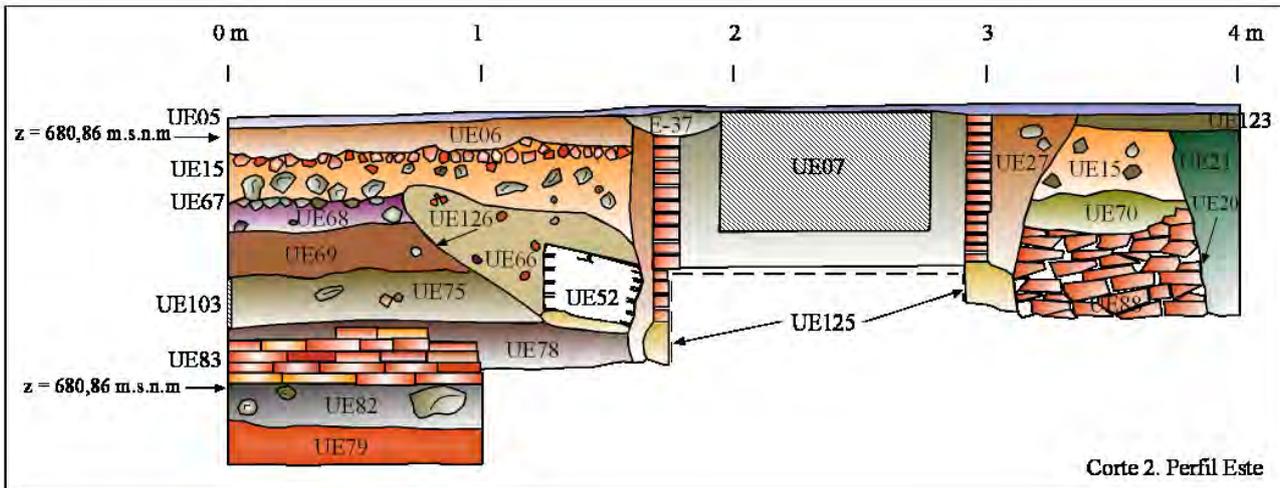
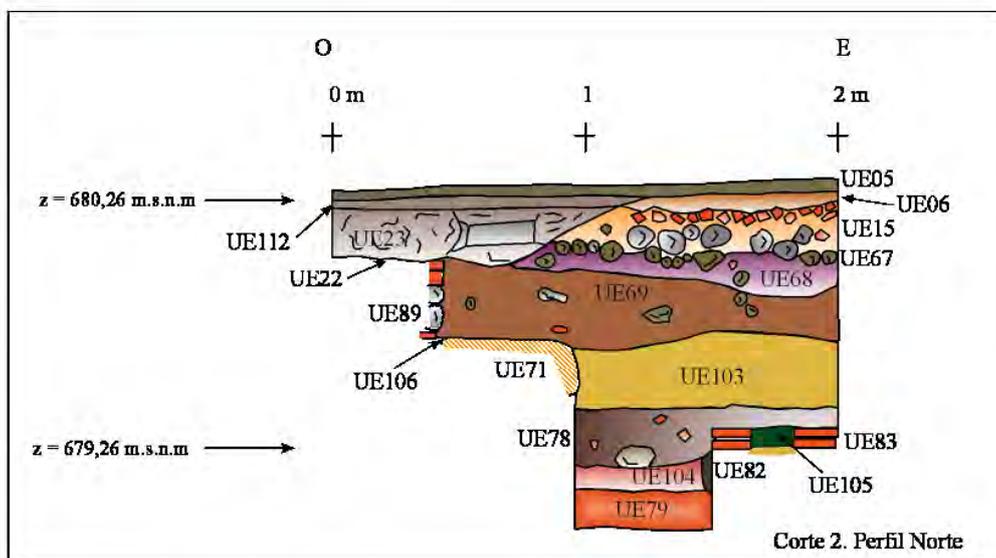
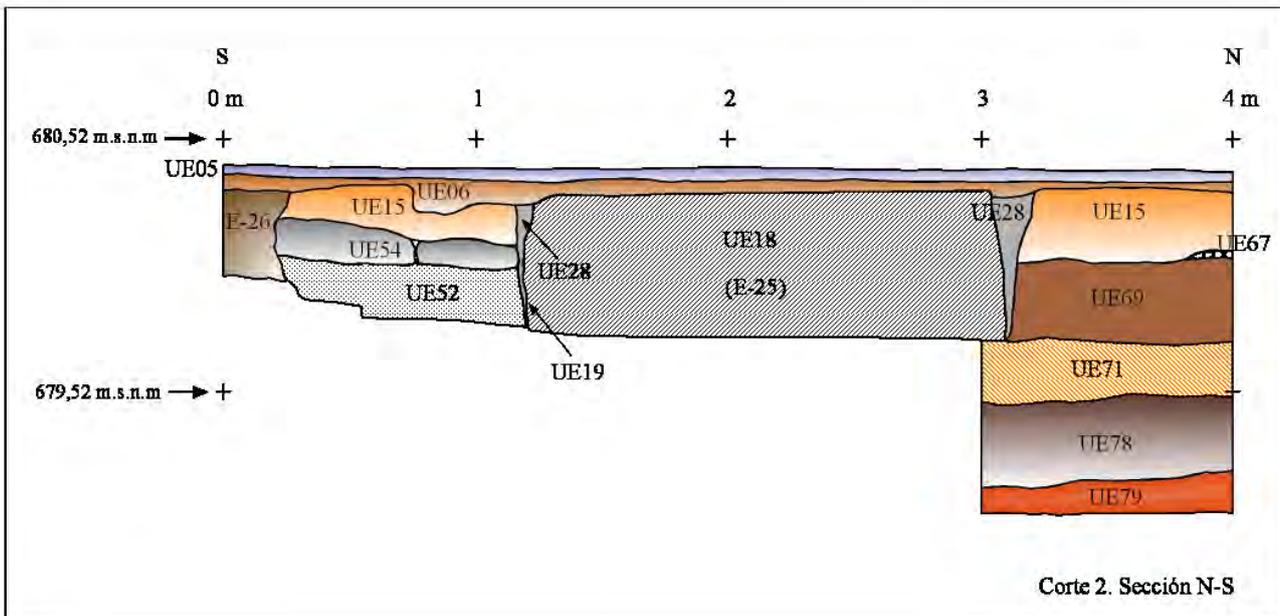
Figura 3. Corte 2. Perfiles E y N, y Sección N-S.

En el *Corte 2* (fig.3), bajo el pavimento de hormigón (UE05) y el relleno (UE06) que cubría la totalidad de la superficie, se documentaron dos grandes estructuras contemporáneas, una de ellas muy reciente, que era una base de hormigón (E-15), y la otra, una pileta (E-25) colmatada por un relleno de cenizas, carbones, arena y fragmentos de cristal (UE24) de iguales características que el hallado en el interior de la UE53 (E-09), en el corte 1. En el resto de la superficie del corte se identificó un nivel de tierra marrón anaranjado con abundante grava y material contemporáneo (UE15) (lám. II) que había sido recortado por varias trincheras de tuberías como la identificada en la esquina noroeste (UE22) (E-27) o la aparecida junto al perfil sur (UE21 y UE22) (E-26), que a su vez había sido cortada por la tubería de fibrocemento (E-06), la cual continuaba bajo la base de hormigón E-15 procedente del corte 1. Igualmente esta unidad (UE15) había sido recortada por las respectivas trincheras de las dos estructuras contemporáneas ya referidas (E-15 y E-25).

Sobre la base de los datos obtenidos en la excavación arqueológica realizada en este solar se plantea la siguiente secuencia (figs. 2 y 3):

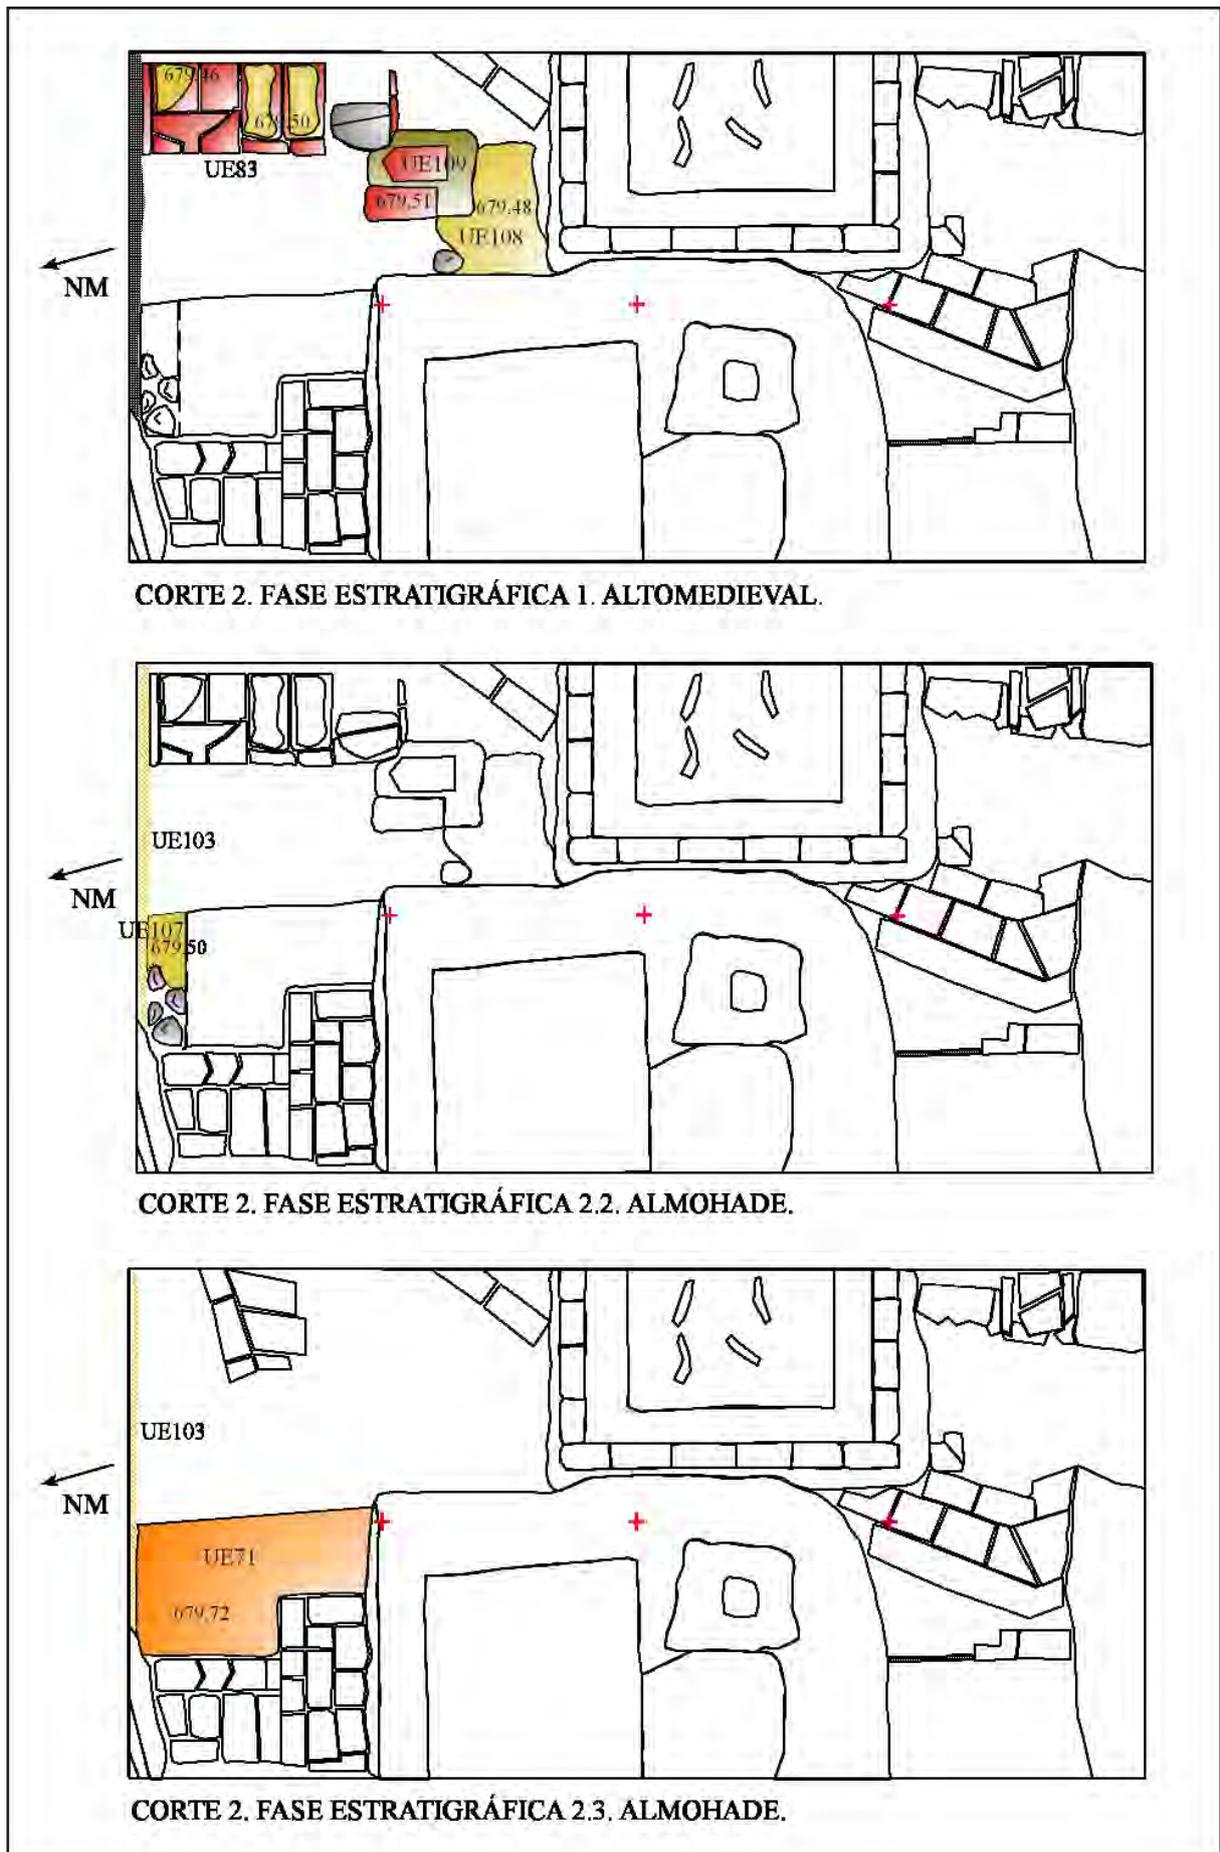
Figura 4. Corte 2. Planta por Fases: Época medieval (Altomedieval y Almohade)

Esta fase sólo se ha documentado en la mitad noreste del sector 2, en una zona próxima a la línea de la actual calle Piedra Santa (fig.4). Concretamente se trata de una atarjea con alzado y cubierta de ladrillos y base de cal grasa (E-33) que asentaba en un nivel(9) o preparación de gravas y arenas muy oscuras (UE82) (lám. II) que apoyaban directamente sobre el terreno natural. Éste estaba formado por una capa de limos rojizos (UE104) que cubrían el compacto conglomerado (UE79) que constituye la Formación Alhambra.

La estancia aparecida en el corte 2 sufre una reforma consistente en la construcción de un murete de tapial (UE71) (E-31) de dirección norte-sur que marcaría su límite oeste. Dicho muro se adosaba al revoco (UE103) que era el límite norte de este espacio, reduciéndose así el tamaño de éste (CE-02) (fig.4).

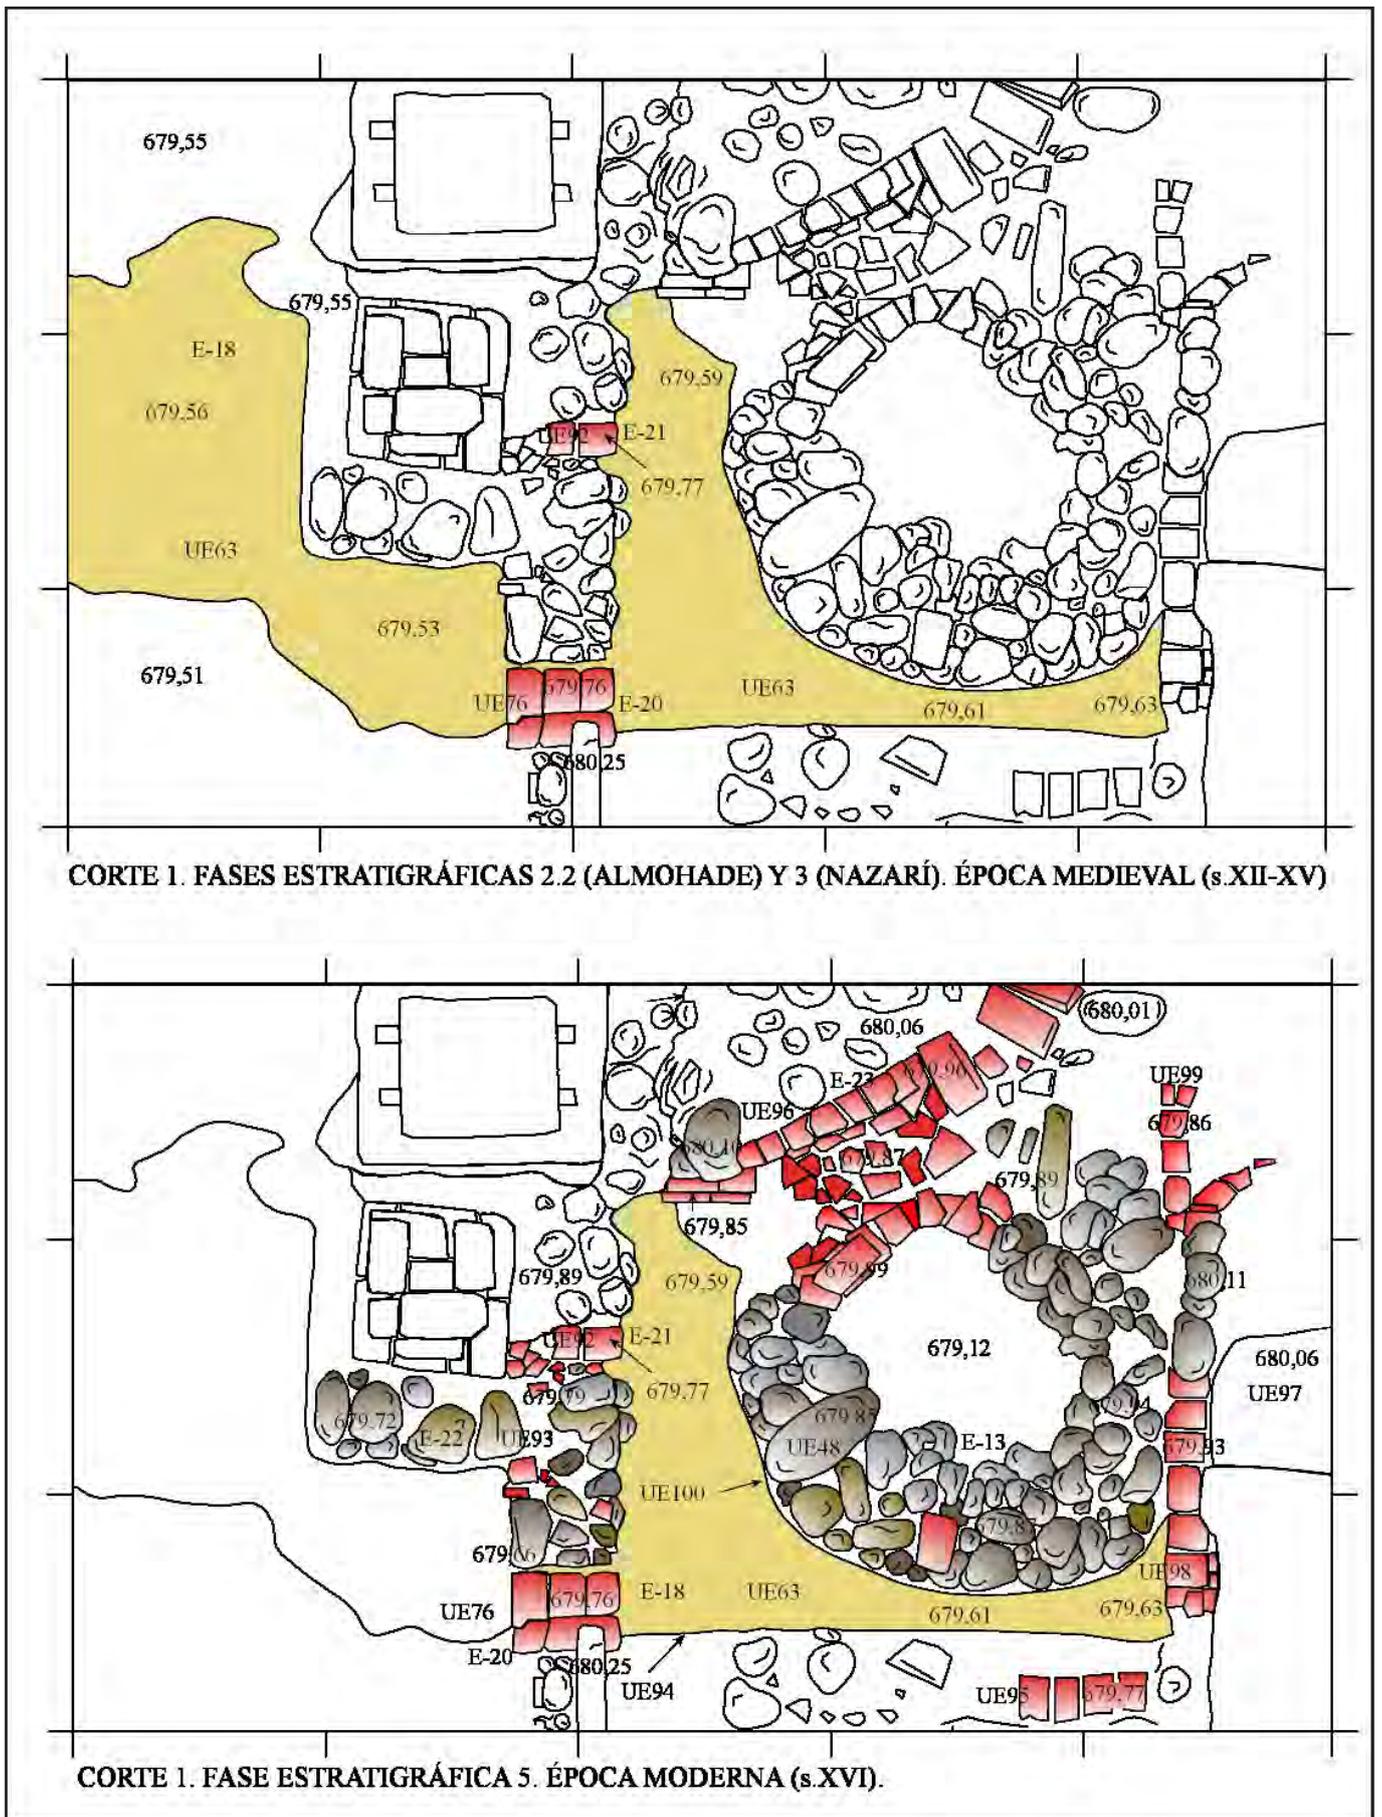
Figura 5. Corte 1. Planta por Fases: Épocas medieval (Almohade y Nazarí) y Moderna (s. XVI)

En el corte 1 (fig.5) y posiblemente pertenecientes a ese espacio doméstico, apareció un potente pavimento de cal grasa (E-18) de unos 10 cm de grosor que fue construido sobre el terreno natural (UE79), arrasando los posibles niveles y/o estructuras más antiguos que pudieran existir. En concreto, sobre la roca se depositó una capa de piedras de mediano tamaño a modo de nivelación (UE113) y sobre ellas otra de tierra (UE80)(11) para regularizar la superficie sobre la que colocar la potente capa de mortero de cal grasa que constituía el pavimento (UE63) ($z = 679,53-679,63$ m.s.n.m). Esta estructura, que se documentó por la casi totalidad del corte 1, no estaba completamente nivelada, es decir había una diferencia de cotas de 10 cm entre las dos posibles zonas existentes a un lado y otro de los pilares de ladrillos de sección cuadrada (E-20 y E-21) que se documentaron en el centro del sector y con los que funcionaría dicho pavimento (CE-06). Entre ambos distaba una longitud de 85 cm. (UE90) y podrían formar parte de un porticado.

Tras un período de uso este espacio doméstico (CE-07) (fig.5), en el que no se realizan ningún tipo de reformas, se abandona. En los dos cortes se han documentado niveles de abandono; en el corte 1 la UE72 (lám. I), junto al perfil este, que apoya sobre parte del pavimento de cal grasa (UE63) y en el corte 2 la UE75 (lám. I) que se adosa tanto al revoco UE103 como al murete de tapial UE71.

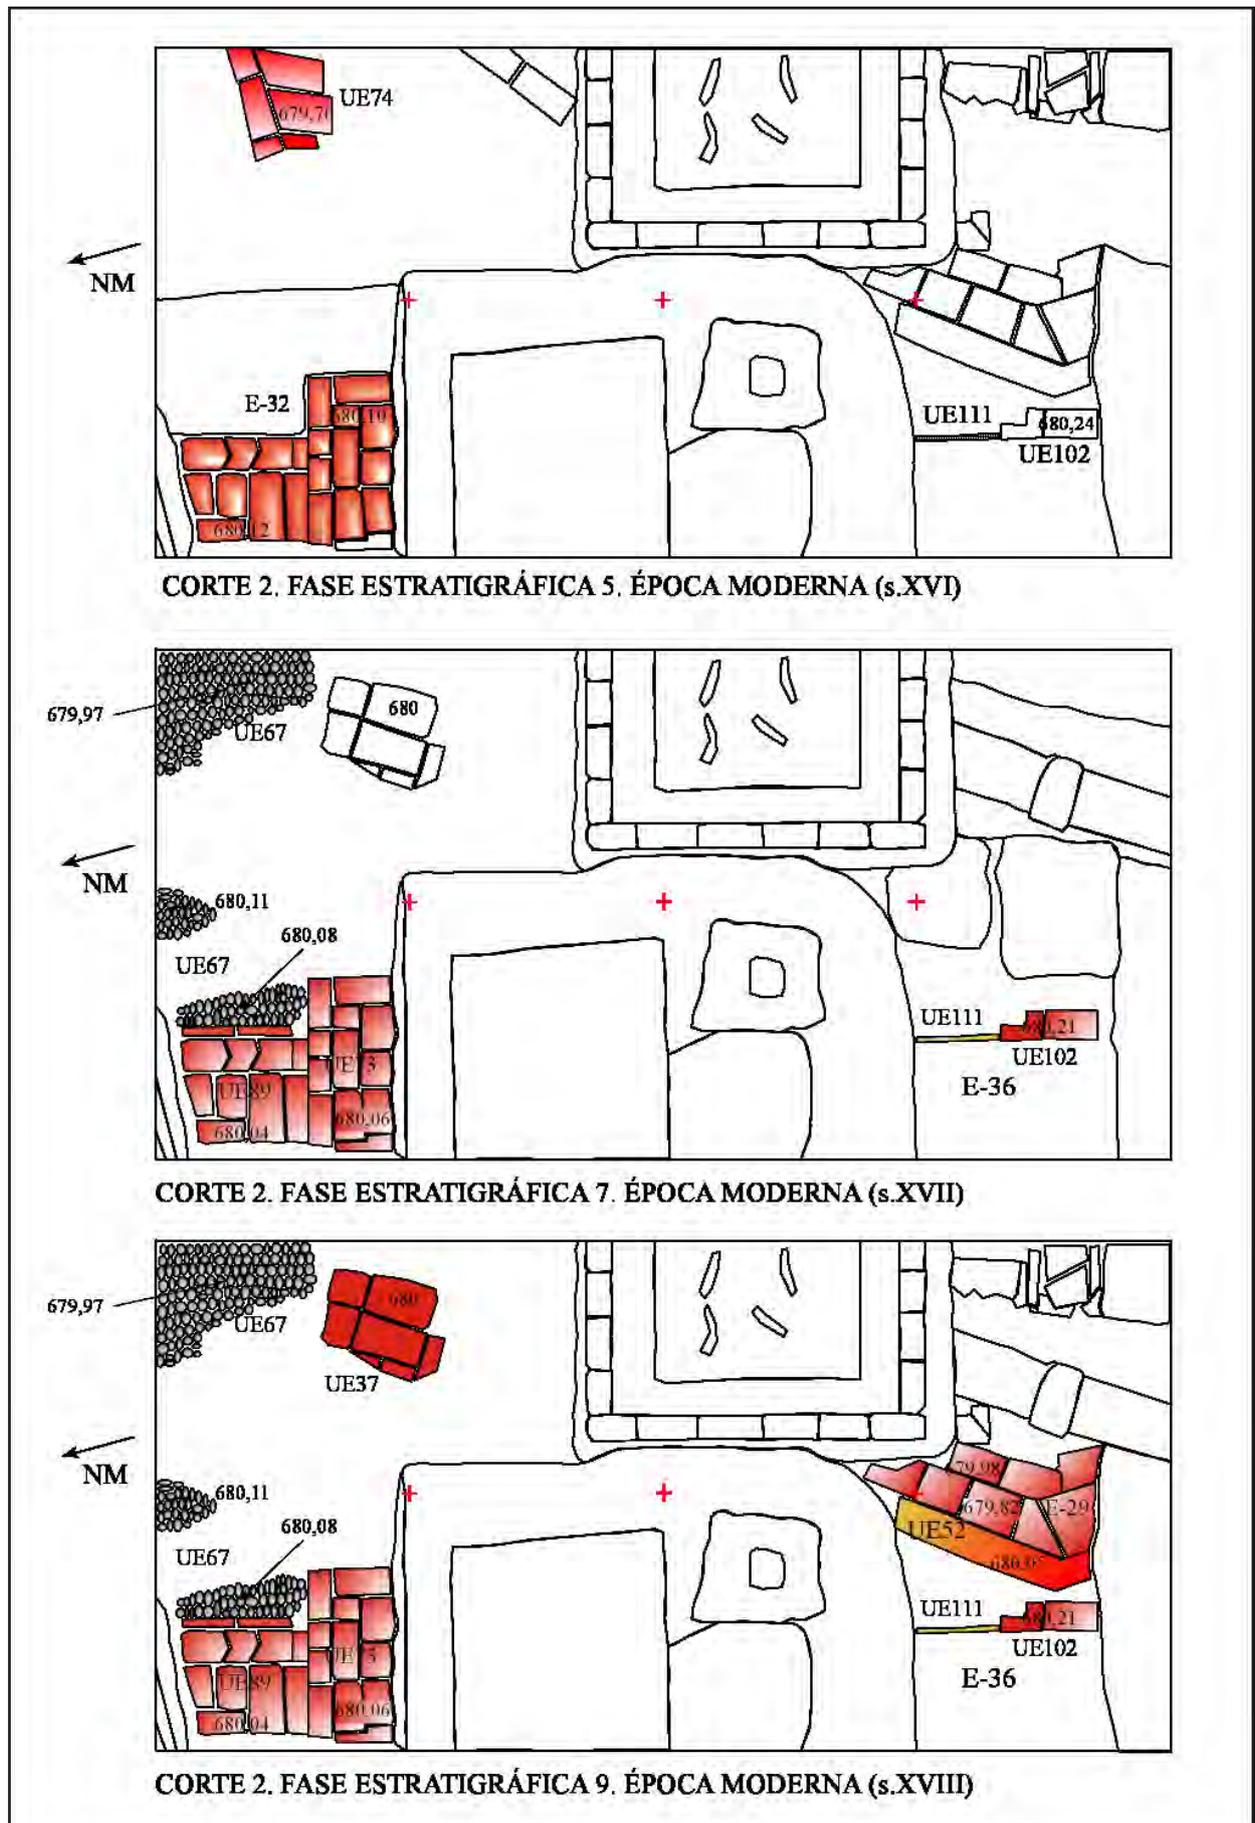
Figura 6. Corte 2. Planta por Fases. Época moderna (siglos XVI-XVIII).

En el corte 2 se encontraría una zona abierta o patio formado por la E-32, que se amortiza, y el pavimento empedrado E-30. Junto al perfil sur del corte y en línea con el muro E-30 se documentó un murete de ladrillos con restos de revoco (E-36) que funcionaría posiblemente en este momento (CE-04) (fig.6).

El empedrado E-30 se ve afectado por la construcción de una atarjea de ladrillos (E-29), no obstante la zona se restituye con losas de barro (UE37) en lugar de guijarros. Dicha canalización es reparada posteriormente y en lugar de ladrillos se cubre con dos mazacotes de hormigón (UE54) (fig.6).

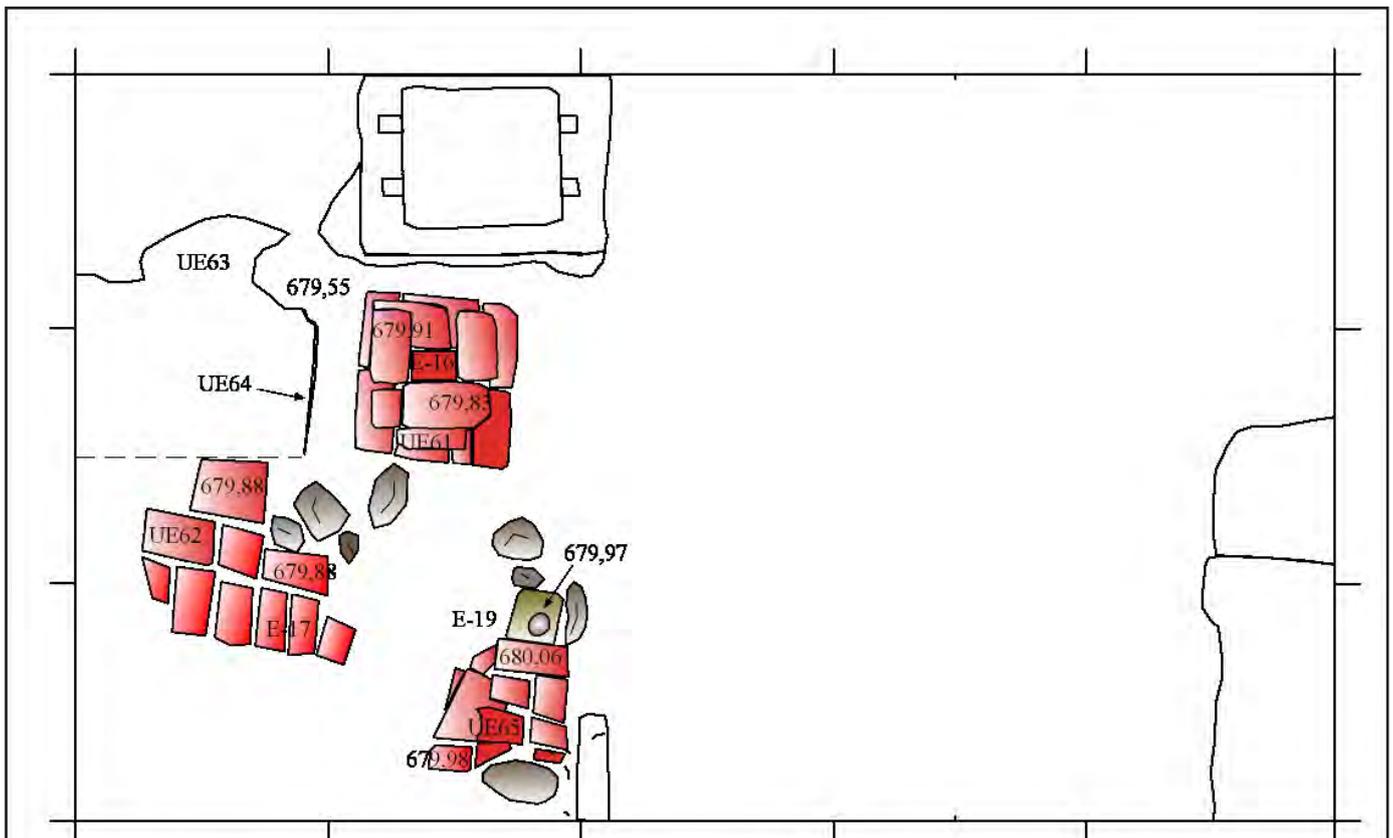
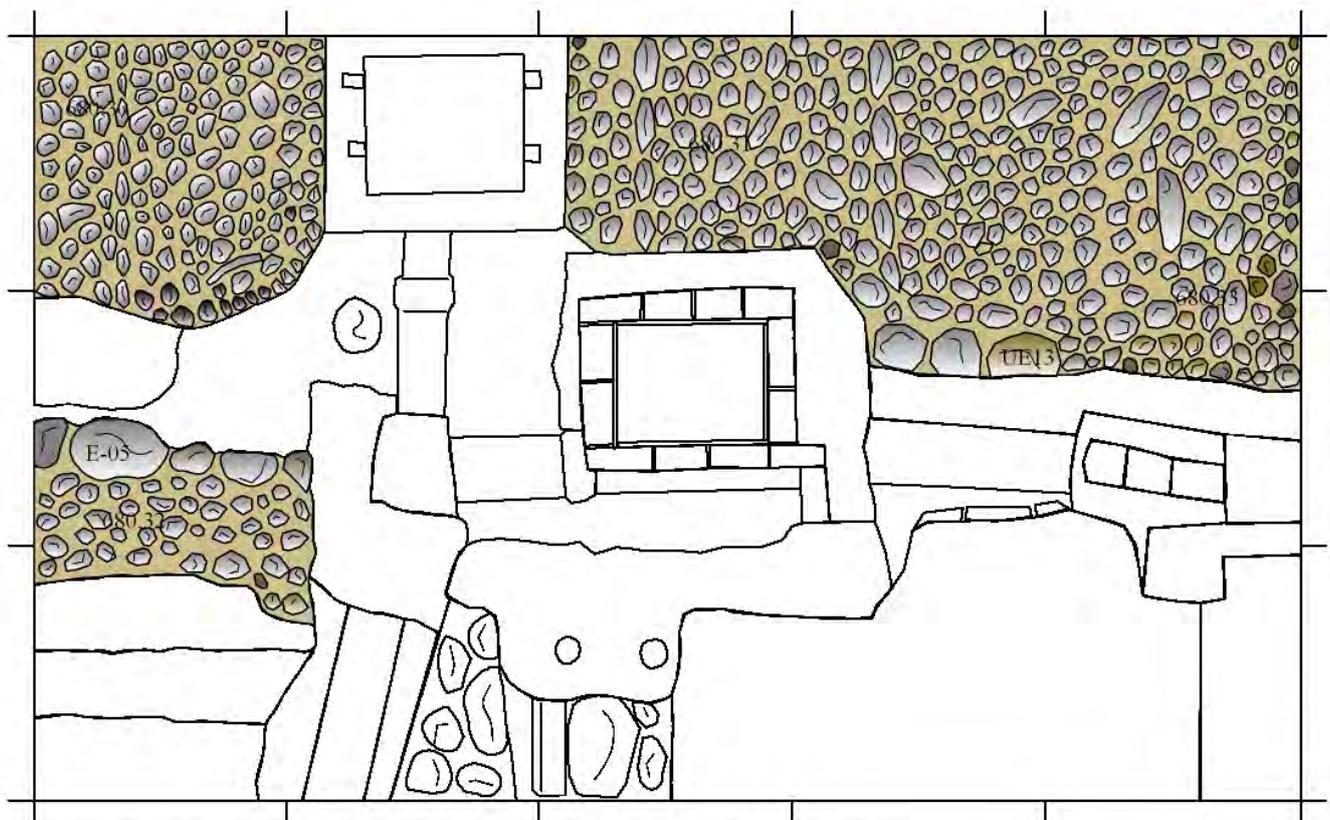
Figura 7. Corte 1. Planta por Fases. Época moderna (siglos XVII-XVIII).

CORTE 1. FASE ESTRATIGRÁFICA 7. ÉPOCA MODERNA (s.XVII).

CORTE 1. FASE ESTRATIGRÁFICA 9. ÉPOCA MODERNA (s.XVIII).

De la posible vivienda construida en este momento sólo se han conservado algunas estructuras en la esquina noreste del corte 1 que pertenecen a una zona de acceso (CE-09). Concretamente se halló un pilar de ladrillos de sección cuadrada (E-16) que estaría asociado al pavimento de losas de barro (E-17) y al murete (E-19), que conservaba el gozne de una puerta (fig.7).

En el corte 1, sobre los niveles de abandono anteriormente mencionados, se construye una amplia zona empedrada (UE13) (E-05) (CE-10), aunque con cantos de río de mayor tamaño al documentado en el corte 2 (E-30) que se amortiza en este siglo, y con el que conformarían posiblemente un espacio abierto o gran patio (fig.7).

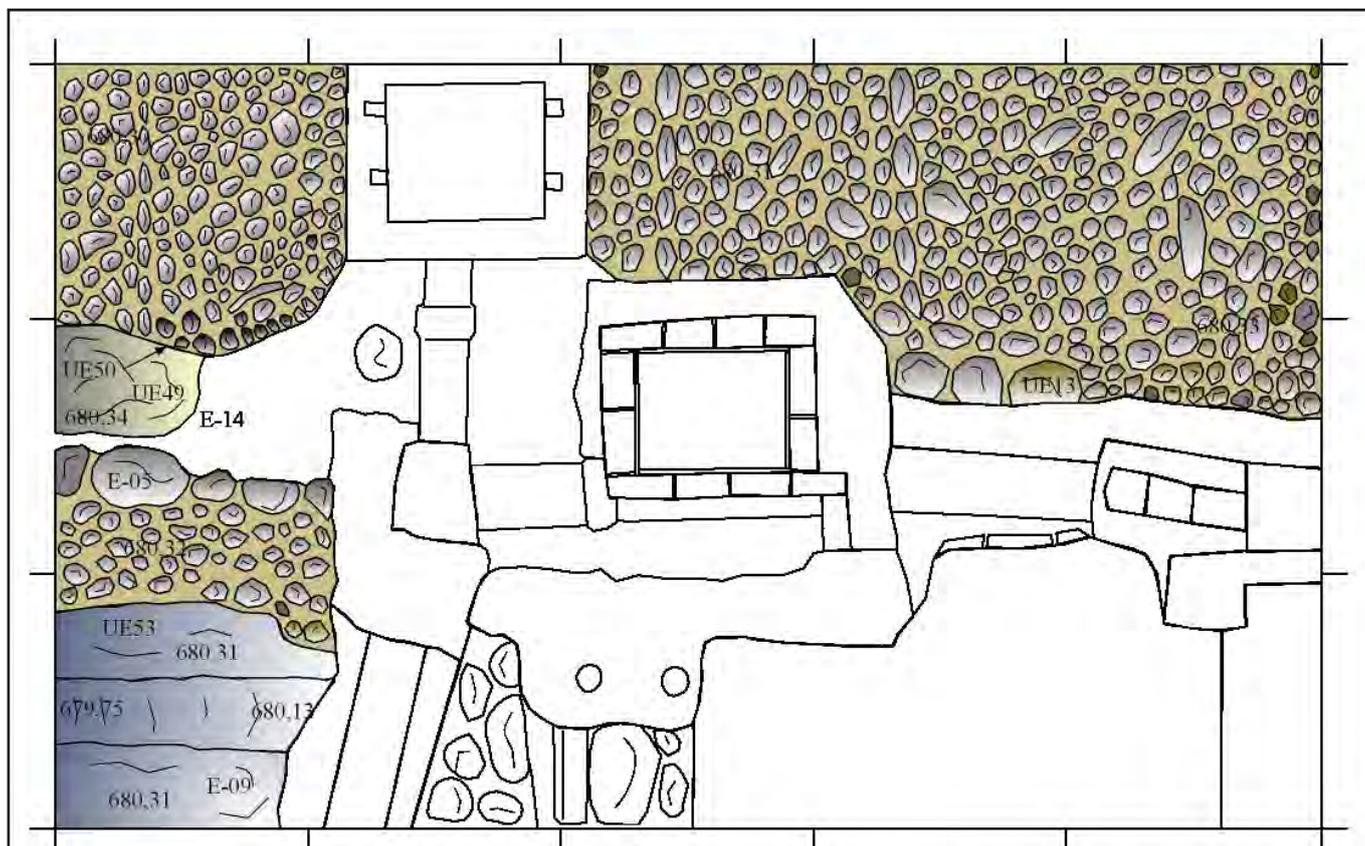
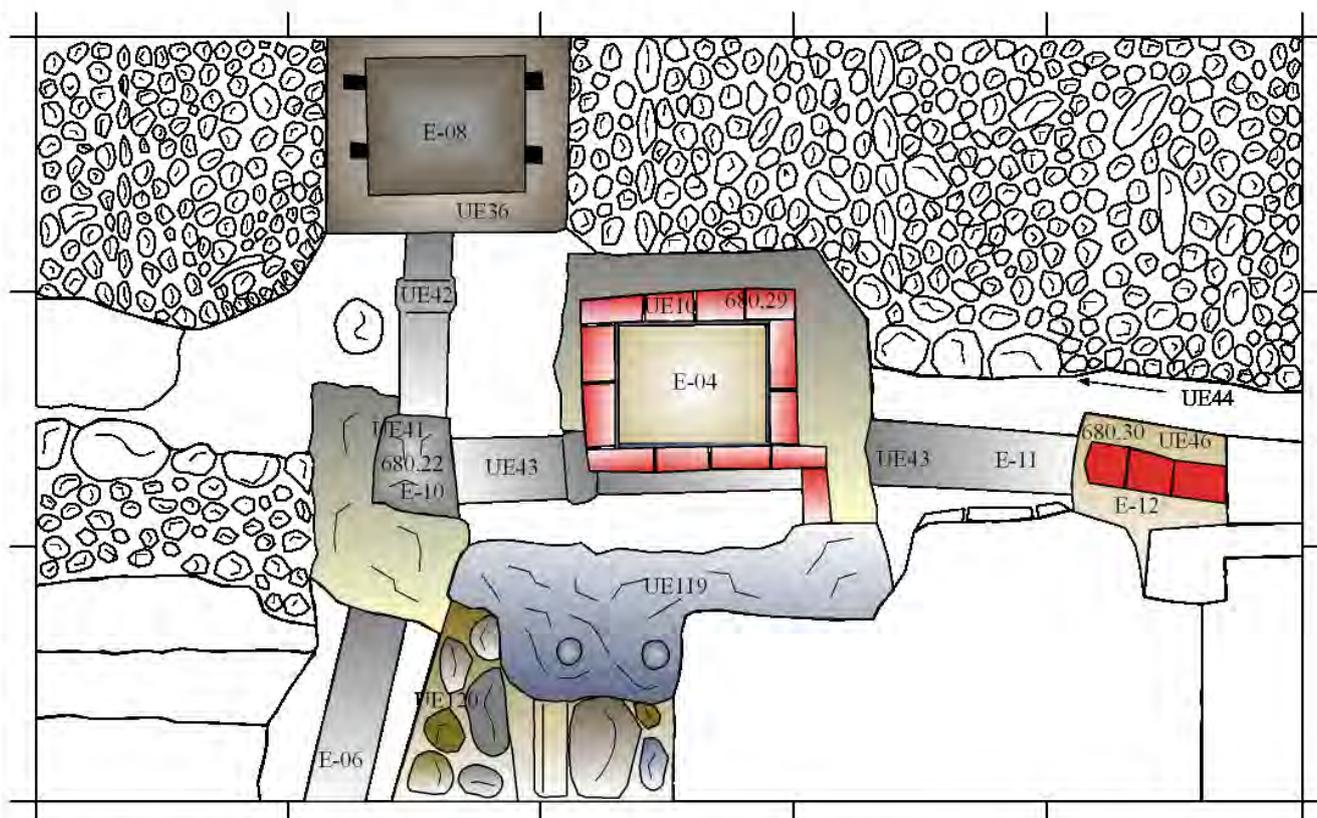
Figura 8. Corte 1. Planta por Fases. Época contemporánea (siglos XIX-XX).

CORTE 1. FASE ESTRATIGRÁFICA 10. ÉPOCA CONTEMPORÁNEA (s.XIX).

CORTE 1. FASE ESTRATIGRÁFICA 12. ÉPOCA CONTEMPORÁNEA (s.XX).

En la segunda mitad del siglo XX (figs. 8 y 9) se instala una red de saneamiento (E-04, E-06, E-08, E-10, E-11 y E-12) (CE-13) que afecta principalmente a la zona meridional del solar, en donde aún estaba visible el empedrado E-05, el cual se vio muy afectado con dicha construcción. En esta zona se construye una nave o almacén de la que se documentó el límite norte (E-02) y el pavimento de hormigón (E-03), en el que existía una estructura cuadrangular (E-04) revocada al interior y forma rectangular cuya función se desconoce (CE-12). Una gran estructura (E-15) a modo de base o cimentación se instala en la zona del corte 2 cuya cimentación alcanza las estructuras altomedievales. Otra canalización instalada en este momento es la documentada en la esquina noroeste que era de uralita (E-27). Finalmente, el resto del solar no ocupado por la nave se cubre con un firme de hormigón (UE05) que pervive hasta el inicio de la excavación. Por último, se repavimenta el interior del almacén con solería de terrazo (E-01) y se abre un nuevo acceso (E-07) (CE-11).
