ACTIVIDAD ARQUEOLÓGICA PREVENTIVA MEDIANTE SONDEOS EN C/ PIEDRA SANTA, Nº 7 (BARRIO DE SAN MATÍAS, GRANADA)

M^a ISABEL MANCILLA CABELLO
M^a JOSÉ RIVAS ANTEQUERA
JULIO M. ROMÁN PUNZÓN

Resumen: Como resultado de la intervención arqueológica se documentaron una serie de estructuras pertenecientes, por un lado a espacios domésticos de las épocas medieval y moderna, y por otro, una posible zona industrial del siglo XIX y un almacén ya del siglo XX.

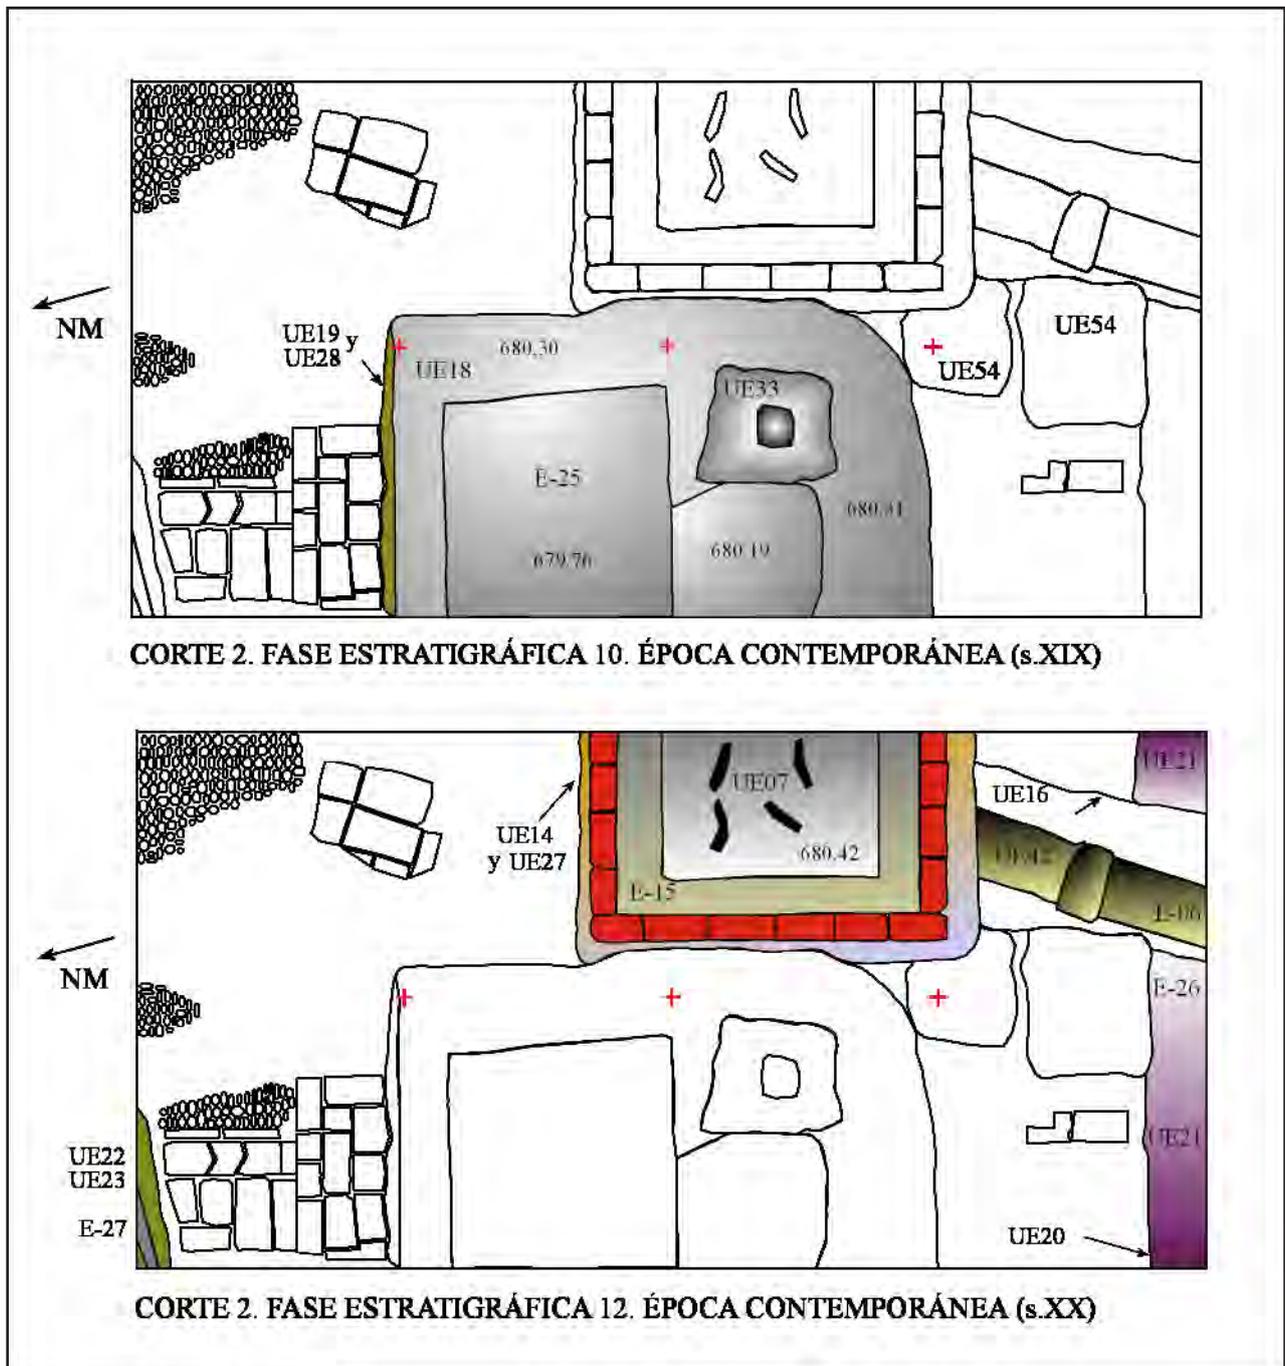
Figura 9. Corte 2. . Planta por Fases. Época contemporánea (siglos XIX-XX).

(E-25), ya en el corte 2, era una gran pileta que se extendía por el perfil oeste por lo que tampoco se pudo documentar en extensión. Para su construcción se recortó el relleno UE15 que presentaba material cerámico mezclado, entre el que destacaba un fragmento de loza de la Cartuja de Sevilla con el sello de Pickman (en cuyo interior había un ancla representada) (lám. II) que nos marcó un *terminus post quem* para la datación de dichas estructuras (1860 en adelante). Por el momento se desconoce la actividad industrial desarrollada en ellas, lo que parece claro es que debieron contener líquidos dadas las características que presentan. El empedrado de época moderna (E-05) se amortiza y funciona como pavimento de este espacio.

En la segunda mitad del siglo XX (figs. 8 y 9) se instala una red de saneamiento (E-04, E-06, E-08, E-10, E-11 y E-12) (CE-13) que afecta principalmente a la zona meridional del solar, en donde aún estaba visible el empedrado E-05, el cual se vio muy afectado con dicha construcción. En esta zona se construye una nave o almacén de la que se documentó el límite norte (E-02) y el pavimento de hormigón (E-03), en el que existía una estructura cuadrangular (E-04) revocada al interior y forma rectangular cuya función se desconoce (CE-12). Una gran estructura (E-15) a modo de base o cimentación se instala en la zona del corte 2 cuya cimentación alcanza las estructuras altomedievales. Otra canalización instalada en este momento es la documentada en la esquina noroeste que era de uralita (E-27). Finalmente, el resto del solar no ocupado por la nave se cubre con un firme de hormigón (UE05) que pervive hasta el inicio de la excavación. Por último, se repavimenta el interior del almacén con solería de terrazo (E-01) y se abre un nuevo acceso (E-07) (CE-11).
