ANUARIO
ARQUEOLÓGICO
DE ANDALUCÍA
2004.1

INTERVENCIÓN ARQUEOLÓGICA EN LA CALLE BOBADILLA BAJA, Nº 3 DE JAÉN

MERCEDES NAVARRO PÉREZ
VICENTE BARBA COLMENERO
FRANCISCA ALCALÁ LIRIO

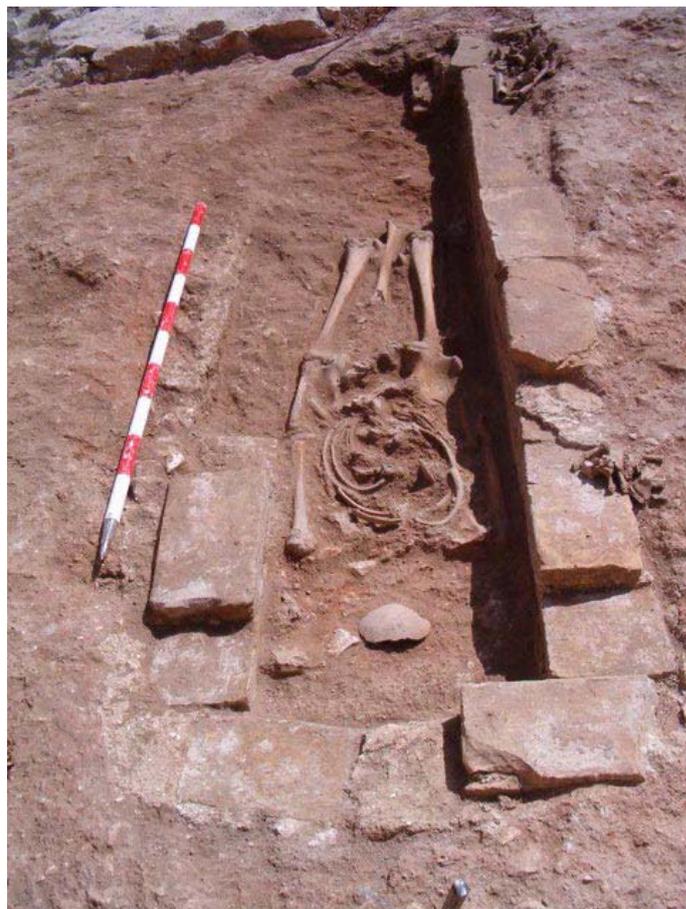
Lámina I. Enterramiento tardorromano

Por otro lado, se han excavado dos tumbas de época tardorromana, una de ellas muy arrasada (CE 22), mientras que el otro enterramiento, CE 24, está excavado en la roca y presenta un zócalo de ladrillos que la delimita. Se encontraría cubierto por un túmulo compuesto por una argamasa blanquecina muy dura, material que también sirvió para unir los ladrillos. Dentro se encontraban restos óseos de un individuo adulto que presentaba una posición *decúbito supino frontal*. (LÁMINA 1) Se encontraba muy deteriorado no conservándose al completo todas las extremidades ni el cráneo. Su orientación es Este-Oeste y la posición de las extremidades superiores nos indica un ritual cristiano de época tardorromana.

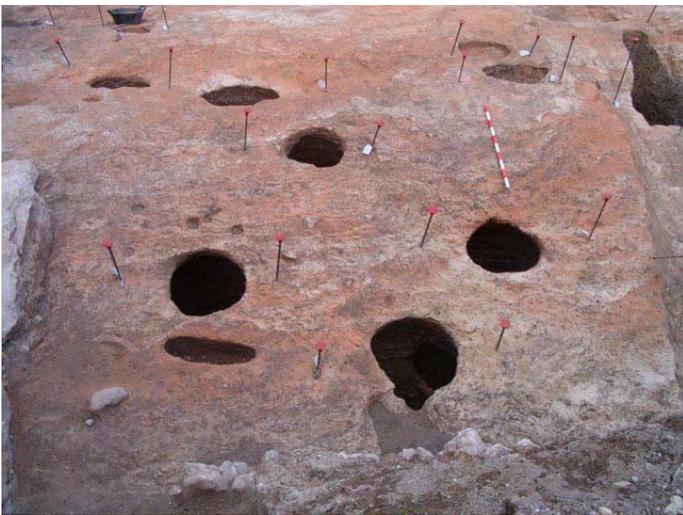
Lámina II. Silos tardorromanos

Son de forma acampanada, con una boca estrecha de diámetro aproximado de 0.50 m., y una profundidad que varía entre 1.50 y 1.80 m. En todos ellos, estratigráficamente se documentan tres unidades sedimentarias, por lo general sobre el último depósito, en el fondo de la estructura aparece la piedra (losa de grandes dimensiones) que cubría y cerraba el silo. Estas estructuras quedan colmatadas posteriormente en dos momentos distintos, pero de una misma fase en la que son abandonados (Complejos Estructurales 9, 10, 11 y 15).

A. Una dedicada al almacenaje, la cual se localiza en un escalón o pequeña meseta artificial realizada en la escarpada topografía del cerro, y sobre la cual se han documentado 10 silos subterráneos excavados en la base geológica. Esta zona queda delimitada en la parte suroeste por un canal también excavado, realizado para drenar y evacuar la humedad del área o evitar posibles inundaciones de los silos destinados sin duda al almacenamiento de alimentos.
