# INTERVENCIÓN ARQUEOLÓGICA REALIZADA EN LA AMPLIACIÓN DEL COLEGIO PÚBLICO SAN FRANCISCO DE ASÍS EN LA CALLE SAN JUAN S/N DE VILLARDOMPARDO (JAÉN)

BEATRIZ SÁNCHEZ JUSTICIA

**Resumen:** Debido a la ampliación del Colegio Público San Francisco de Asís, muy cercano al castillo de Villardompardo, se llevó a cabo la intervención arqueológica. Lo más destacable de la Intervención fue la localización de un muro de mampostería que cerraba una plazoleta frente al castillo.

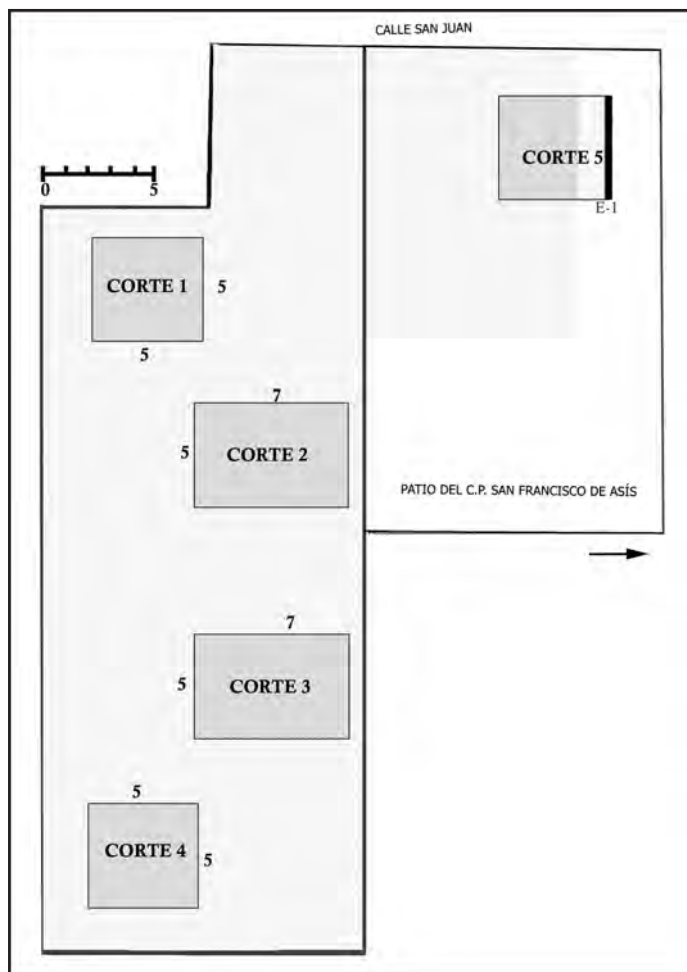
Figura 2. Ubicación de los sondeos.

Los cuatro sondeos excavados en el solar de la calle San Juan / n dieron resultados arqueológicos negativos, apareciendo la base geológica a escasos 20-40 cm. Sin embargo en el corte 5 ubicado en el patio del colegio, apareció un muro de mampostería que está relacionado con el castillo de Villardompardo que se encuentra a escasos metros.

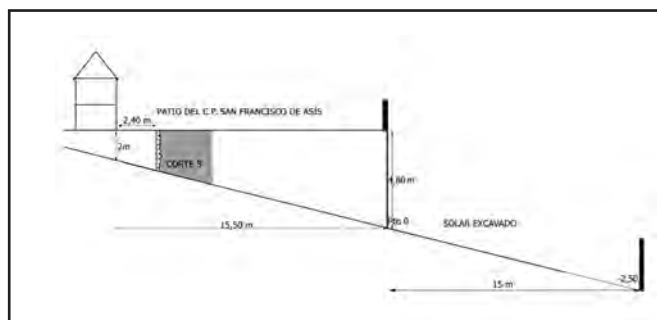
Lámina I. Croquis de la sección del colegio y solar colindante.

En este corte hubo que retirar casi tres metros de vertidos y rellenos que se utilizaron para crear la plataforma donde se construyó el patio del colegio que se encuentra al mismo nivel que el resto del colegio.

La topografía del área excavada presenta un importante desnivel que igualmente se muestra en la propia configuración de la calle.

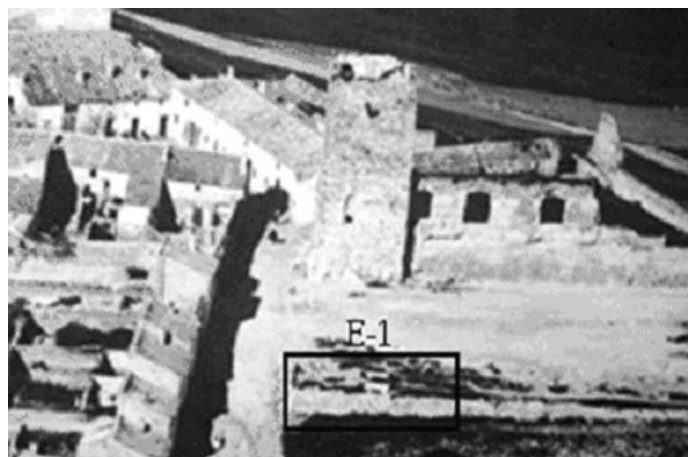
Lámina II. Vista aérea del castillo antes de la construcción del colegio.

El muro que se extiende hacia el este y el oeste del corte 5 cerraba una plazoleta frente al castillo, que la gente del pueblo ha denominado *Plaza de Armas*. En la lámina II se muestra una fotografía antigua, donde se aprecia la zona del castillo y el colegio antes de la construcción de este último. En ella se distingue como el muro localizado crea un recinto en frente del castillo que acogió una plazoleta. Se aprecia como el muro hacia el oeste se ajusta a la calle San Juan, indicador de que la trama urbana actual se ha adaptado a la antigua. Hacia el este se observa como va perdiendo altura ya que la pendiente se suaviza hacia este lado.

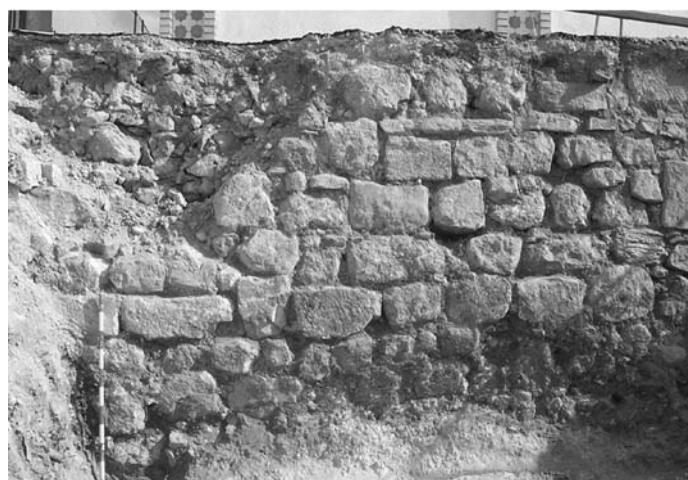
Lámina III. Estructura 1. Perfil norte del corte 5

El muro, denominado Estructura 1 (E1) apareció en el perfil norte del corte 5. Es un muro de mampostería irregular compuesto por hiladas de piedras de gran tamaño, alternadas con piedras de tamaño menor calzadas algunas de ellas con tejas y unidas con yeso.

No ha sido posible delimitar el grosor del muro (E1) ya que no era seguro ampliar el corte 5 debido a la cercanía del corte a uno de los pabellones del colegio.

El muro (E-1), no creemos que fuera de fortificación más bien delimitador de un espacio que contenía una plaza (¿Plaza de Armas?).

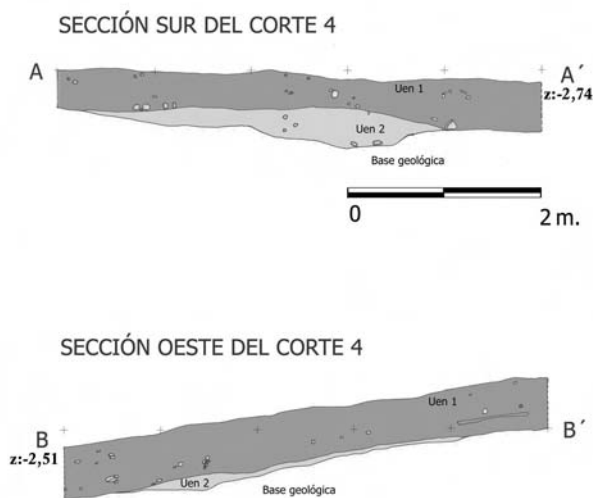
Figura 3. Secciones del corte 4.

En los cortes 1, 2, 3 y 4 se documentó la Uen1 sobre la base geológica que se corresponde con un nivel de tierra orgánica que estuvo cultivado hasta el momento de la intervención arqueológica. En el corte 4 se identificó la Uen 2 como un nivel de tierra mas claro, bajo Uen 1, rellenando una oquedad del terreno. Ambas Uens dieron algunos materiales cerámicos a torno de época reciente.

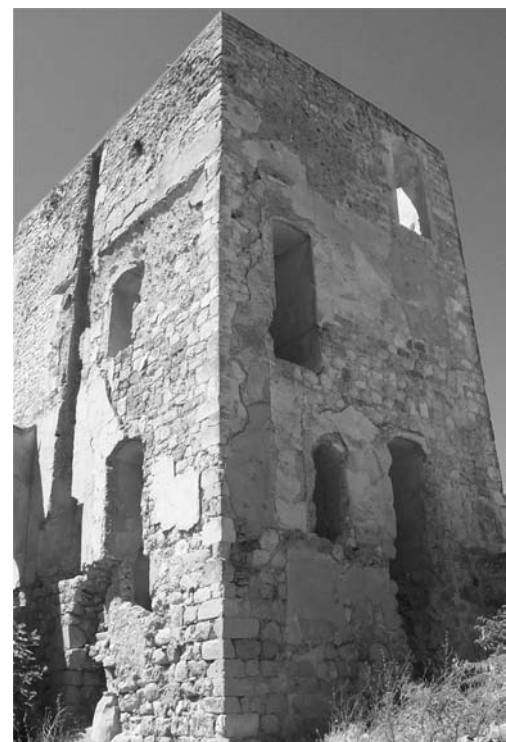
Lámina V. Vista desde el interior del castillo de la Torre del Homenaje.

El castillo tiene una forma trapezoidal. La torre del Homenaje se sitúa en el ángulo suroeste, con unos 20 metros de altura y 2,20 de espesor de sus muros. Tiene cuatro plantas, hoy arruinadas, en las que cuando el castillo cedió sus funciones de palacio, se abrieron grandes ventanales cubiertos con arcos escarzanos. Actualmente y tras la restauración realizada hace unos años la imagen de la torre ha cambiado ya que se ha cerrado algunos vanos y se ha consolidado la parte superior de la torre debido a los continuos desprendimientos.
