INTERVENCIÓN ARQUEOLÓGICA PREVENTIVA EN CALLE LOS CRISTOS. Nº 1 Y 3, MÁLAGA

M^a JOSÉ DÍAZ GARCÍA. ALBERTO CUMPIAN RODRIGUEZ.
PEDRO JESÚS SANCHEZ BANDERA. SONIA LOPEZ CHAMIZO.
FERNANDO MARTIN GARCIA. ROCIO DÍAZ GARCÍA

Resumen: La intervención arqueológica permitió profundizar en el conocimiento de esta área que corresponde a grandes rasgos al límite septentrional del arrabal medieval de *Funtanella* y ha arrojado datos desde los que llevar a cabo una caracterización arqueológica de la zona que nos ocupa.

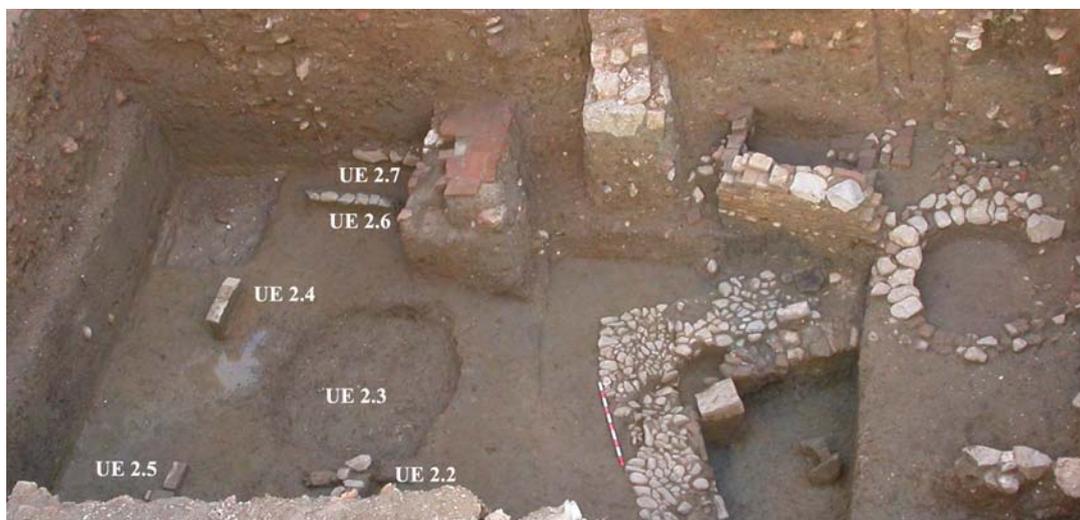
También asociada a este nivel apareció una canalización (Ue.2.2) realizada en piedra, en forma de "L" y cuyo extremo estaba finalizado por dos tejas, utilizando una de base y otra de cubierta conformando una canaleta. Excavada en el geológico se documentó una fosa (Ue 2.3) que poseía un diámetro de un metro y medio, forma circular y muy poca profundidad. En el interior de la misma apareció material cerámico adscrito cronológicamente al siglo XIII-XIV.

Los escasos restos de estructuras aparecidas no nos permitieron concluir nada más que la ocupación a partir de este momento de la zona sin poder conferirle funcionalidad alguna.

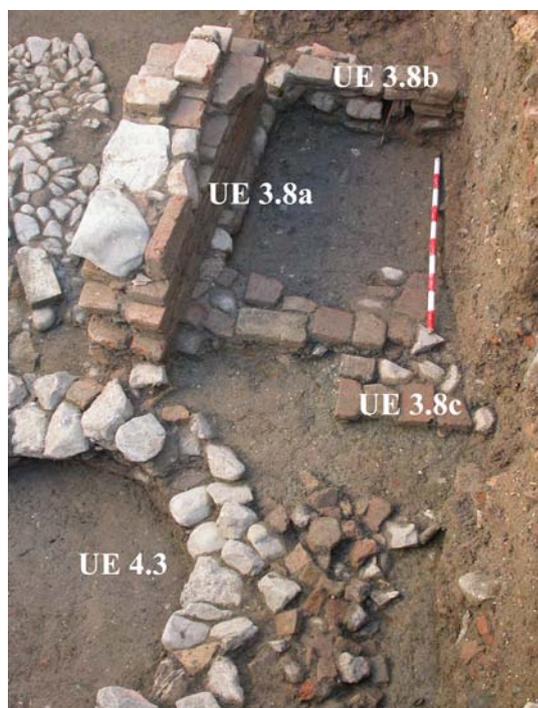
Asociado a este periodo se adscribía igualmente un espacio de forma cuadrada (Ue 3.8) formada por un muro realizado en ladrillo y rematado con piedras de mediano tamaño (Ue 3.8a) al que se une

un pequeño tabique (Ue 3.8b), también realizado en ladrillo. De esta pequeña estancia fue posible recuperar parte del pavimento (Ue 3.8c) realizado en ladrillo. Toda esta estructura se vió afectada por la construcción de un pozo ciego (Ue 4.3) construido en época cristiana.

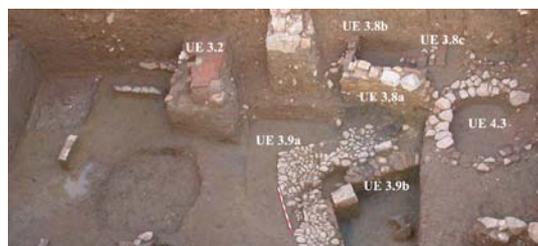
De gran interés es otra estancia (Ue 3.9) compuesta por dos muros de guijarros (Ue 3.9a) formando un ángulo recto perfecto, de los que tan solo se conservaba una hilada y que por la técnica constructiva nos recuerda más a los realizados en época Altomedieval que a los construidos para esta época. Un dato importante para estos muros es su reutilización a lo largo del tiempo, como se pudo comprobar, ya que se le adosan una serie de ladrillos y de piedras de mediano tamaño en sus caras internas que suponemos que es para dar mayor envergadura a la construcción.

Asociados a este espacio encontramos un pavimento (Ue 3.9c) realizado con ladrillos y otros materiales de construcción, así como parte de una pequeña canalización (Ue 3.9d) realizada mediante una teja de base en “U” y otra de cubierta en forma invertida.

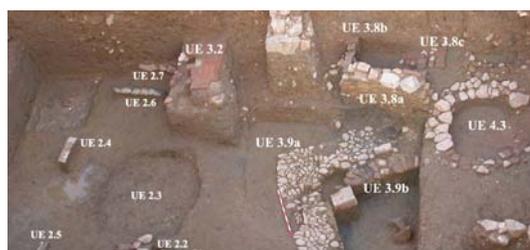
A esta fase corresponden los niveles contemporáneos que se retiraron con medios mecánicos y que correspondían a la edificación anteriormente ubicada en esta parcela. A ella pertenecen una serie de cimentaciones, intromisiones de medianerías, un pozo ciego, un pozo de agua, así como canalizaciones y sistemas de saneamiento. Todo ello reflejado en los 4 perfiles del Corte.

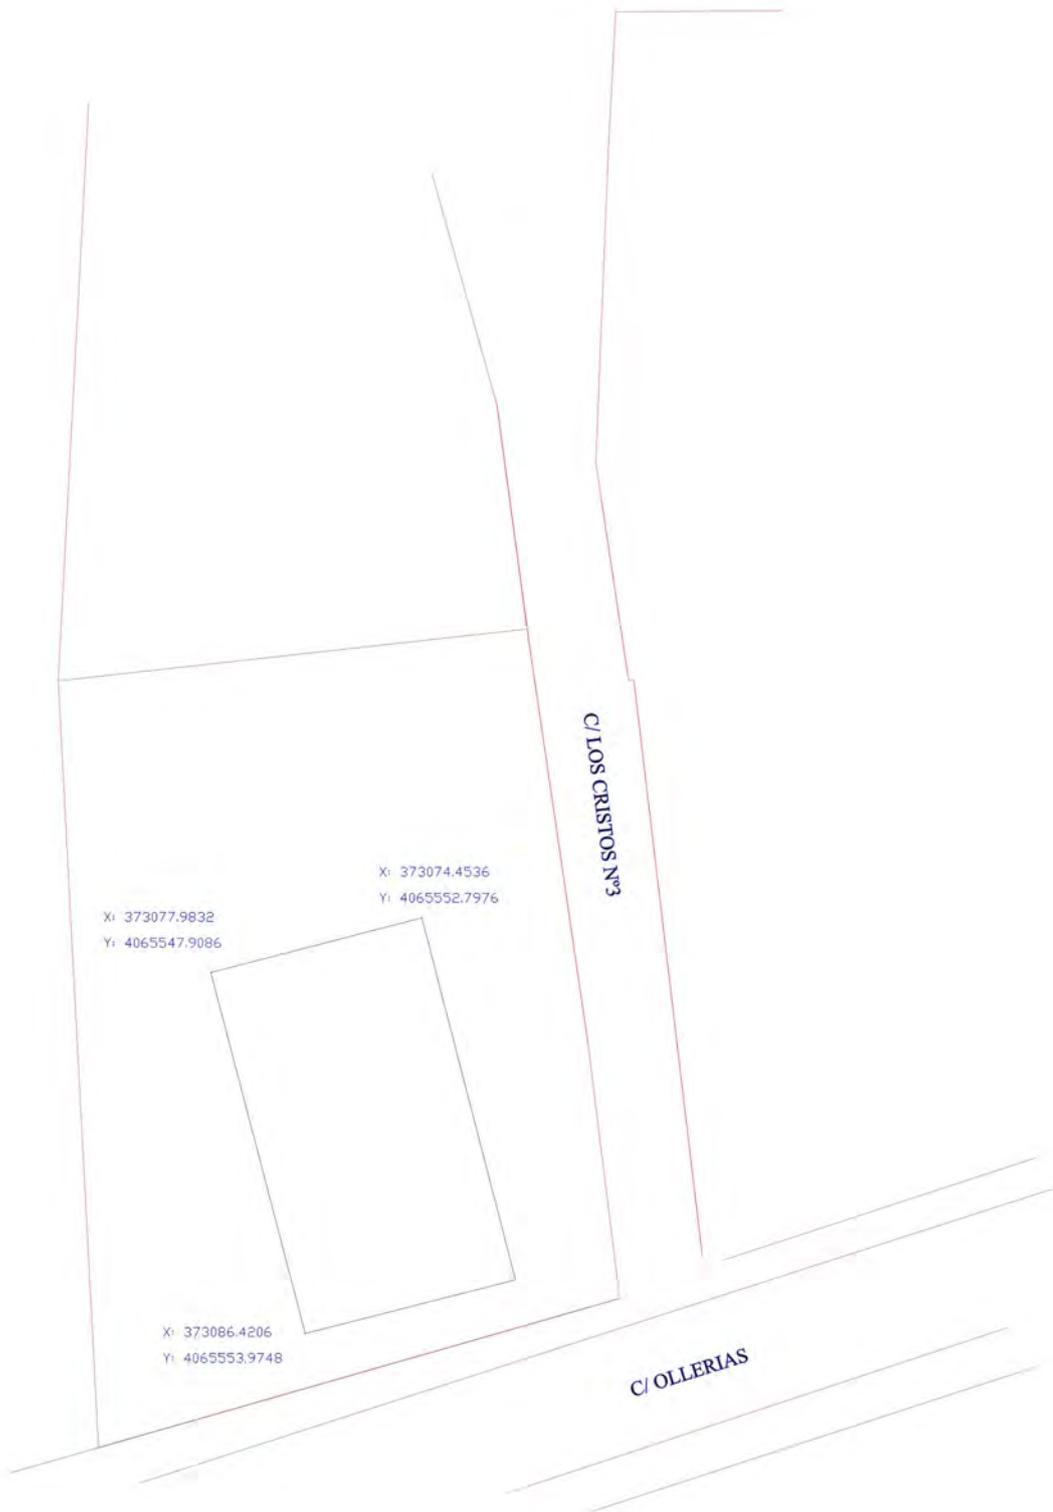
ARQUEOSUR, S.C. MALAGA Arqueología y Patrimonio cultural TLF: 610463076 FAX: TLF: 952 10 43 65 C.E. ARQUEOSUR@MIXMAIL.COM	I.A.P. EN PERI C 2 CALLE CAÑAVERAL Nº1 PARCELA 2 (MÁLAGA)	
TITULO: UBICACIÓN DEL CORTE		
TÉC. ARQUEÓLOGA: MARÍA JOSÉ DÍAZ GARCÍA		
ESCALA	FECHA: ENERO 2005	Nº PLANO:

El solar, donde se realizó dicha intervención, poseía un total de 280 m²., por tanto, conforme a estos objetivos, se propuso la realización de una excavación arqueológica en una superficie de 60 m². (Corte de 6 x 10 metros, al que denominaremos Corte 1) alrededor del 20 % de la extensión total del inmueble.

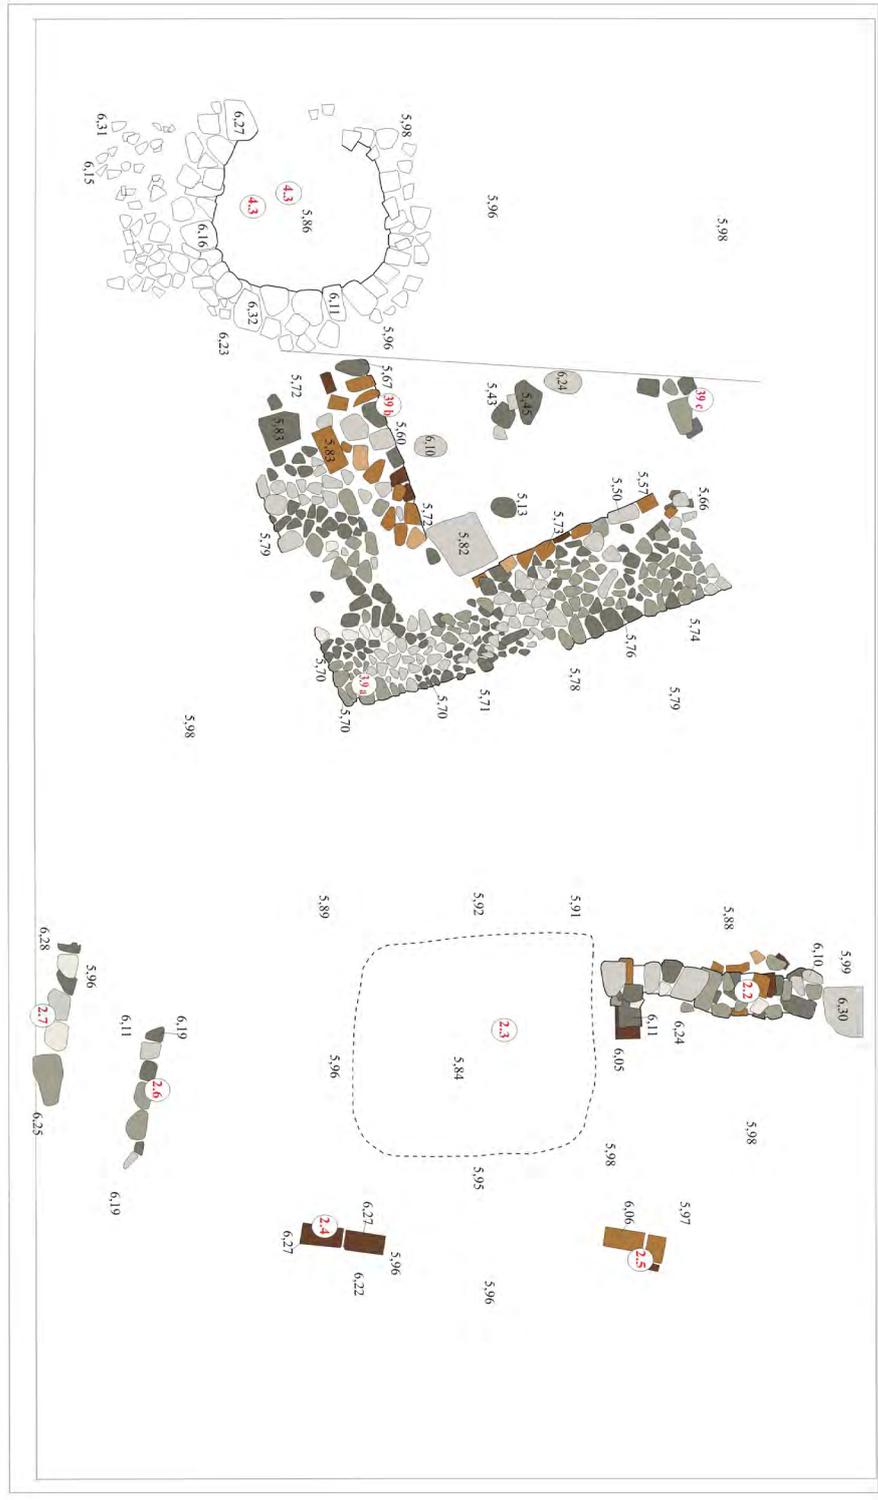
TÍTULO: PLANTA S. XIII - XV

Sobre este estrato se halló un nivel de matriz terrosa poco compacta y coloración marrón oscuro (Ue. 2.1) en el que aparecían claros indicadores cronológicos asignables a la primera fase del periodo nazarí. Asociadas a este nivel se documentaron una serie de estructuras en un estado de conservación lamentable y que por su escasa continuidad fue muy difícil otorgarles una funcionalidad concreta, caso de Ue 2.4 y Ue.2.5, dos alineaciones de ladrillo, así como dos alineaciones de piedras de mediano tamaño que guardaban la misma dirección y de las que solo se conservaba una hilada, a las que denominamos Ue 2.6 y Ue 2.7.

De esta manera, se documentó parte de un pavimento (Ue 3.2) realizado en ladrillo y que ocupaba toda la parte central del corte.

En el extremo NW del corte apareció un pozo de agua (Ue 3.3) con varios brocales superpuestos y en cuya fosa de inserción aparecía material cerámico que se podía adscribir al periodo que ahora nos ocupa.
