## RESUMEN DE LA ACTIVIDAD ARQUEOLÓGICA DE URGENCIA EN CALLE TRINIDAD 54

DANIEL BLANCO DE TORO  
ROSA GARCÍA TAMAYO

**Resumen:** Resultados de la intervención arqueológica de urgencia en Calle Trinidad 54. Aparición de restos asociados al asentamiento del Bronce ubicado en Plaza de San Pablo y documentación de estructuras arrasadas de en el siglo III.

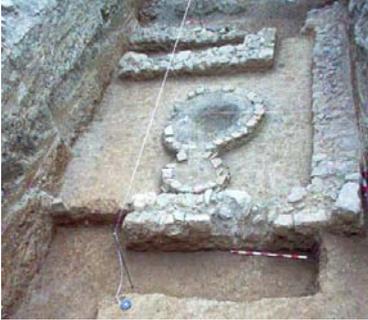
*Lámina I.* Planta final, restos de los paramentos romanos.

Los estratos inferiores con presencia de materiales cerámicos son las U.U.E.E. 59 y 60, sobre dichas unidades, registramos la presencia de sendas cimentaciones de muros fechados entorno al siglo II-III de nuestra era, se encuentran muy arrasadas, conservándose solamente las dos últimas hiladas de cada una. Su factura es idéntica: piedra de gran tamaño careando la estructura, con cantos y nódulos de piedra al interior. Ambas estructuras son construidas en un momento posiblemente del siglo III, penetrando su zanja de cimentación en los niveles prerromanos. Es tras producirse su casi total arrasamiento, cuando se cubren con rellenos de la zona que presentan material perteneciente al siglo II-III mezclado con formas de ascendencia púnica en las cerámicas más antiguas y tardorrepublicano en las más modernas.

Estas unidades de relleno (U.U.E.E. 40 y 45), que colmatan las estructuras de cimentación, de matriz arcillosa, presentan también gran cantidad de material constructivo como fragmentos de opus signinum algunos de ellos presentando superficies alisadas (lo cual indicaría la presencia de obras de infraestructura hidráulica como canalizaciones, piletas etc.), tégulas, ladrillos de pequeño tamaño, así como otros restos. El material cerámico es muy variado documentándose tanto cerámica de cocina y grandes contenedores, como cerámica de lujo. Se localiza también la presencia de varios derrumbes de material constructivo a la misma cota de arrasamiento como son las U.U.E.E 44, 43 y 55, formados por tégulas, ladrillos y gran cantidad de material cerámico, como fragmentos de ánforas salsarias Dressel 7-11, en varios casos cubren parcialmente las estructuras o se apoyan contra estas. De esta misma cronología, sería el pozo UE 42, también arrasado y parcialmente cubierto por un derrumbe de material de construcción.
