ACTIVIDAD ARQUEOLÓGICA PREVENTIVA EN LOS SOLARES DE PLAZA DEL CARBÓN-DENIS BELGRANO. MÁLAGA

MARÍA DEL MAR ESCALANTE AGUILAR
ANA ARANCIBIA ROMÁN

Resumen: El yacimiento en cuestión se integra por restos arquitectónicos de época romana, destaca la documentación de una pileta de salazones que podemos fechar su abandono a finales del siglo II d.C, la amortización de esta estructura se realiza en época romana tardía donde localizamos un muro de mampostería del que no podemos determinar su funcionalidad; aunque no cabe descartar su relación con las factorías de salazón que se encuentran funcionando en este sector en época tardía. Del siglo XI al XIII tenemos constancia de encontrarnos con un espacio habitado destinado al uso doméstico.

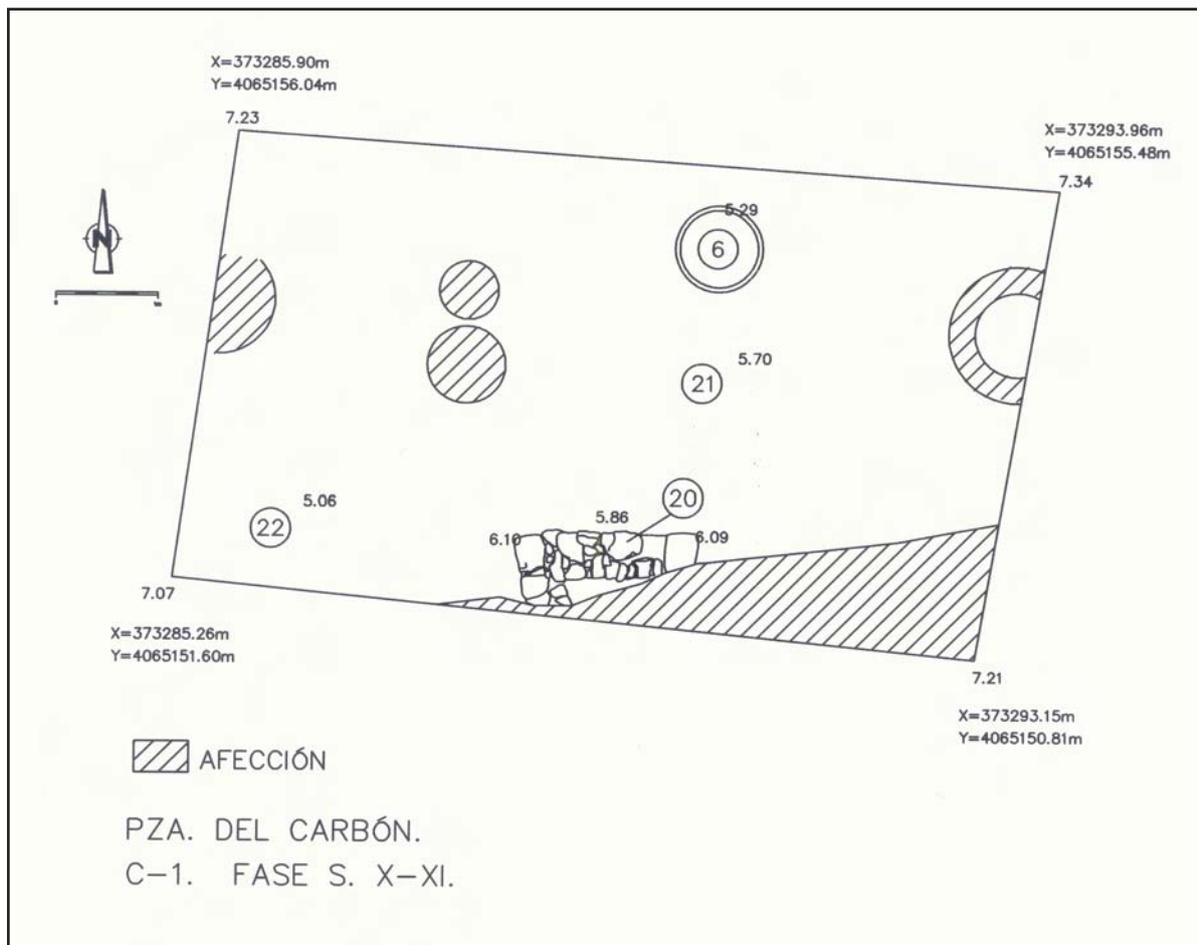
Figura 1. Periodo Islámico*

Durante la primera mitad del siglo XI, asistimos al proceso de consolidación de la medina, esta circunstancia se refleja en esta nueva fase; ya que se establecen las primeras construcciones (UE 20) en este sector una vez colmatado definitivamente el arroyo (fig1).

Esta nueva fase corresponde a niveles fechables en torno al siglo XI, se sitúan apoyando en el nivel anterior, estos estratos UUEE 21 y 22, se van adaptando al terreno hasta alcanzar su horizontalidad buscando las condiciones idóneas del terreno para construir.

En cuanto a la funcionalidad de esta estructura podemos apuntar a un ámbito doméstico al encontrarnos intramuros de la medina y atendiendo a las características del ajuar asociado. En este sentido, podemos decir, que estos presentan cierta continuidad con respecto a la fase anterior, destacando los ataifores con carenas bajas marcadas.

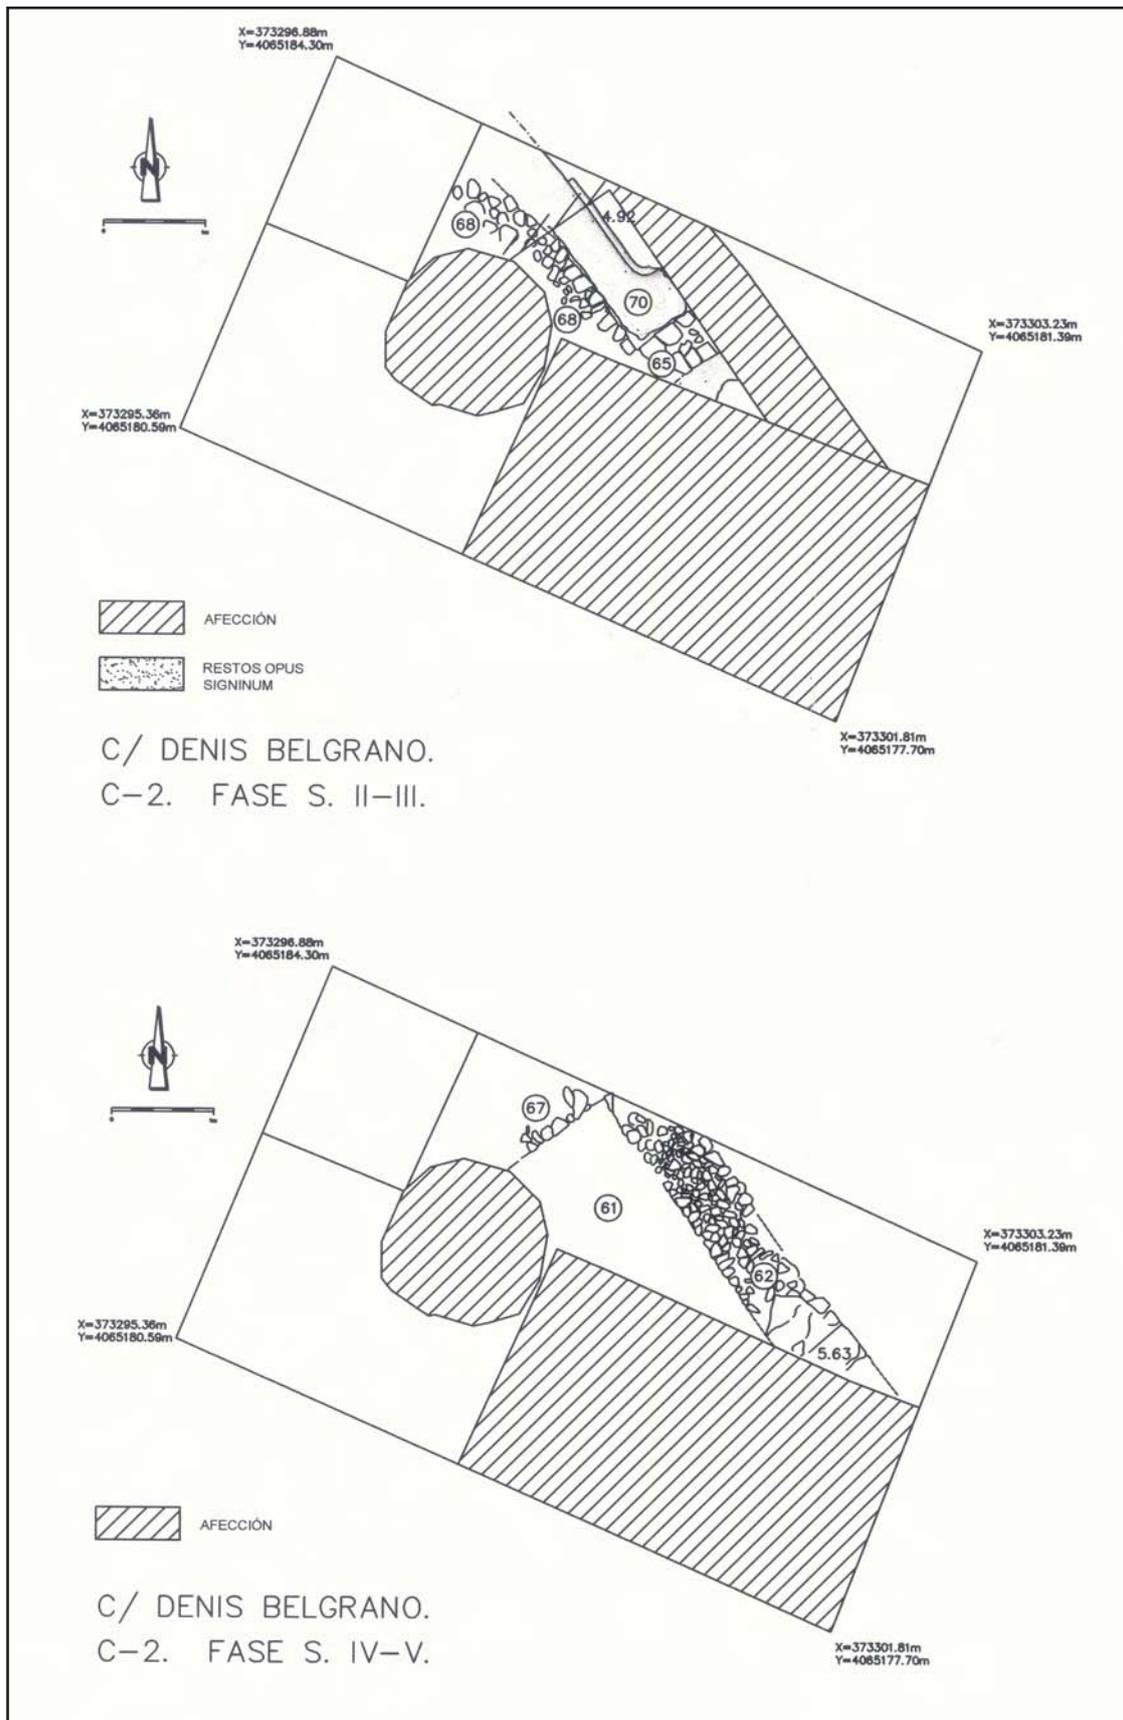
Figura 2. Periodo Romano*

Se trata de una pileta (UE70) de *opus signimum*, los muros que la forman se construyen se construyen mediante lajas de pizarra y cantos. No se ha podido alcanzar la base de la pileta ya que el espacio de reducidas dimensiones y la presencia del nivel freático no aconsejaba, por motivos de seguridad continuar trabajando a esta profundidad. Por tanto tan sólo hemos podido ver el lado suroeste de la pileta (fig.2)

Amortizando la fase anterior, localizamos un nivel de abandono con abundantes materiales tardíos y fragmentos de *opus signinum*. Destaca la documentación de un muro de mampostería (UE 62-63) trabado con arcilla que se sitúa a una cota de 5.63 m.s.n.m., del que no hemos podido determinar su funcionalidad, al no estar asociado a ninguna otra estructura. Este muro apoya directamente sobre la pileta anulando de esta manera, su función. Aunque sabemos que no se trata de otra pileta, no debemos descartar la vinculación de esta estructura con las factorías de salazones que están funcionando en estos momentos en el entorno. (fig.2)

Para estos momentos documentamos una pileta que se localiza a 4.92 m.s.n.m. Sólo se ha podido documentar parcialmente ya que parte de esta estructura de mete en el perfil norte de nuestro corte, las posibilidades de ampliación son prácticamente nulas ya que la distancia de este corte con respecto a la medianera no supera el metro.

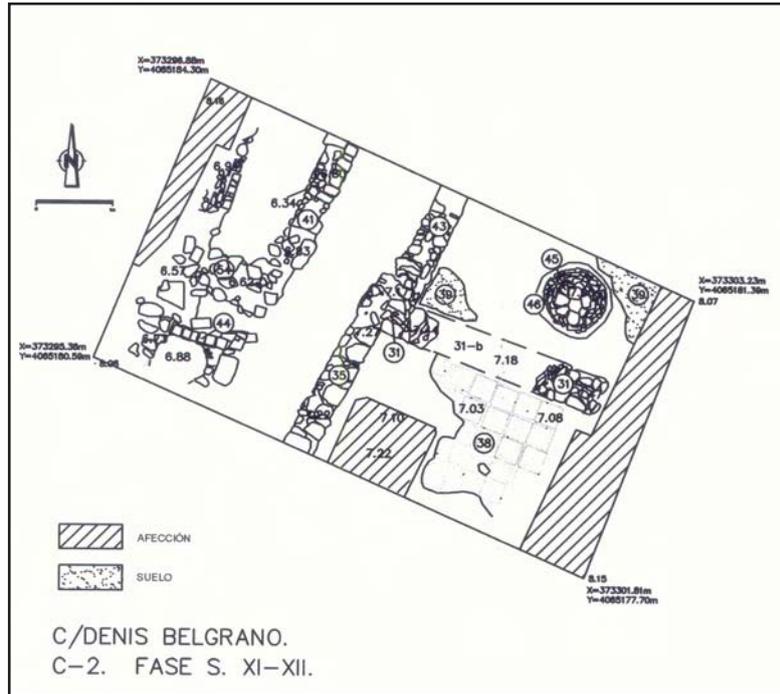
Figura 3. Periodo Islámico*

Esta fase está marcada por la presencia de estructuras de habitación, que demuestran que será a partir del siglos XI cuando comience a ocuparse este espacio de la ciudad (fig.3)

A unos 6.00 m.s.n.m- localizamos las primeras estructuras, se trata de un pavimento (UE 50) de tierra batida de coloración rojiza, que podemos fechar en torno al finales siglo XI por los materiales cerámicos asociados al abandono de este.

Será a partir del siglo XII cuando documentamos una serie de muros y pavimentos (UUEE 54 y 34) que podemos determinar su funcionalidad como espacio habitado con un uso doméstico, sabemos que a partir de este siglo y la centuria siguiente es cuando se masifica la medina y los espacios a compartimentarse.

A lo largo de los siglos XII-XIII, se ha consolidado este espacio doméstico, se definen habitaciones conformadas por muros de mampostería de mediano y gran tamaño, así como pavimentos, de los que sólo se conservan las huellas de las losetas. Estas estructuras (UUEE 31,35,38,39,41,43) delimitan auténticas habitaciones con vanos de acceso a las distintas estancias. Durante el siglo XIII, se mantienen las mismas estructuras sufriendo distintas reparaciones.

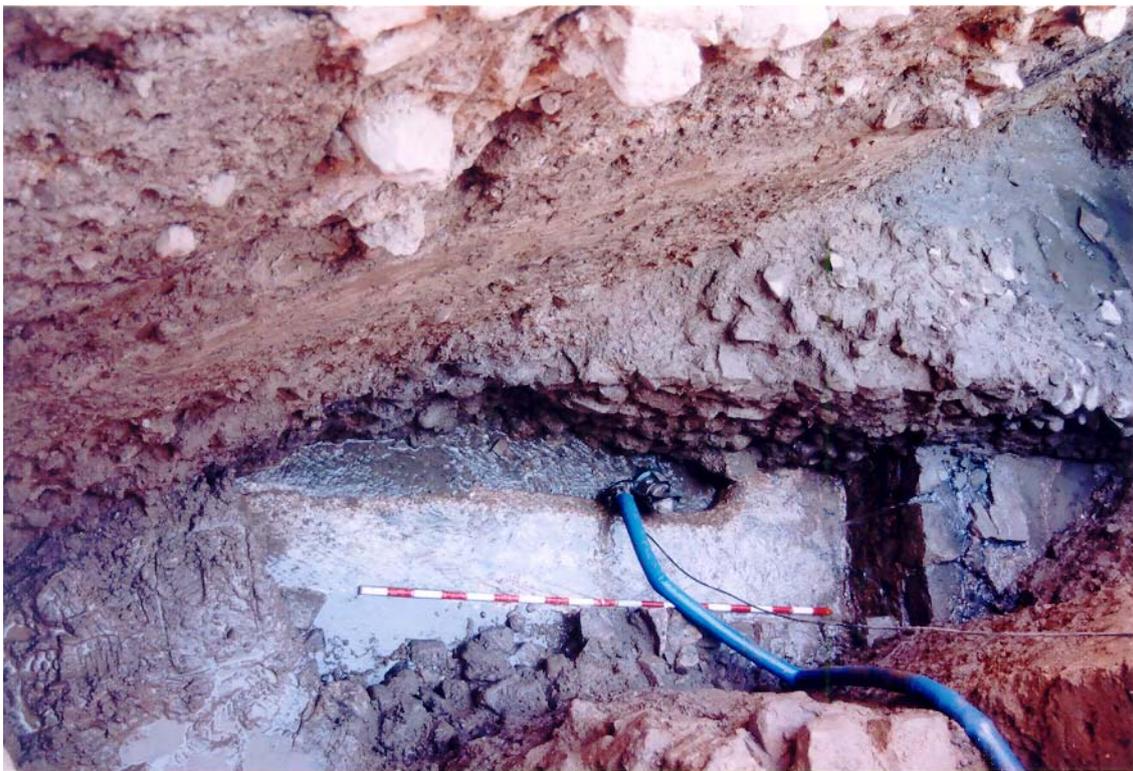
Lamina I. Pileta de Salazón. S.II-III d.C.*

La colmatación de esta estructura se realiza a en torno a finales del siglo II o principios del III d.C., se trata de cerámica común donde destacan sigillatas africanas de cocina con bordes ahumados morteros En cuanto a las ánforas documentadas las formas más frecuentes son el tipo Beltrán II y IV, formas que se están produciendo en los alfares cercanos de calle Carretería.
