ANUARIO
ARQUEOLÓGICO
DE ANDALUCÍA
2004.1

INTERVENCIÓN ARQUEOLÓGICA PREVENTIVA REALIZADA EN UN SOLAR SITO EN PLAZUELA DE SANTO DOMINGO 5 Y 7. ÉCIJA. SEVILLA

CARMEN ROMERO PAREDES
MANUEL BUZÓN ALARCÓN
M^a DEL CARMEN BARRAGÁN VALENCIA

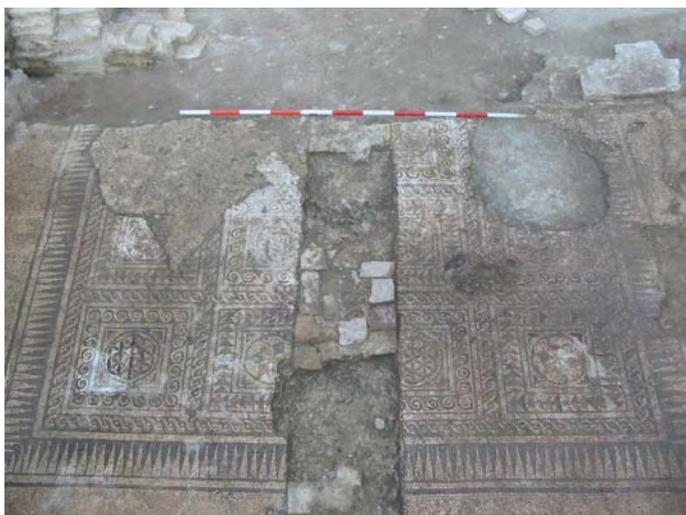
Lámina VI. Estancia 8.

La Estancia 8 (E-8) también se encuentra recubierta por este tipo de rodapiés, una habitación de 24,13 m² pavimentada con un excelente mosaico geométrico. La estancia posee una escalera [Fig. 10] que da acceso a la plataforma donde se encuentra el *puteus*, articulando el paso al conjunto termal. Esta E-8 la hemos identificado como un gran *triclinium* que se abre a la zona ajardinada, y que quizás debido a la orientación, fuese reservado para los momentos más cálidos del año, conformando un *triclinium aestivum*.

En primer lugar, la E-8 se divide en dos provocando la fragmentación del mosaico geométrico. Esta separación se produce a través de un muro en dirección Este-Oeste que se sitúa en la mitad de la habitación, y que se traba con otro en dirección Sur-Norte que se ubica justamente en el lateral izquierdo de la escalera. De esta ma-

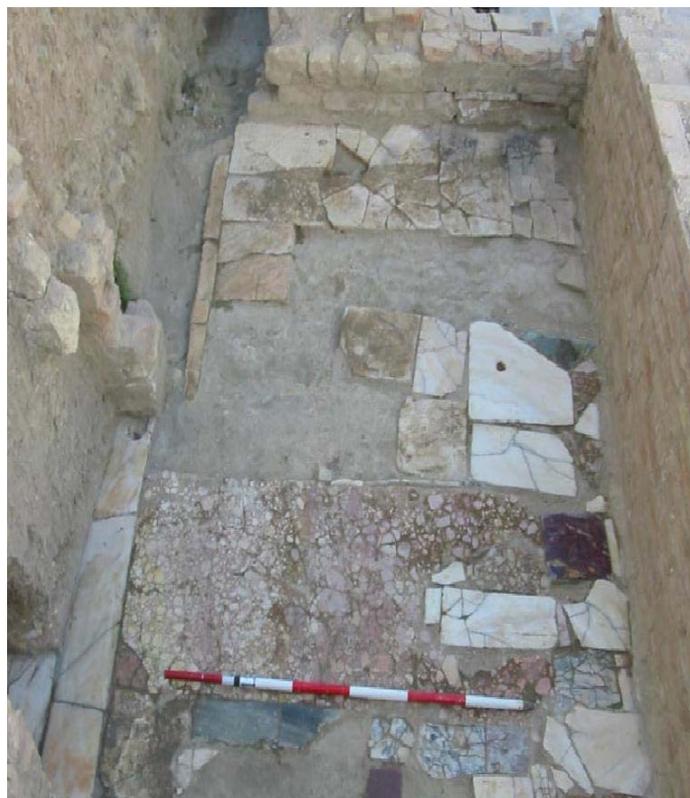
Lámina VII. Estancia 10b.

La compartimentación producida en la E-8 también se produce en la E-10, dividiendo esta amplia estancia en dos nuevas habitaciones mediante un muro con dirección Sur-Norte. Una de las estancias conserva el pavimento primigenio de la E-10 (E10-a), sin embargo la otra (E10-b) se pavimenta con diferentes retales de mármol importado (*pavonazzeto, cipollino, giallo antico, serpentino, pórfido rojo...*).
