ANUARIO
ARQUEOLÓGICO
DE ANDALUCÍA
2004.1

INTERVENCIÓN ARQUEOLÓGICA PREVENTIVA EN AVDA. DE LOS EMIGRANTES Nº 25-27 Y C/ ROSALES Nº 36. ÉCIJA (SEVILLA)

DAVID DORESTE FRANCO
CARMEN ROMERO PAREDES

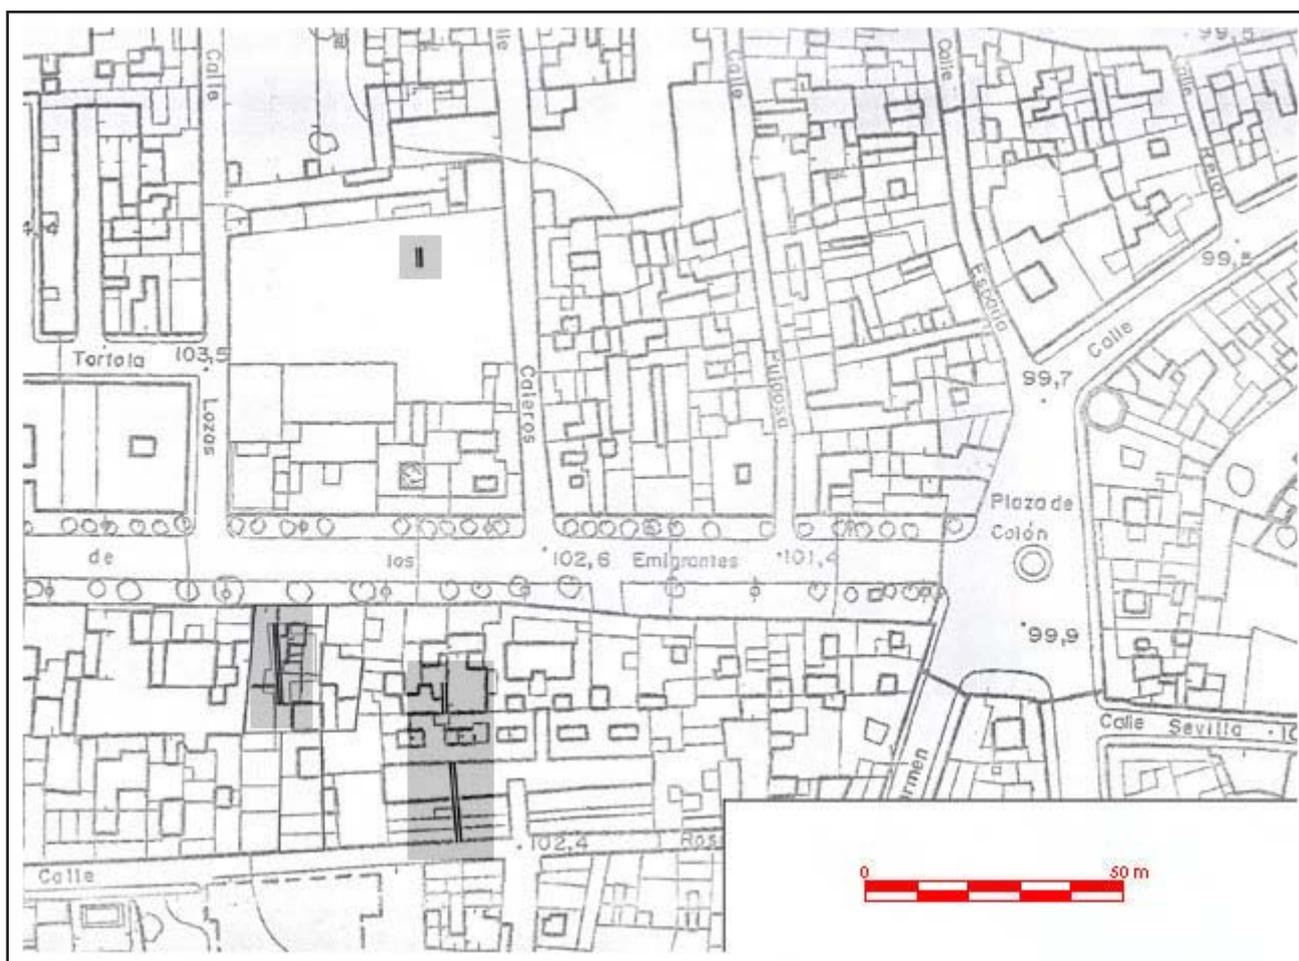
Figura 2. Plano de situación de las infraestructuras romanas documentadas en la zona.

Los hallazgos de esta intervención junto con la documentación, el año 2000, de una estructura de las mismas características constructivas reutilizada en la cimentación de la medianería oriental de la vivienda sita en Avda. de los Emigrantes nº 15, así como noticias orales que nos hablan que esta misma infraestructura atraviesa la calle Rosales, establece la hipótesis de que pudiera tratarse de la cimentación de un acueducto que aprovecharía los veneros llamados de San Agustín, situados en la zona del Almorrón, y que en su momento fueron igualmente utilizadas por los agustinos para regar sus huertos (Figura 2).

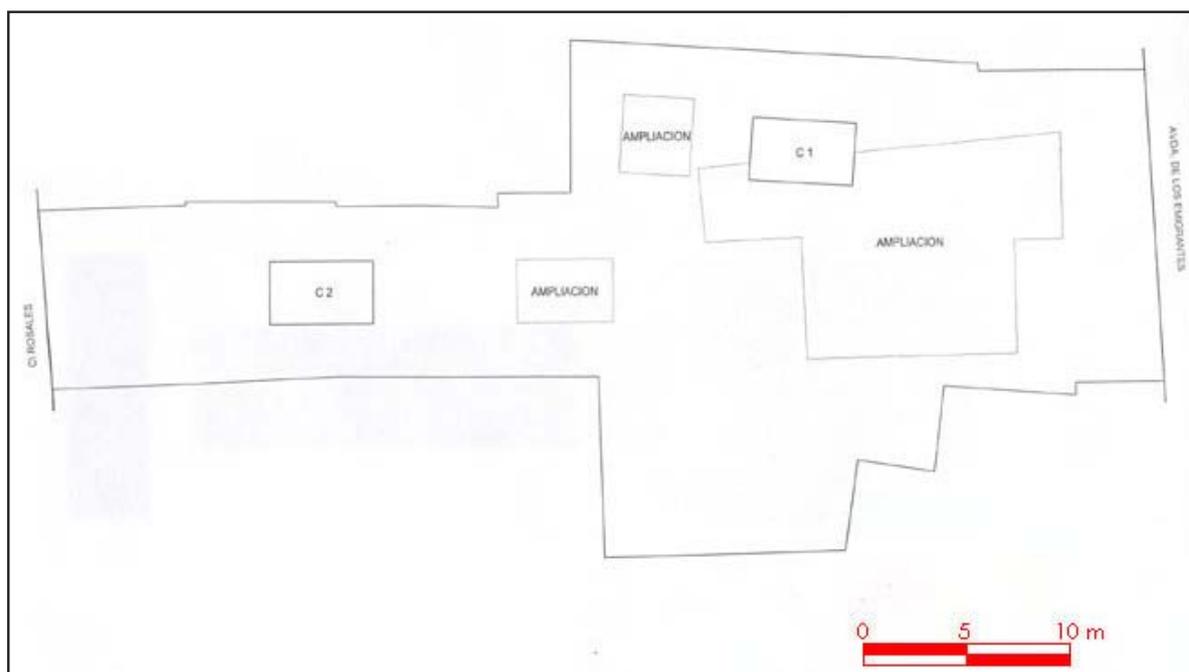
Figura 3. Plano de Cuadrículas y Catas en el solar.

En un segundo momento, y debido a que las catas no fueron arqueológicamente relevantes, se realizaron --consensuando la estrategia de intervención con los arqueólogos inspectores-- tres catas más con medios mecánicos, excavándose en extensión la ampliación de la Cuadrícula 1 (Figura 3). Los niveles superiores fueron retirados con medios mecánicos hasta alcanzar la cota de los restos arqueológicos, procediéndose, seguidamente, al registro con medios manuales.

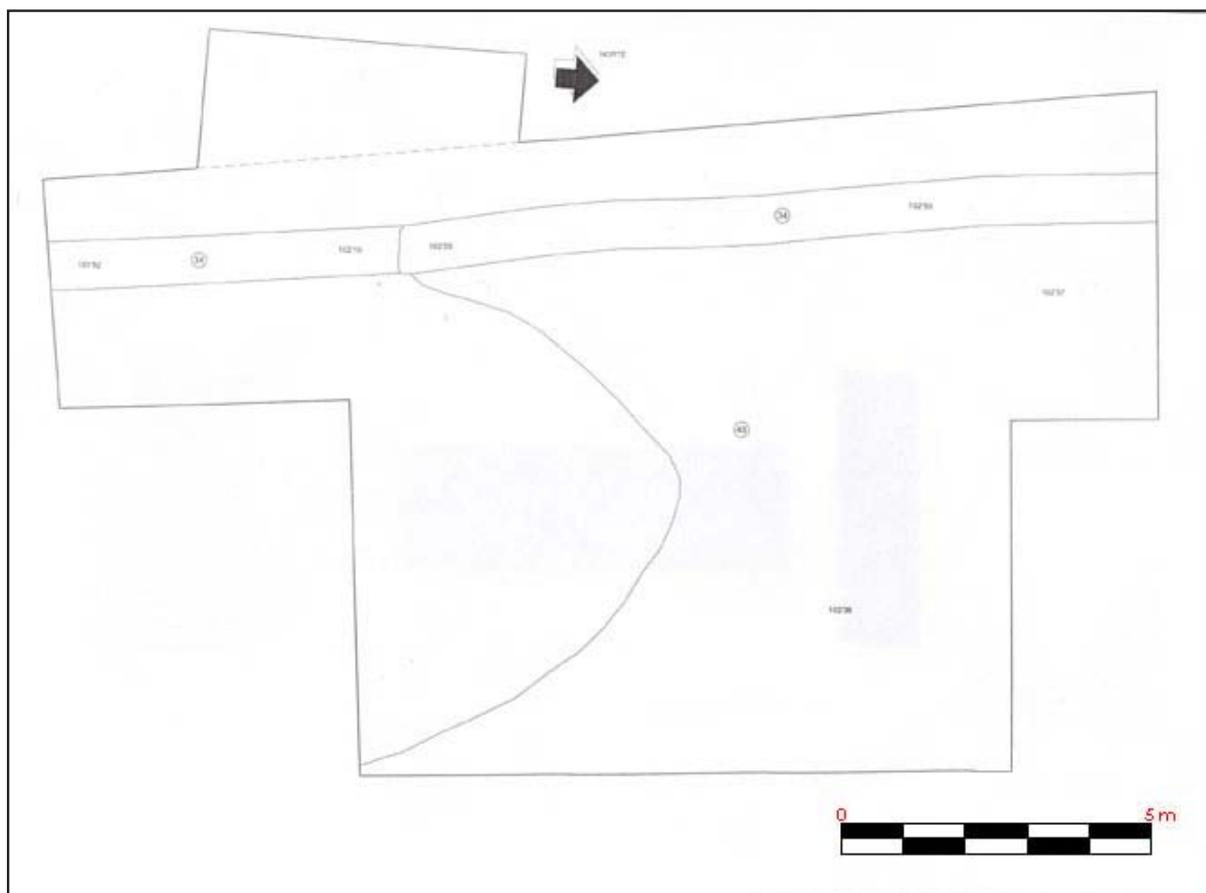
Figura 4. Ampliación CD: 1; Infraestructuras romanas.

Se documentan las primeras acciones antrópicas sobre la parcela, incidiendo directamente sobre el firme natural. La entidad de una potente infraestructura careada de *opus incertum*, que atraviesa el centro de la parcela de Norte a Sur, es incierta (Lámina I). Asociada a ella, y exclusivamente en su lado Este, documentamos lo que interpretamos como la preparación de un pavimento, realizado con un mortero de grava y cal, y que se extiende hasta introducirse en la medianera Este, sin haber podido registrar ninguna otra estructura que lo delimitase (Figura 4).

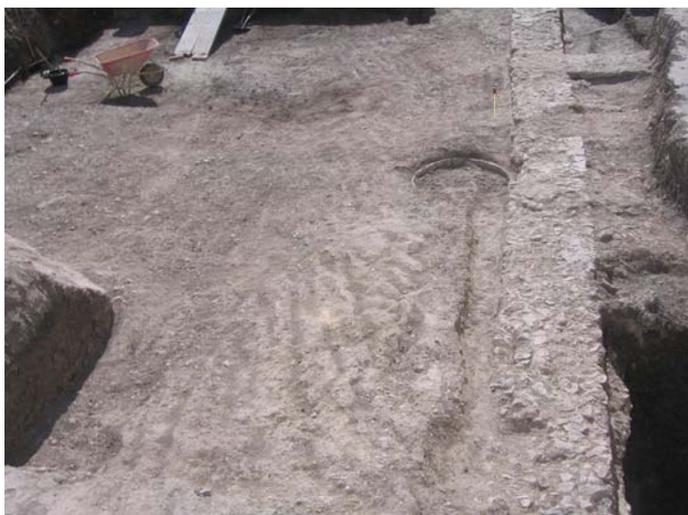
Lámina I. Infraestructura romana y preparación de gravas y cal en su lado Este.

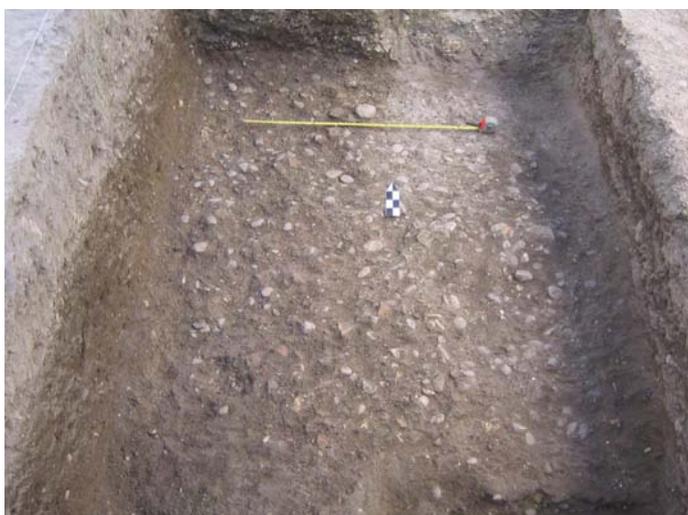
Lámina II. Detalle de pavimento tardorromano. CD: 2.

Tras un largo periodo, en el que no se documenta ninguna acción antrópica sobre el terreno, constatamos una estructura habitacional parcialmente destruida. Se trata de un pavimento irregular de cantos rodados y fragmentos cerámicos, localizado en el sector Sur de la parcela (Lámina II).

Siguiendo la secuencia estratigráfica documentamos, en el sector Sur de la parcela, el pavimento de una estancia abierta, probablemente un patio, fechado en época tardorromana: apoyado sobre una capa que le sirve de nivelación y asiento, el pavimento conserva una superficie muy irregular y con ligera inclinación hacia el Este. Se trata de una estructura deleznable realizada con cantos rodados de diámetros variables y fragmentos de cerámica común, junto con una amalgama de tierra y cal.

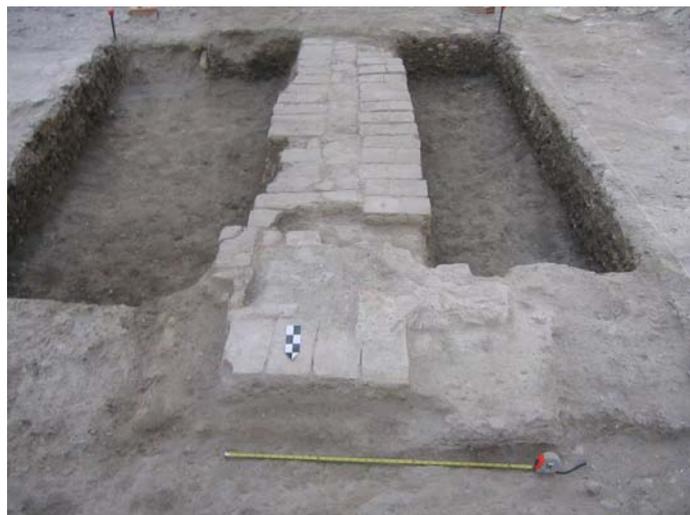
Lámina III. Detalle de cimentaciones mudéjares. CD: 2.

Culminando los procesos de colmatación del espacio al Sur de la parcela, documentamos dos infraestructuras domésticas que se encuentran arrasadas por las fases constructivas posteriores (Lámina III). Ambas registran una gran consistencia y potencia, se encuentran adosadas, y mantienen dirección Norte-Sur y Este-Oeste, respectivamente.

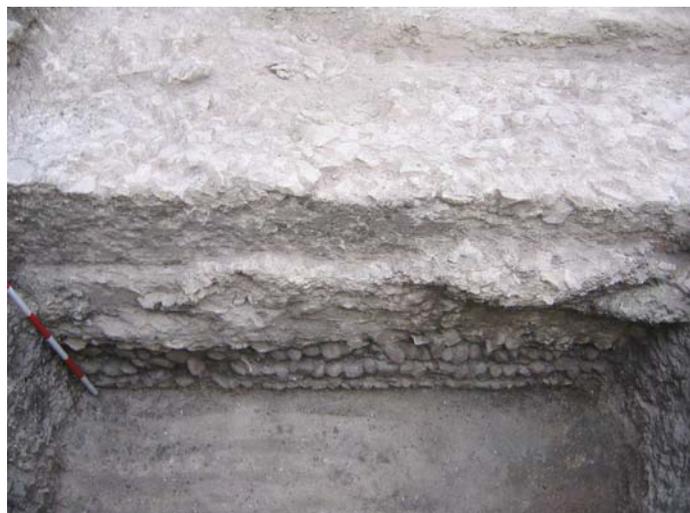
Lámina IV. Sección longitudinal de infraestructura romana.

La parcialidad de los datos obtenidos, tanto en la intervención arqueológica como en la investigación histórica de este sector de la ciudad, no nos facilita aseverar la funcionalidad de esta importante infraestructura, si bien es claramente una construcción de carácter público como así lo confirma su técnica constructiva y sus dimensiones, destacando su gran potencia y la base de la cimentación, que se resuelve con tres tongadas de tierra y cantos rodados que sobrepasan los 15 cm. de diámetro (Lámina IV y Figura 5).

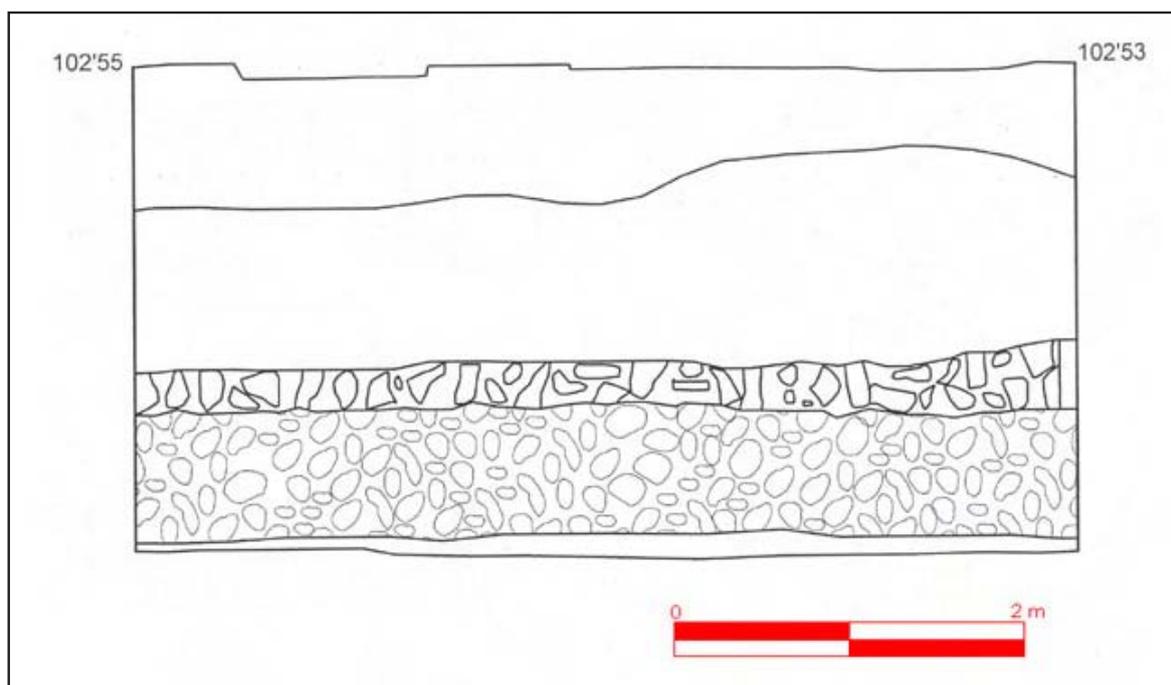
Figura 5. Sección longitudinal de infraestructura romana.
