ANUARIO
ARQUEOLÓGICO
DE ANDALUCÍA
2004.1

INTERVENCIÓN ARQUEOLÓGICA PREVENTIVA, CALLE ARROYO NÚMERO 8. ÉCIJA. SEVILLA

ELISABET CONLIN HAYES
JUAN JOSÉ CABRERA BARRIGÜETE

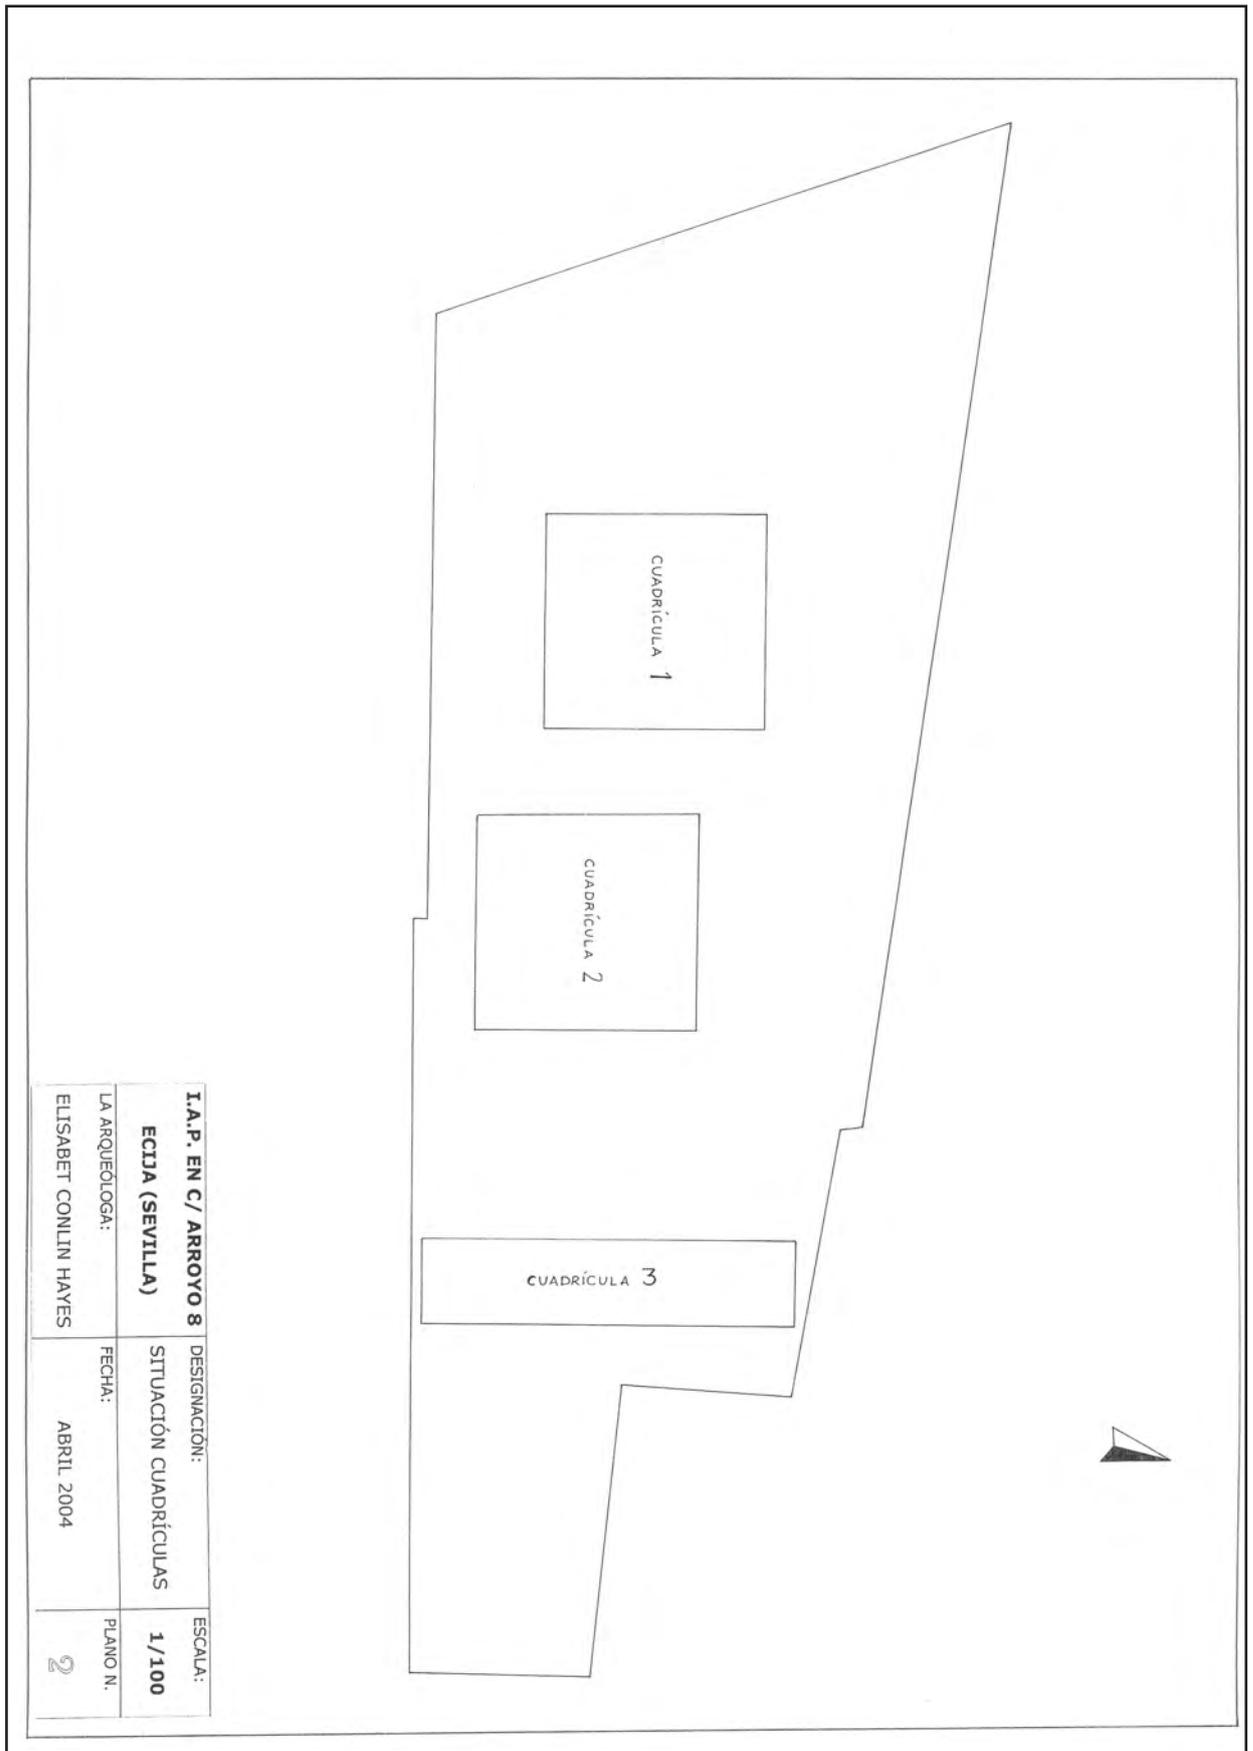
Figura 2. Ubicación de los sondeos.

Una vez iniciada la intervención arqueológica y en aplicación de la normativa vigente acerca del proceso de la misma, se inició en un principio la excavación de una cuadrícula (denominada 2), de 5x5 m. en el centro del solar. Realizada con medios manuales, nos ha aportado los resultados más interesantes de la intervención, pues en ella aparecieron los restos de unidades estructurales con una cronología del siglo XVI, así como los restos de una vivienda datada en el siglo XVIII.

Las otras dos cuadrículas (1 y 3) de 5x5 m. y 8'3x2 m. respectivamente, se realizaron con medios mecánicos, una vez vista la estratigrafía que presentaba la cuadrícula 2. Ambas cuadrículas presentan escasa información arqueológica, debido a la acción antrópica a la que ha sido sometido el solar. Tan solo hemos documentado en la cuadrícula 3, una infraestructura de cimentación. (Fig. 2).

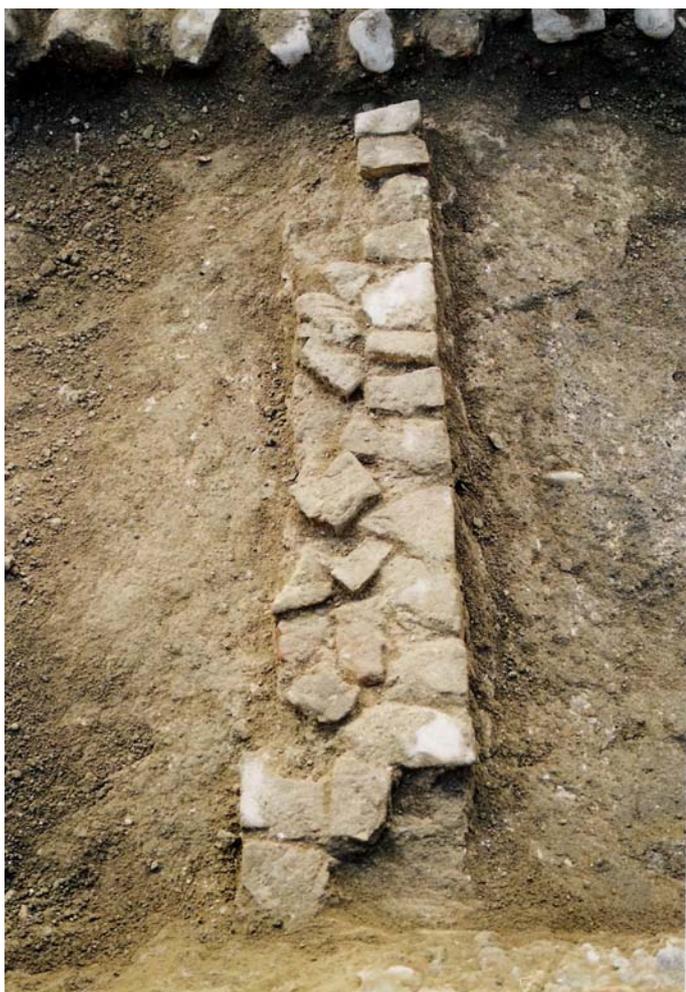
Lamina I. Muro realizado con mampuestos (siglo XVI)

En medio del proceso de colmatación de este espacio debido a las crecidas del arroyo Matadero, se inaugura en esta fase la urbanización de la parcela, con la construcción de un espacio habitacional (o chamizo) localizado en la cuadrícula 2. Esta construcción se corresponde con un muro hecho con fragmentos de ladrillos, sin ningún tipo de cimentación y dos pavimentos de cal con una base de cenizas y tierra apisonada, que inauguran las alineaciones que van a perdurar hasta hoy, y que se ponen en relación con las orientaciones y alineaciones de edificaciones que se desarrollan en su entorno durante el mismo periodo histórico.(Lam. I y II)

Los restos documentados de esta vivienda se corresponden con un muro construido con ladrillos fragmentados y mortero, de aparejo irregular, que presenta un ancho de 40 cm. y un largo máximo documentado de 1'78 m. Asociado a él, se documenta a su vez, dos pavimentos superpuestos de mortero de cal sobre una base de tierra compactada y cenizas.

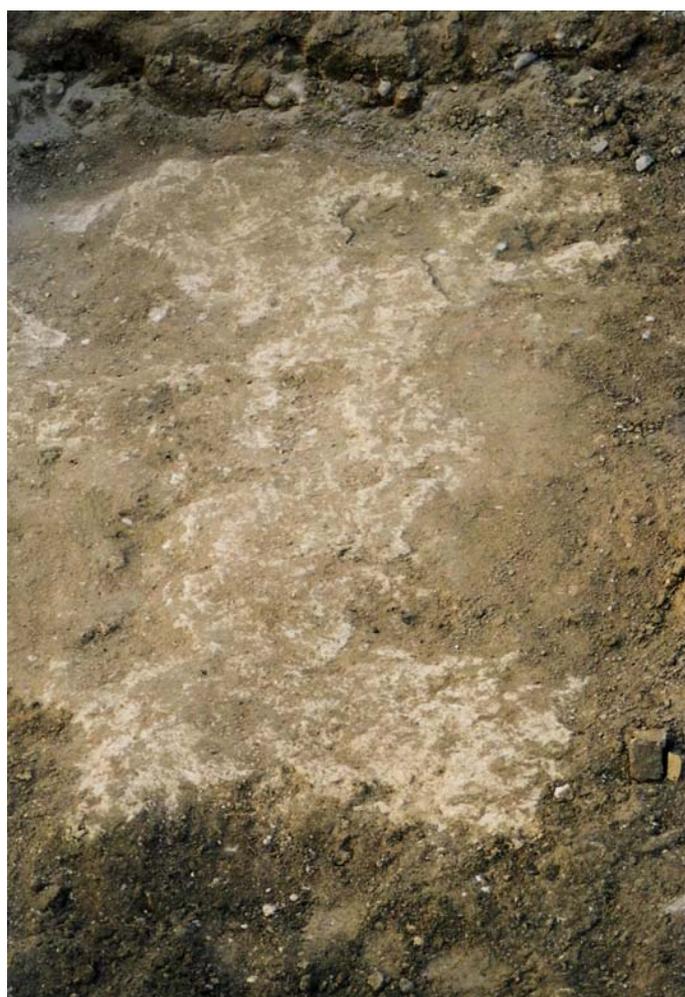
Lamina II. Pavimento de cal perteneciente al siglo XVI.

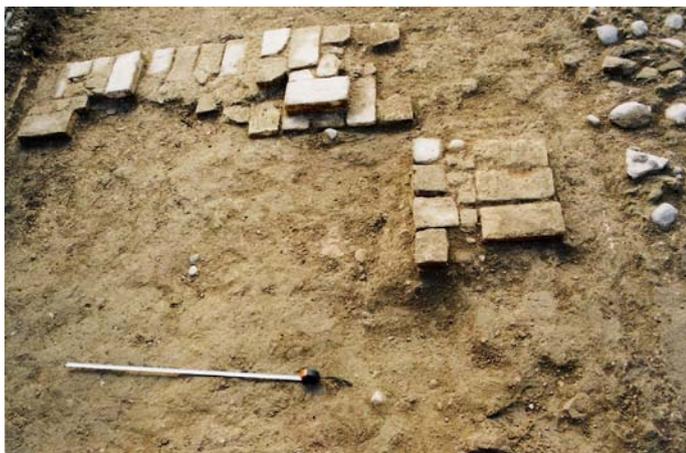
Lamina III. Estructuras de ladrillos pertenecientes al siglo XVIII.

Efectivamente hemos podido documentar una serie de estructuras e infraestructuras que se corresponden con dos muros hechos de ladrillos en su parte externa, cascotes y restos de fragmentos constructivos en su parte interna unidos con mortero de cal. Su estado de conservación no es muy bueno debido a la incidencia de unidades estratigráficas de época contemporánea. Hay que señalar, que tan solo uno de ellos presenta cimentación de 1 m. de ancho y una potencia máxima de 0'45 m.
