# INFORME PRELIMINAR DE LA INTERVENCIÓN ARQUEOLÓGICA PREVENTIVA EN LA CALLE CASTILLA 12, 2ª FASE, SEVILLA

MANUELA PÉREZ RODRÍGUEZ  
GILBERTO RODRÍGUEZ GONZÁLEZ

**Resumen:** Presentamos la segunda fase de la intervención arqueológica realizada en nº 12 de la calle Castilla. El inmueble está ubicado en una zona ocupada por las antiguas Reales Almonas y junto al castillo de San Jorge.

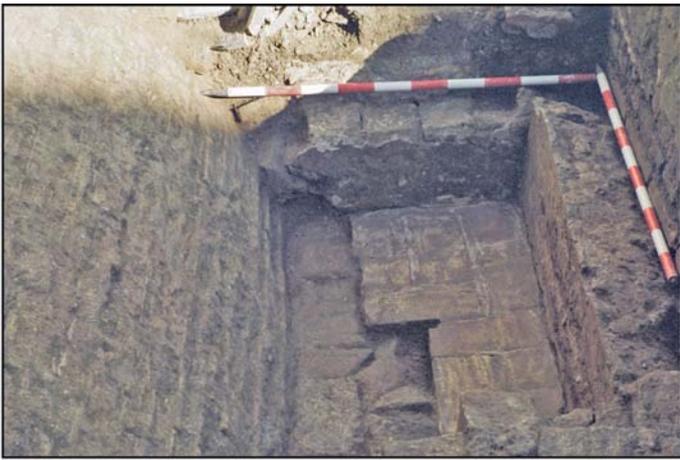
*Lámina I.* Sector III. Detalle del muro cortado de la pileta en la construcción del aljibe.

Levantamos parte de la cubierta del aljibe y nos encontramos con un suelo de ladrillos. También lo levantamos y observamos la continuidad de los muros de las piletas, separadas del sector II por un muro, que pensamos pudo ser reaprovechado en una época posterior a la de las almonas. Estas piletas tienen menor profundidad y no presenta restos de canalización en el fondo como las otras. En un pequeño sondeo realizado documentamos también cerámica bajomedieval. Parte de sus muros fueron cortados por el aljibe como muestran las figuras.

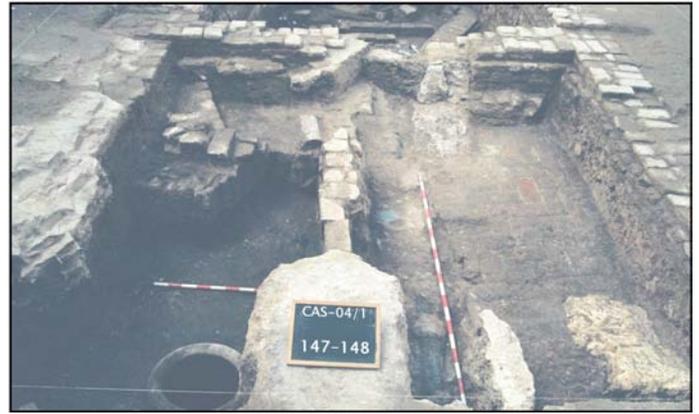
*Lámina IV.* Sector V. Vista general del corte.

Esta es la última ampliación hacia la puerta del solar. Como era de esperar el primer nivel contemporáneo presenta las estructuras de canalización ya habituales, apareciendo cerámica moderna junto a materiales que son contemporáneos. Se documenta un trozo de pavimento a sardinel, como los ya aparecidos en los otros sectores (excepto en el sector I).

En la limpieza del muro que delimita este sector del IV, aparece un trozo de muro con un relleno amarillo pálido, como el de las piletas, adyacente al pavimento de ladrillos. Asimismo documentamos una gran tinaja con un canjilón dentro de época moderna. Al otro lado de la tubería, aparece un suelo a la palma, que podría ser de época moderna. Este sector parece muy afectado por las remodelaciones de época contemporánea, estando todas las estructuras

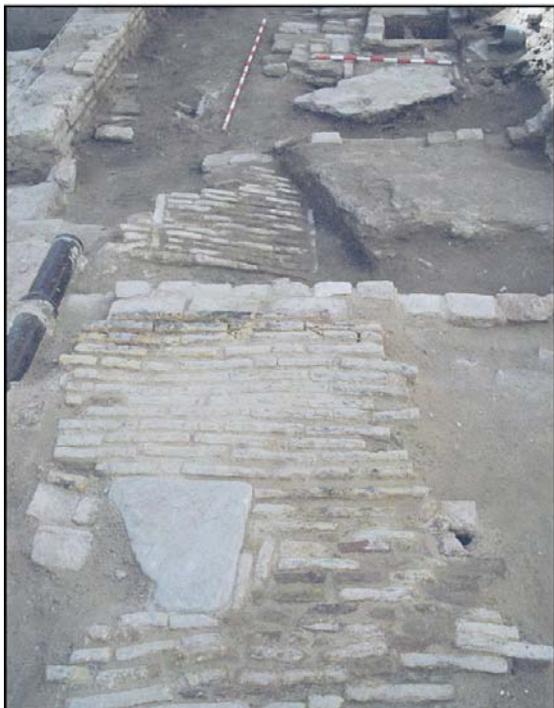
*Lámina II.* Sector III. Suelos de ladrillos aparecidos junto al aljibe. Uno de ellos tiene un suelo de arcilla en la superficie.

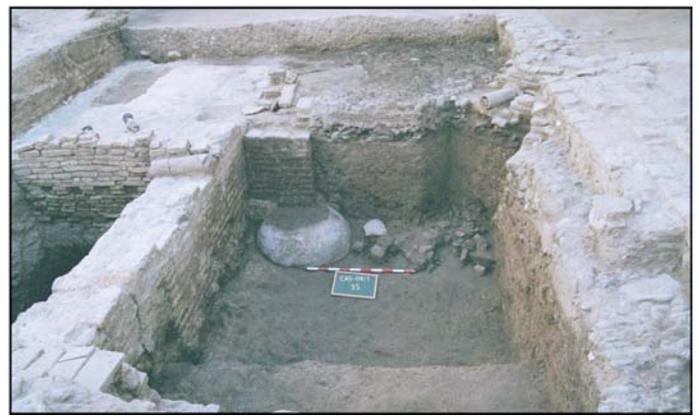
*Lámina V.* Sector I. Proceso de excavación del sondeo. Derrumbe y detalle de la tinaja que sostiene un pilar de las almonas. Al fondo, las piletas y el pavimento de cantos.

Seguimos excavando en un nivel de arenas más suelto, con cerámicas que en principio pensamos que corresponden cronológicamente al siglo XVII. Debajo de donde estaría situada el fondo de tinaja anterior aparece una nueva tinaja que parece sostener un pilar que apareció cuando desmontamos la anterior tinaja, apareciendo un derrumbe. Debajo de este nivel comienza a salir limos arcillosos (color oliva), documentándose un muro en uno de los perfiles (nivel X). Este nuevo nivel estratigráfico va asociado a materiales de los siglos XV y XIV.

En el estrato de limos arcillosos de color oliváceo, aparece tras un derrumbe, la esquina de un muro que tendría continuidad por debajo de la tinaja, del que excavamos dos hiladas, con cerámica moderna, pero también bajomedieval y almohade (siglos XIV y XIII). Esta zona podría tratarse de una primera fase del sitio. Aquí cerramos el sondeo a - 3'85 m.

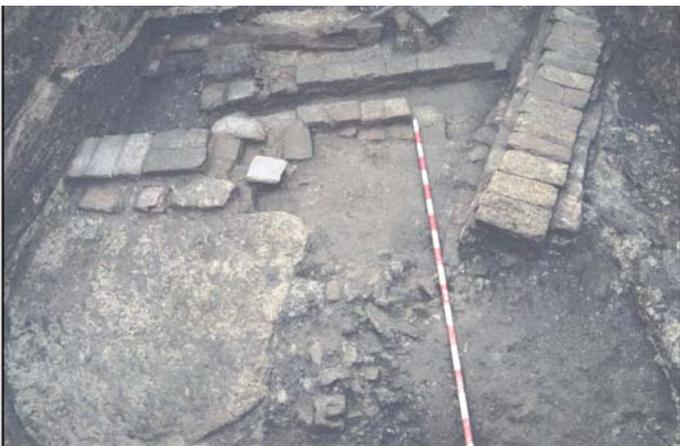
*Lámina III.* Sector IV. Detalle de las canalizaciones aparecidas.

Esta zona se corresponde con la ampliación hacia la puerta. En el primer nivel, contemporáneo, documentamos la fosa de la tubería que conducía a una estructura cuadrada. La fosa, como las ya documentadas, en otros sectores se rellenaría con restos de materiales constructivos (ladrillos y lozas). Hay un pavimento a sardinel, que tuvo que ver afectado por las canalizaciones de la tubería. La cerámica documentada es del siglo XVIII, pero con elementos contemporáneos como botellas o trozos de tubería. Dado que la tubería divide este sector en dos partes, decidimos excavar primero la fosa de la tubería, para después excavar uno de los lados (el más cercano al muro contemporáneo, con cemento y ladrillos). En la fosa de la tubería sale también alguna cerámica del XVIII, pero con escombros y materiales modernos. En un segundo nivel siguen apareciendo materiales contemporáneos y estructuras de canalización de aguas. En este nuevo nivel aparece cerámica del siglo XVIII, y restos de botellas y materiales contemporáneos. A -1'27/-1'34 m aparece un nivel de cal, con tierras similares a las ya documentadas de las piletas, en este caso varios niveles grises con nódulos de cal y de carbón. Asimismo, aparecen nuevas atarjeas. En torno a esta atarjea salen tierras marrones con cerámica de época moderna (siglos XVI-XVII).

Levantamos la capa de cal y la tierra grisácea y documentamos una atarjea, sin que se registren productos cerámicos. Al desmontar la estructura cuadrangular pegada al muro aparece, entre las tierras (grises oscuras) cerámica moderna (siglo XVII) con elementos contemporáneos (trozos de vidrio). Estas mezclas se deberían a las alteraciones que produjeron en el terreno las sucesivas obras acaecidas en el solar. Una vez desmontada esta estructura, documentamos en esta zona diferentes niveles de tierra, similares a los aparecidos en las piletas. Sale un trozo de una atarjea. Al lado de ésta aparece una tierra arcillosa clara, de color marrón con cerámica de los siglos XVI-XVII.

Adosada a la atarjea se documenta una estructura circular de cal con una especie de canalización en parte de su perímetro. Para terminar de excavar este sector, ampliamos al otro lado de la tubería. Tras un primer nivel de tierra marrón, con cerámicas de los siglos XVI-XVII vuelven a salir atarjeas, con una mancha de tierra oscura que se limita por parte del muro que divide este sector del V. Bajo esta mancha, aparece un nivel gris con ladrillos, bajo el que aparece otro nivel gris oscuro con gran cantidad de cerámica que en principio hemos adscrito a los siglos XIII-XIV, saliendo atarjeas que delimitan este espacio. Al mismo nivel aparece en tierras marrones cerámicas que son de los siglos XIV-XV.

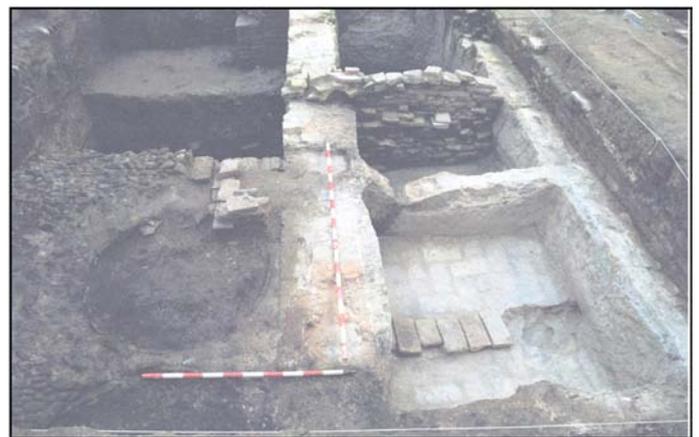
*Lámina VI.* Sector I. Situación de las dos piletas, respecto del suelo de cantos y del resto del sector I.

Tras este nivel contemporáneo (con cerámica de los siglos XIX y XX), se documentaron las piletas que contenían varios vertidos sellados con una capa de cal, y en el fondo, con una canalización, similar a una atarjea, con un fondo de ladrillos, con restos que parecen de cal. Adyacentes a estas estructuras se encuentran dos tinajas,

que parecen haber sido introducidas en un pavimento de cantos al otro lado. Éste pensamos que podría corresponder a un espacio exterior de las almonas, que se vio afectado por las canalizaciones contemporáneas.

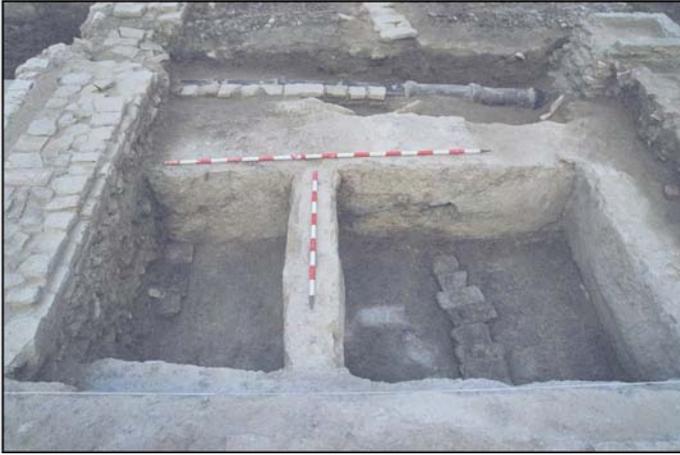
*Lámina VII.* Detalle de las dos piletas del Sector II.

El segundo nivel excavado contiene en su base el primer nivel de cal de las dos piletas documentadas en este sector, que se comportan de manera similar a las ya documentadas en el sector I: tras cada nivel de vertido se echaría una capa de cal que lo sella. Además, al lado de las piletas aparecen tres tinajas, cortadas por una tubería contemporánea, de manera idéntica a las documentadas en el primer sector de la excavación. En el último nivel de una de las piletas aparece un fragmento cerámico adscrito al siglo XVI, que pensamos que puede datar el inicio de la actividad y de utilización de estas estructuras.

Al igual, que las piletas del sector I, el suelo es de ladrillos, con una capa de cal, y presenta una canalización en el medio. Una de ellas con un elemento de metal cuadrado, como una tubería fina. En la ampliación de este sector, hasta uno de los muros nos aparece un pavimento a sardinel y de mortero de cal con una atarjea, y un muro que adscribimos a uno de los del XIX y que es el que delimita este sector. Los pavimentos a sardinel aparecidos van asociados a cerámica del siglo XIX, lo que significa que son edificaciones de época contemporánea, que se debieron ver afectados posteriormente por nuevas canalizaciones de agua y por diferentes obras y remodelaciones realizadas en el edificio.
