ANUARIO ARQUEOLÓGICO DE ANDALUCÍA

2010

INTERVENCIÓN ARQUEOLÓGICA PREVENTIVA. CONTROL ARQUEOLÓGICO DE LOS MOVIMIENTOS DE TIERRA EN UN INMUEBLE SITO EN C/ CAMPANA 13. UTRERA. SEVILLA.

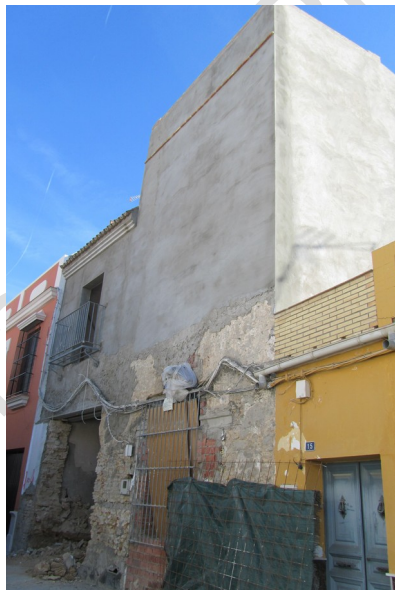
1. Fachada del inmueble

La parcela, objeto de este informe se encuentra situada en la periferia del casco antiguo de la ciudad de Utrera. Tiene una forma geométrica irregular y tiene en la línea de fachada una torre de molino, que está integrada en la reforma para adaptarse a las necesidades de la nueva vivienda.

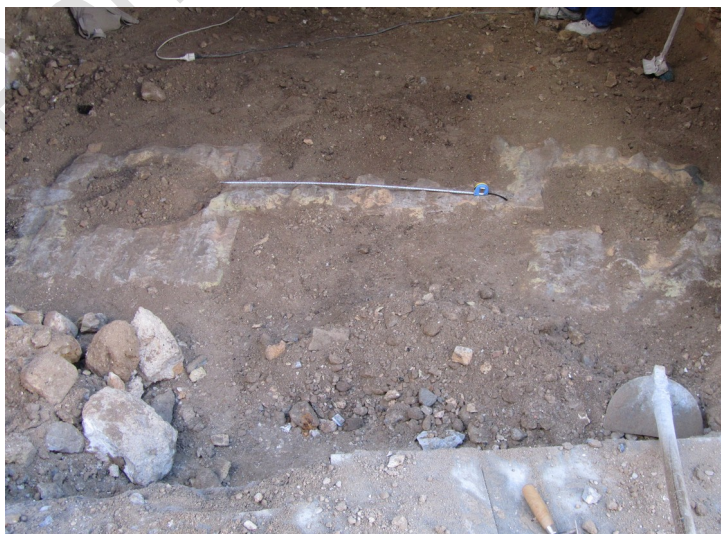
2.- Infraestructuras asociadas al molino.

3.- A menos 43,20 m.s.n.m. se ha documentado una infraestructura de ladrillo y mortero con una disposición noroeste-sureste, que une el muro de la torre de molino con la vivienda colindante. Tiene una longitud de de 3,82 m. y una anchura máxima de 1,32 m. Se trata de dos infraestructuras de ladrillos con un orificio central de 58 cm. de diámetro unidas entre sí por una hilera de ladrillos de 1,28 m. de largo. Esta infraestructura debe pertenecer al momento de uso industrial de la parcela. Posiblemente se trate de la zona donde se colocaban las tinajas para el almacenamiento del aceite. Estas infraestructuras han sido raspadas hasta llegar a la cota absoluta de 43,13.

Tras el análisis de la estratigrafía se pueden destacar dos períodos de uso de la parcela. El uso doméstico hasta la cota 43,20 m.s.n.m. que se corresponde con las obras de edificación de la vivienda del anterior propietario, durante el s. XX. Y el uso industrial que tuvo la parcela en el s.XIX como molino de aceite, que hemos documentado hasta la cota absoluta 43,13 m.s.n.m.
