ANUARIO ARQUEOLÓGICO DE ANDALUCÍA

2010

INTERVENCIÓN ARQUEOLÓGICA PREVENTIVA EN C/ALCALDE CIPRIANO MORENO MONTERO, Nº 27 (SANTIPONCE, SEVILLA): CONTROL DE MOVIMIENTOS DE TIERRA

Juan Carlos Pecero Espín

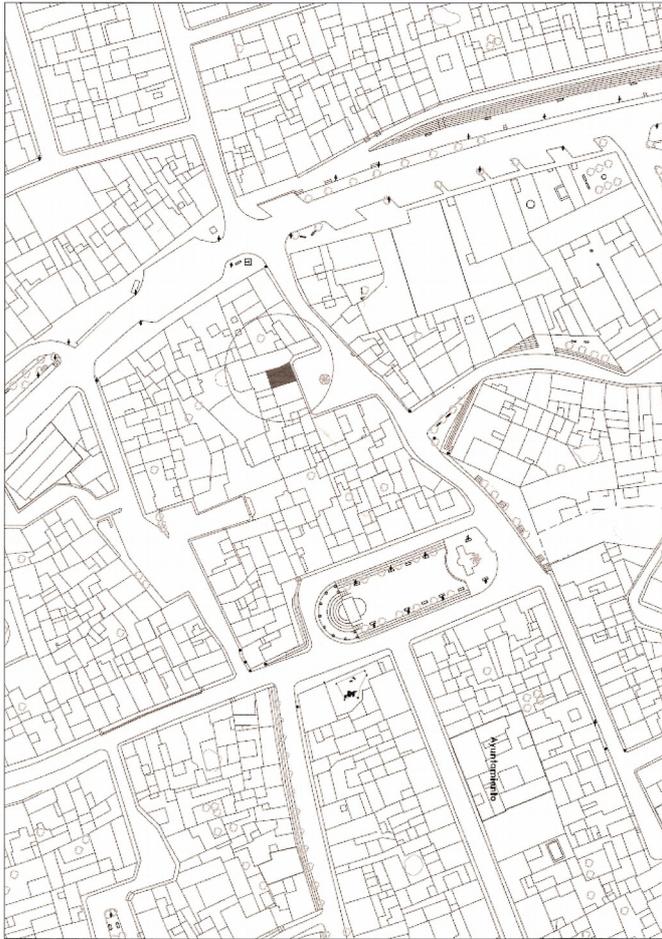
Fig. 1. Localización del solar en la trama urbana actual

La superficie objeto de intervención resulta de la delimitación de una parcela urbana situada en pleno casco histórico de la localidad de Santiponce (Fig. 1). Presenta unas dimensiones reducidas, con una planta de morfología levemente trapezoidal, siendo su eje mayor perpendicular a la manzana en que se ubica.² Comprende un área máxima de 79,53 m², habiendo estado ocupada hasta ahora por un inmueble de dos plantas de ámbito residencial. El área trasera está ocupada por un patio de 23 m², correspondiendo el resto a zona edificada. Presenta únicamente acceso o comunicación desde la calle Alcalde Cipriano Moreno. La manzana en la que se ubica presenta una morfología irregular, con un loteamiento poco homogéneo; si bien predomina en su interior una parcelación de medianas-pequeñas dimensiones, que se desarrolla en profundidad. Se trata en líneas generales de un parcelario atomizado, que tiene su origen en época contemporánea, y del cual participa la superficie objeto de actuación.

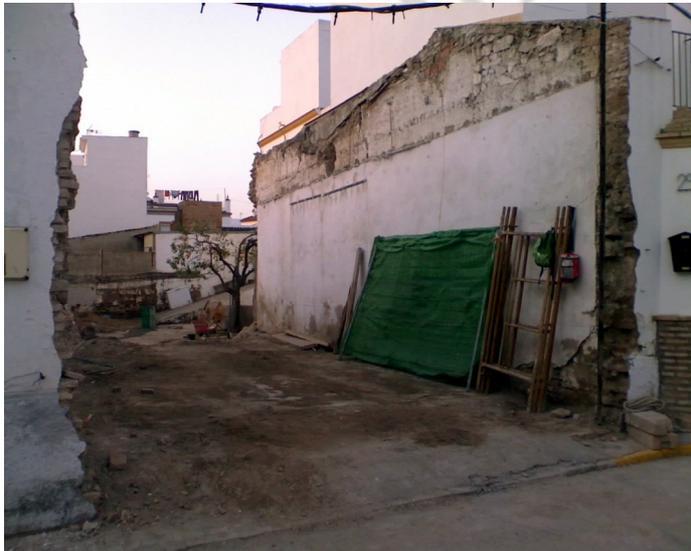
Lám. 1. Perspectiva general del solar (previo a tareas de remoción)

Se plantea la realización de un seguimiento o control de movimientos de tierra de acuerdo con lo formulado en la *Resolución* de autorización de la intervención. Dicho control abarca la totalidad de la superficie el solar, siendo la misma de 79,53 m². La cota máxima de rebaje, coincidiendo con una mejora de terreno y la losa de cimentación para nueva edificación, se sitúa entre -0,70 y -0,80 mts. bajo la rasante actual (aproximadamente +17,00/16,90 mts sobre el nivel del mar; Lám I y II).

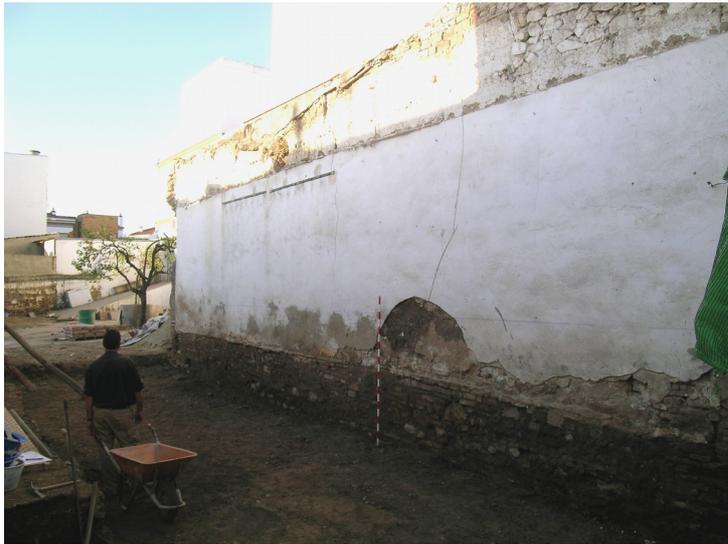
Lám. 2. Cota máxima de rebaje, perspectiva general

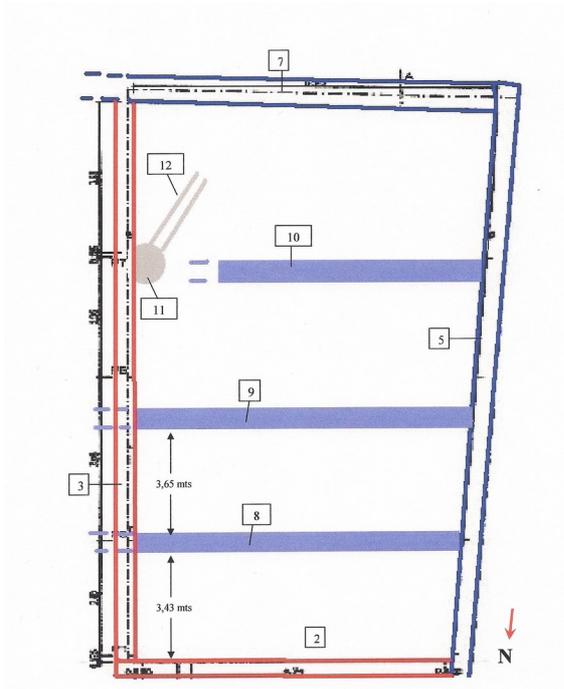
Fig. 2. Sinopsis gráfica de los procesos constructivos contemporáneos

- Primera parcelación (1ª mitad s. XX)
- Delimitación/configuración actual del solar (3/4 s. XX)

-Época Contemporánea y Actual (+17,70 a +16,86 mts). Se registra una secuencia generada por hitos constructivos. Éstos se disponen sobre rellenos heterogéneos con acumulaciones esporádicas de desechos constructivos. Se distinguen un doble proceso en la configuración del solar: 1) construcción de las medianeras Sur y Oeste y en asociación con éstas, una serie de muros de compartimentación, que se prolongan más allá de los límites o plantas del solar

objeto de intervención; perteneciendo tales estructuras a una finca precedente de mayores dimensiones; 2) segregación y configuración del solar actual con la construcción de la medianera o cerramiento oriental y línea de fachada. En relación con ambos procesos se detectan diversas obras de infraestructura y pavimentos

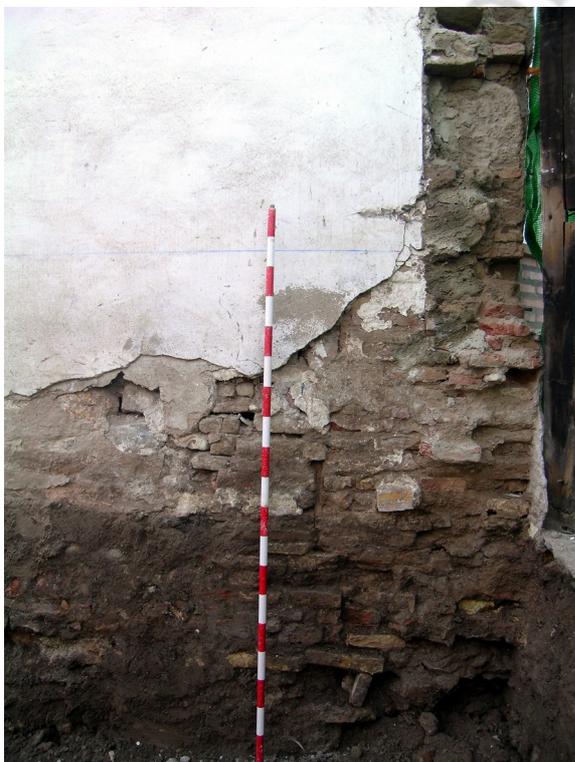
A) Estratigrafía emergente (medianeras; Lám. 3 y 4): sitúan el origen de la parcelación actual en época contemporánea, no documentándose otras evidencias edilicias precedentes dentro de los márgenes de la potencia arqueológica intervenida (-0,80 cmts). En el marco cronológico

La línea de fachada (u.c. 1) también ahora erigida se compone de una fábrica de ladrillos de módulo fragmentario y disposición irregular, que son trabados con barro y cal, que dejan llagas y tendeles irregulares y de distinto grosor. Este cerramiento es sustitutivo de otro anterior que se situaría más hacia al Norte, bajo el actual ensanchamiento del viario de c/Cipriano Moreno (parcelación precedente). El conjunto de la obra se apoya parcialmente sobre la medianera occidental del solar. Sufre una obra de reforma, consistente en el rebaje en grosor de su cara interior y sustitución parcial por una nueva obra de ladrillo (u.c. 2).

Lám 3. Reformas de la fachada y medianera occidental

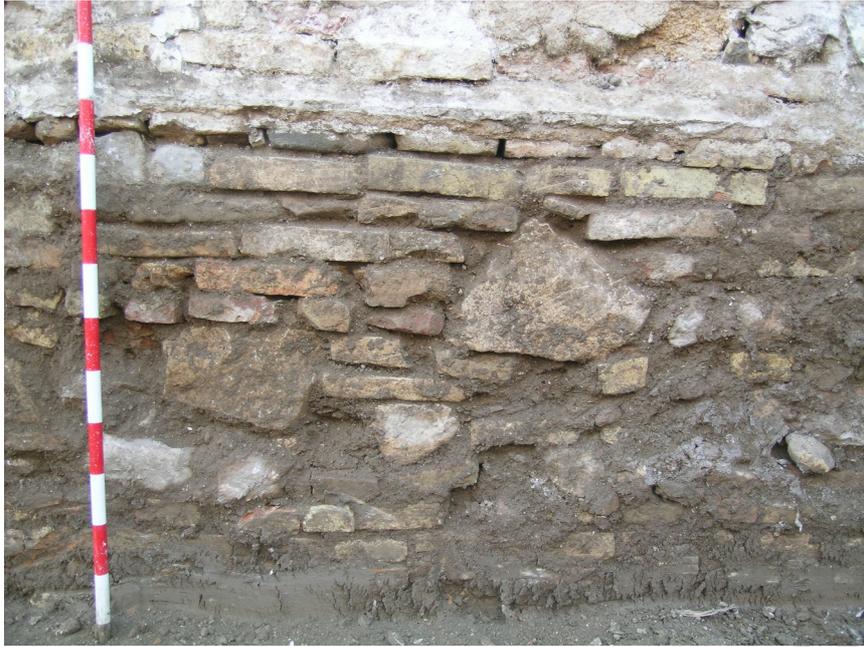
contemporáneo la configuración y delimitación del actual solar responde a distintos impulsos constructivos: El primer indicio de parcelación se asocia a la erección de las medianeras occidental (u.c. 5, 6) y meridional (u.c. 7). Estas se levantan sobre una obra de cimentación mixta, en el que predomina el uso del ladrillo, junto a mampuestos de piedra caliza y alcoriza trabados con barro y cal; no estando ausente la reutilización de materiales constructivos de época romana (ladrillos de modulación romana). Sobre esta fábrica, en alzado, se desarrolla una obra de tapial, en la que se emplean cajones de 80 cms de altura y 55/57 cms de anchura; existiendo una clara diferenciación entre hiladas con la disposición de dos verdugadas de ladrillos entre las mismas. La proyección de dichas fábricas se corresponde con una parcela de mayores dimensiones a la actual, que prosigue en dirección Norte (bajo el ensanche del viario actual) y Este (bajo vivienda colindante). Dicha parcelación tiene correspondencia con la documentación notarial y municipal existente, siendo denominada como “finca matriz”, siendo posteriormente objeto de subdivisión y segregación. La delimitación y loteamiento definitivo de la actual parcela se produce hacia el último cuarto del siglo XX; momentos en los que se levanta la medianera oriental y la línea de fachada. La medianera oriental (u.c. 3) consiste en una simple obra de ladrillos de un pie de ancho. Los ladrillos empleados presentan una modulación aproximada de 24 x 13 x 4 cms. Éstos se organizan en hiladas que se disponen con el predominio bien de la sogá, bien del tizón. Traban con barro y cal, salvo las hiladas inferiores que lo hacen con mortero de cal. Las llagas presentan un grosor medio de 1,5 cms. La obra descansa en la mitad septentrional sobre un vertido previo de ripio y cascotes (u.c. 4) y en parte de la mitad meridional en una delgada torta de hormigón (u.c. 13). Se adosa a la línea de fachada. Su construcción supone la amortización de fábricas pertenecientes a la parcelación anterior (u.c. 8, 9) y obras de infraestructura precedentes (u.c. 11, 12).

Lám 4. Detalle de la cimentación de la medianera Oeste (u.c. 6), con reutilización de ladrillos de modulación romana

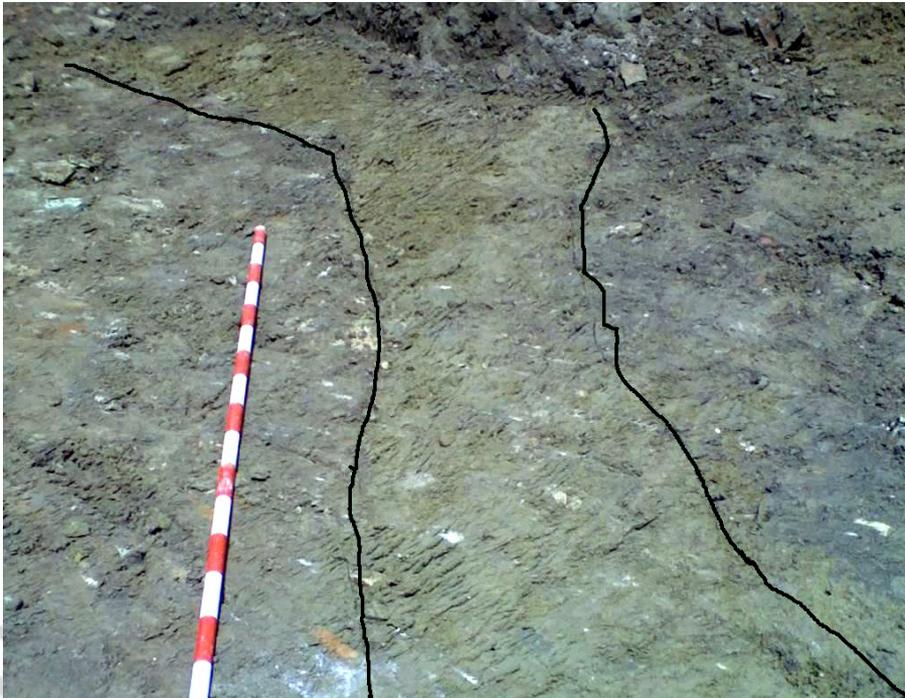
Tan sólo a techo de la cota máxima de rebaje de la obra se documentan algunos rellenos de probable adscripción a época moderna o precontemporánea, si bien muy alterados por los episodios y hechos deposicionales contemporáneos. Destaca la presencia de una zanja de desarrollo longitudinal que recorre el solar de Norte a Sur (u.i. 23). Ésta presenta un quiebro o angulación en el extremo meridional de su trazado. Se documenta únicamente en planta, por lo que no se le puede adscribir una funcionalidad específica (Lám. VI). No obstante, en función de su morfología y trazado se interpreta como fosa asociada con obras de conducción o nfraestructura precedentes, sin que ello remita necesariamente a un indicio de parcelación precontemporánea.

Lám. 6. Detalle de la zanja u.i. 23

-Época Moderna/Contemporánea (hac. +16,86 mts). A “muro” de la secuencia obtenida se registran depósitos y actividades deposicionales, que son agradados o descabezados por obras de cimentación e infraestructura contemporáneas. El hito más destacable viene determinado por la existencia de una zanja de orientación Este-Oeste, que se interpreta funcionalmente asociada a una obra de conducción o infraestructura de época moderna.
