ANUARIO ARQUEOLÓGICO DE ANDALUCÍA

2019

CONTROL ARQUEOLÓGICO EN AVENIDA DE LOS BOTIJOS Nº 15 DE BENALMÁDENA (MÁLAGA)

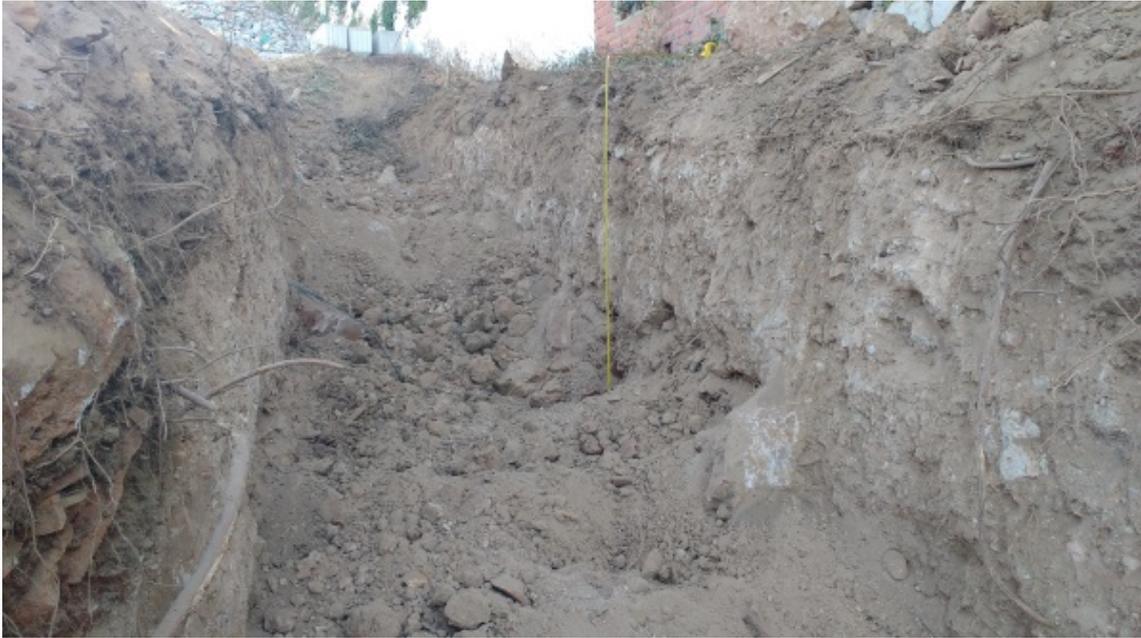
Los primeros trabajos de la obra han consistido en la excavación de una zanja para un muro perimetral de la parcela en su lado Sur. Se excava una zanja de 1'60 metros de ancho y aproximadamente 2 metros de profundidad hasta localizar el terreno geológico, que en esta zona se trata de roca caliza (UE 001). Sobre este estrato geológico se observa en el perfil, un relleno de zahorra natural y escombros (UE 002) correspondiente a un proceso de colmatación o aterrazamiento llevado a cabo posiblemente en el momento de construcción del inmueble en la década de los años 80 del pasado siglo. Esta zanja se extiende en parte hacia los lados este y oeste de la parcela de forma que se aprecia como este nivel de roca presenta una inclinación en sentido norte-sur, de forma que en el punto más alto, la profundidad de la excavación es de unos 0'40 metros.

Lámina 1. Zanja del lado Oeste de la parcela

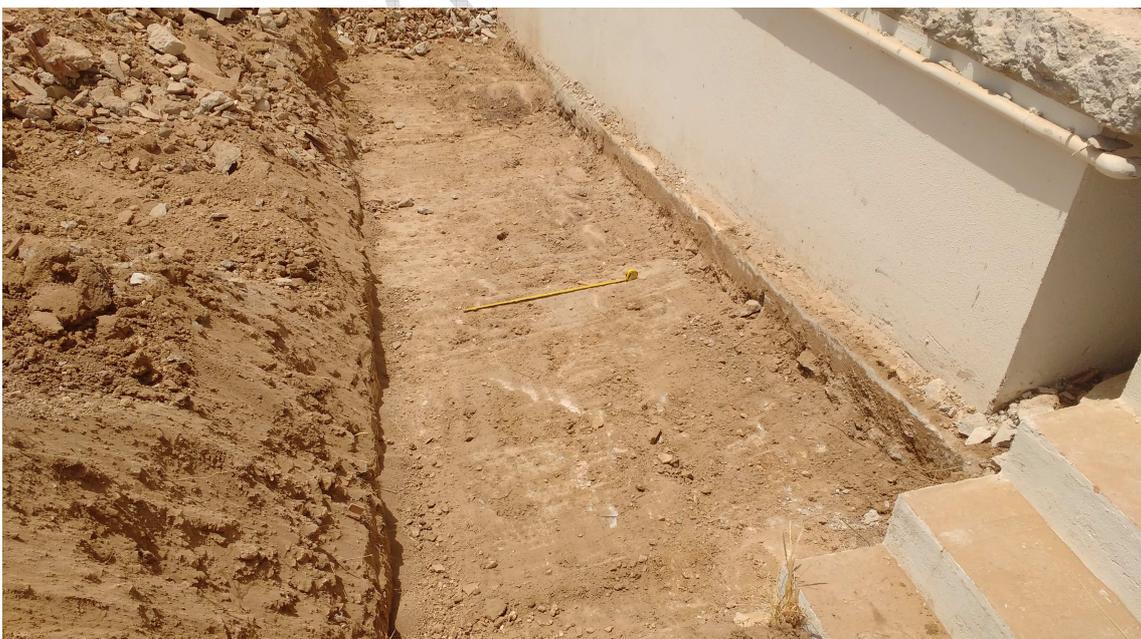
Por otro lado, a los pies de la piscina ya edificada de la propiedad, que se encuentra en desnivel, se excava otra zanja de 2 metros de ancho y la longitud correspondiente a dicha piscina, más o menos 8'50 m., para crear un espacio ornamental (2). En este punto, también se busca el terreno geológico para asentar la estructura, encontrándose aproximadamente a unos 0'30 metros con respecto a la rasante.

Lámina 2. Detalle de la zanja de la piscina

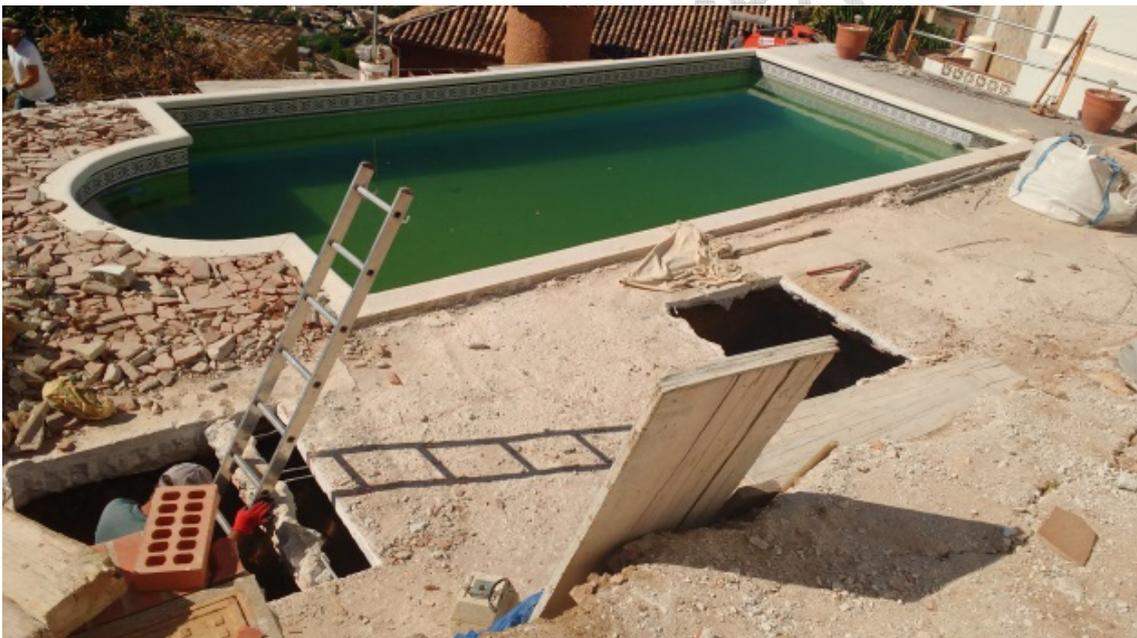
Por último, en la zona anexa a la vivienda, se ejecutan una serie de movimientos de tierra para asentar cuatro pilares que servirán de cimiento para una ampliación del edificio. Esta actuación se acomete, por un lado, mediante la excavación del hueco para los pilares y, por otro, mediante el rebaje del terreno donde se asienta la actual planta sótano, que se encuentra apoyando en terreno geológico, hasta la cota de la piscina. De esta forma, en primer lugar se plantean cuatro cortes sobre la plataforma de hormigón que sustenta la piscina para colocación de los pilares. Una vez apartado el hormigón, de unos 10 cm. de espesor, se observa como el espacio se encuentra hueco, con una profundidad de 1'50 metros hasta una segunda solera de hormigón correspondiente al cimiento y que se encuentra parcialmente colmatado de escombros. Se retira de esta forma parte de la solera y se excava de forma manual un espacio cuadrangular hasta alcanzar el firme o estrato natural de roca caliza, visible a unos 2 metros con respecto a la rasante.

Lámina 3. Ubicación de los huecos para los pilares

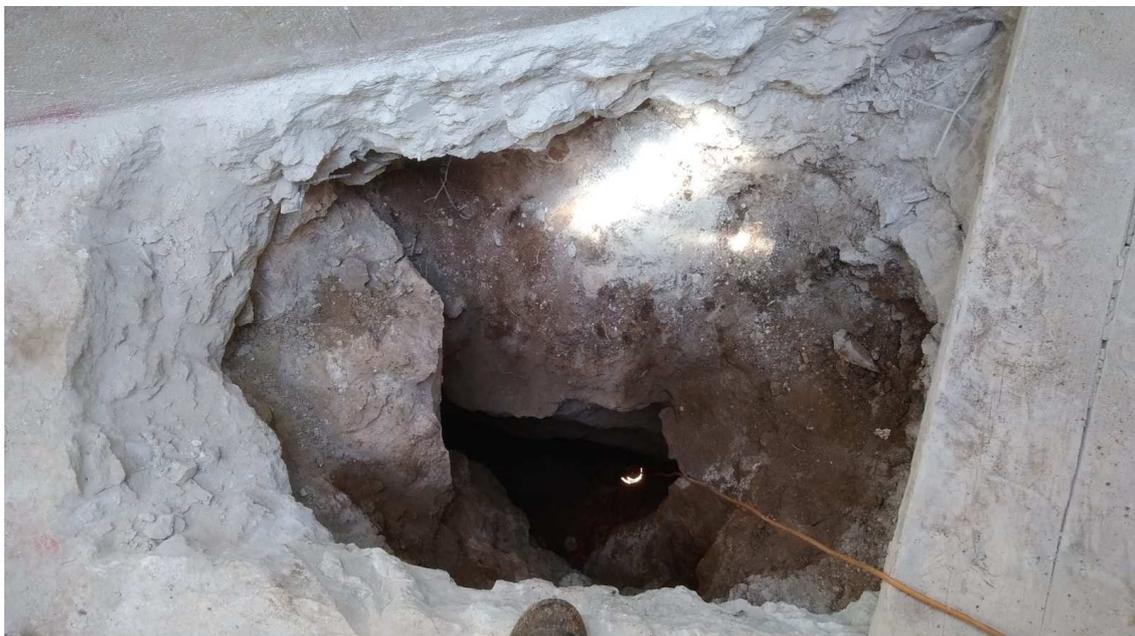
En este sentido, cabe destacar, que en el hueco realizado para colocación del pilar en la zona que ocupaba el aljibe de la piscina, se localiza una entrada o chimenea natural que se abre en la roca o terreno geológico (UE 001) a una cavidad subterránea de difícil acceso. Teniendo en cuenta la relativa proximidad de la ya documentada "Cueva de los Botijos", se procedió a explorar dicha cavidad con la ayuda de dos espeleólogos. Se determina que se trata de una diaclasa sin continuidad, con una trayectoria en sentido

este-oeste y que no presenta restos arqueológicos de ningún tipo. Se documenta colmatación parcial de escombros y restos contemporáneos.

Lámina 4. Entrada a la diaclasa en el hueco del aljibe

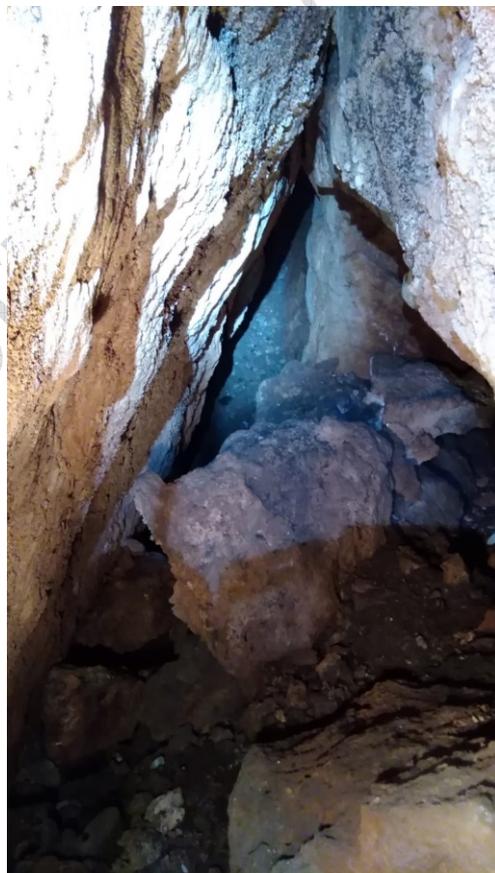
Lámina 5. Interior de la diaclasa

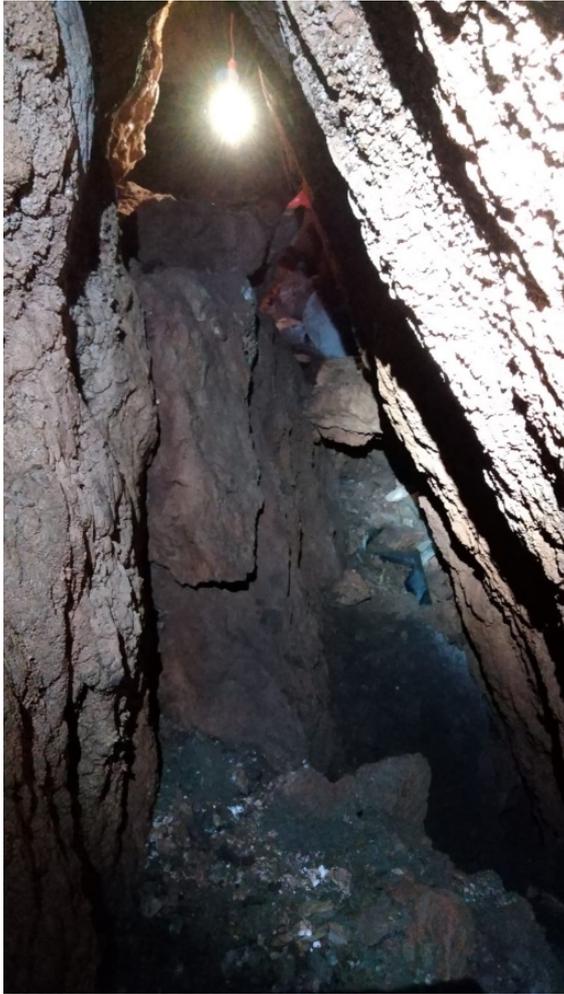
Lámina 6. Interior de la diaclasa

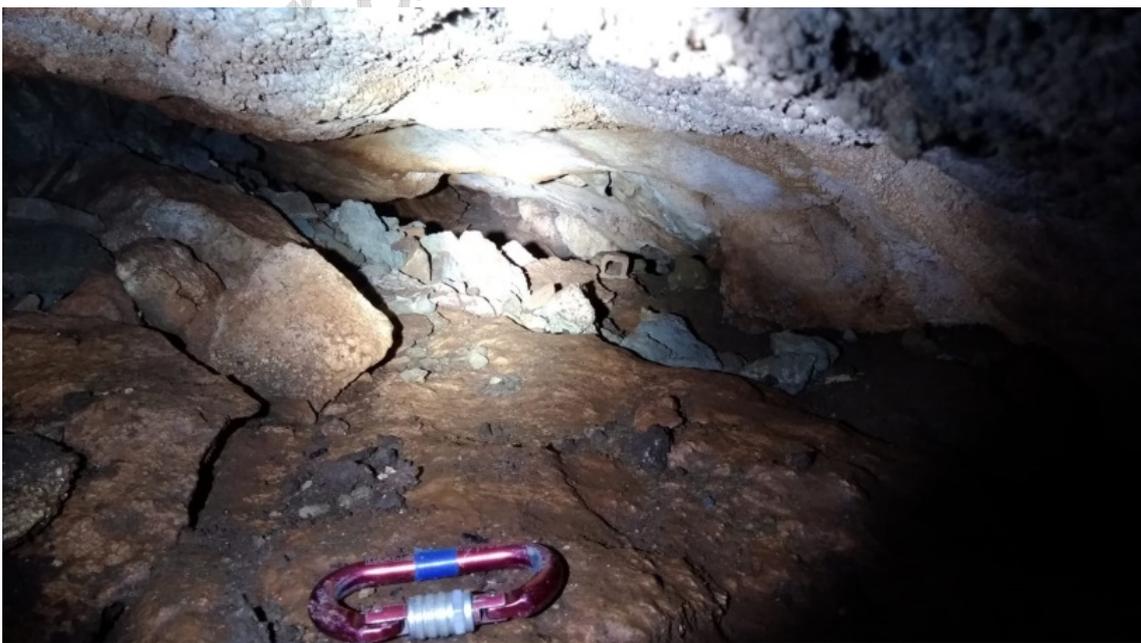
Lámina 7. Fotos detalle del interior

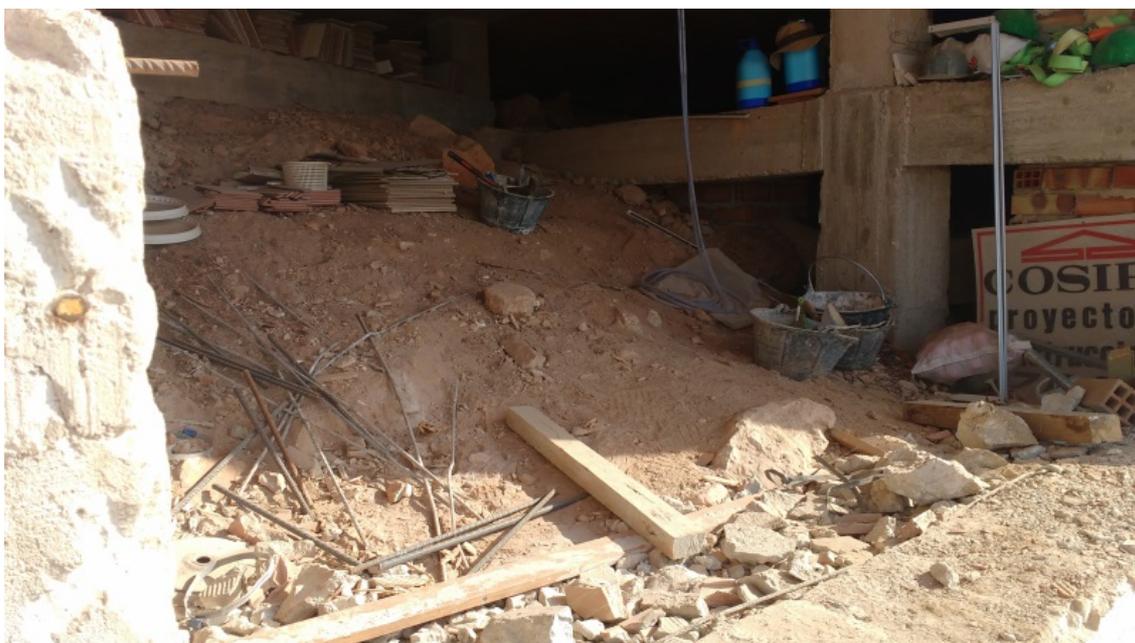
Por último, se efectúa el rebaje mediante medios mecánicos de la planta sótano. Este procedimiento se lleva a cabo mediante un pico hidráulico colocado en una máquina giratoria de pequeñas dimensiones, ya que el terreno sobre el que se asienta el edificio es la roca caliza natural que aflora en esta zona del término municipal.

Lámina 8. Rebaje del sótano
