ANUARIO ARQUEOLÓGICO DE ANDALUCÍA 2015

ACTIVIDAD ARQUEOLÓGICA PREVENTIVA CONTROL ARQUEOLÓGICO DE MOVIMIENTO DE TIERRAS ABASTECIMIENTO Y SANEAMIENTO DE AGUAS “PLAN ÉCIJA”, PROYECTO III - FUENTES DE ANDALUCÍA Y LA CAMPANA (SEVILLA)

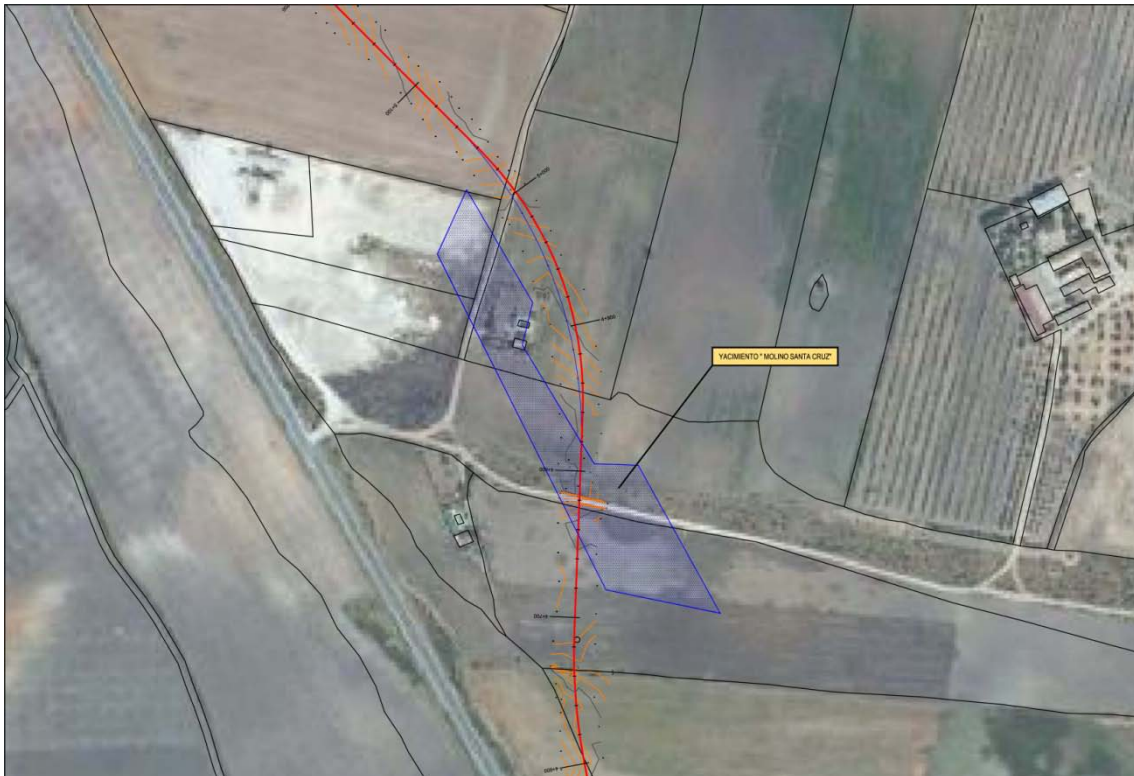
En dicha zona, las labores a realizar afectan parcialmente al yacimiento arqueológico “Molino Santa Cruz” (*Lámina 1*), en el tramo de la conducción situado entre el núcleo urbano de Fuentes de Andalucía y la conexión con el tramo repuesto en el P.K. 6+590. Para el término municipal de La Campana se pueden ver afectados los siguientes elementos (*Láminas 2 y 3*) registrados en las bases de datos del patrimonio histórico de la Consejería de Educación, Cultura y Deporte:

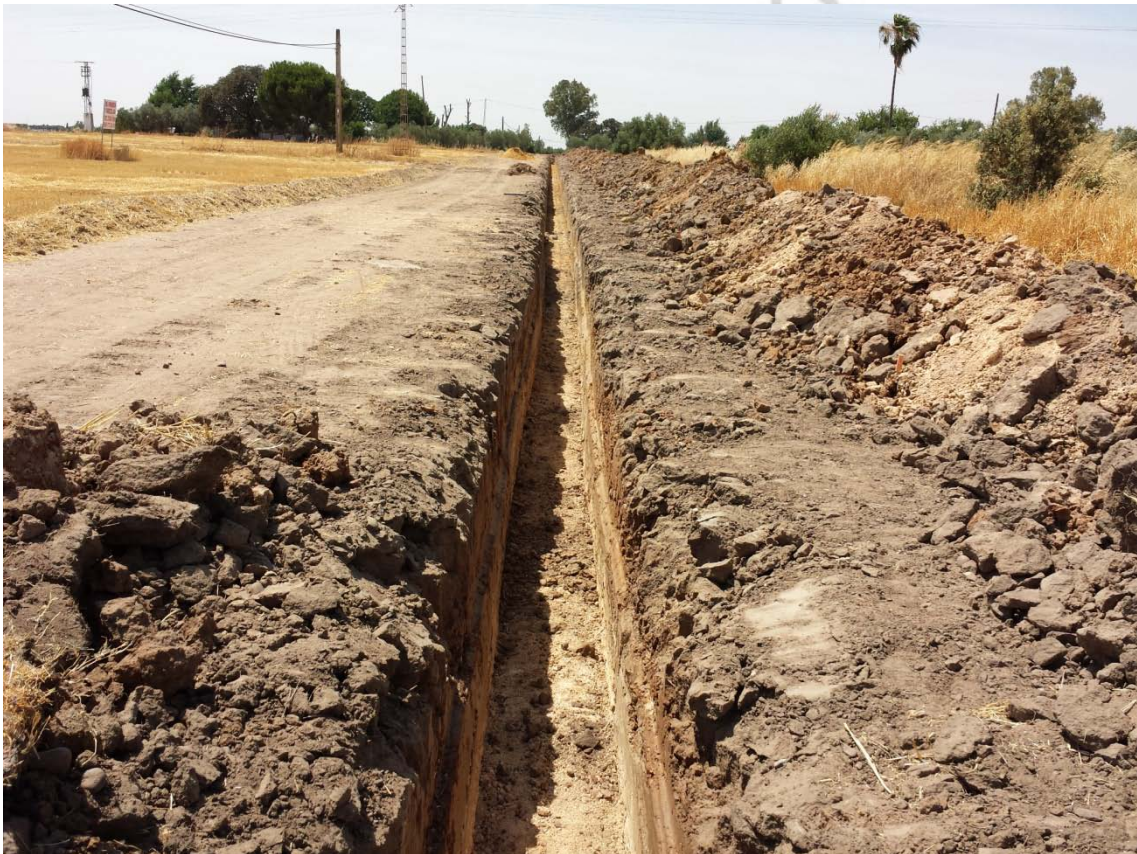
La segunda fase del control arqueológico da comienzo cuando la máquina giratoria con la que se estaban ejecutando las labores de movimiento de tierras llega al PK 9+600 ya que desde ese punto hasta el PK 9+250, es el espacio de 350 metros lineales que estaban cautelados ya que pasaban por el primero de los polígonos que ubicaban los yacimientos existentes en la zona, concretamente nos referimos al de Granjaparsa (*Lámina 4*).

El perfil estratigráfico que se pudo documentar en la zanja consistía en un primer nivel de tierra negra que era la de cultivo e inmediatamente debajo otra de color blanquecino con mucho aporte de cal. A lo largo de toda esta zona no se constató ningún tipo de resto arqueológico de carácter constructivo o cerámico con lo que queda claro el nulo interés arqueológico de la zona ocupada por la zanja. Incluso, en el pequeño rastreo que se hizo por las proximidades de la zanja, en los espacios donde se iba acumulando la tierra, tampoco se llegó a constatar ningún tipo de fragmento cerámico o constructivo. Este hecho no demuestra la nulidad del yacimiento, sino que lo que constata es que la zona del polígono por donde pasó la zanja estaría lo suficientemente alejada del propio yacimiento que no lo afectó en absoluto.

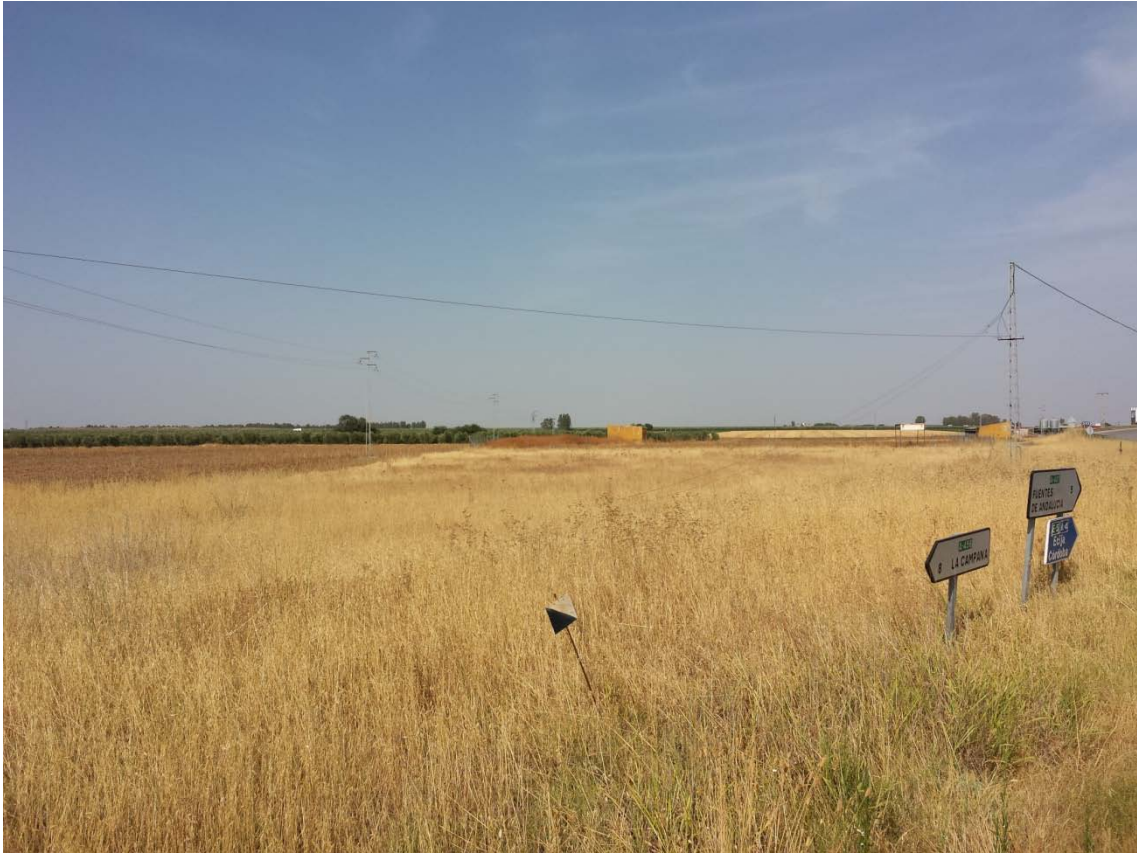
Una vez se alcanzó esa zona descrita situada frente a la explanada del aparcamiento de la cafetería “Apolo XV” la zanja se quedó en una construcción consistente en una antigua arqueta que es el punto de conexión de la nueva tubería con la antigua que atraviesa la Autovía N4 en dirección a Fuentes. Dado que en esa edificación es donde se conectan las dos tuberías y no hay que continuar la zanja hasta pasada dicha autovía, el segundo de los yacimientos, el de Las Monjas (*Lámina 5*) cuyo polígono no iba a ser atravesado por la zanja en los PPKK 7+000 al 6+800 sino que pasaba por las cercanías, no se verá afectado en absoluto por la inexistencia de ejecución de movimientos de tierra en la zona. No obstante, hasta las proximidades de la edificación donde se conectaron las dos tuberías, la estratigrafía es, como ya dijimos, una zona superior con tierra de color negruzco que sirve

de cobertura vegetal y bajo ella una de color más marronaceo y nula detección de restos arqueológicos tanto cerámicos como de carácter constructivo, metálicos o de vidrio.

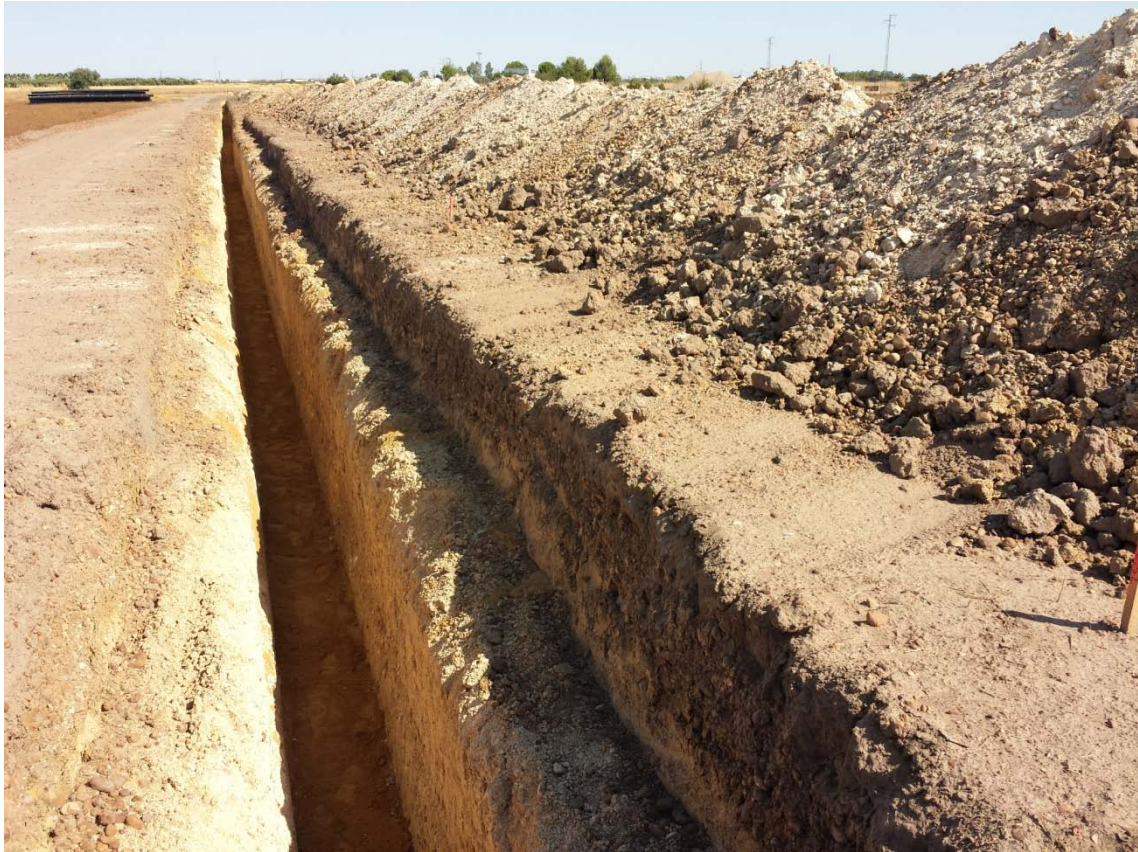
La llegada al PK 5+050 nos interesó especialmente ya que la zanja pasaba justo por el propio polígono y ello nos podía facilitar el encontrar algún tipo de vestigio o resto asociado al propio yacimiento (*Lámina 6*). No obstante, al poco de iniciar las labores nos dimos cuenta que salvo el cambio gradual que se pudo observar en la estratigrafía no hubo ningún tipo de cambio en cuanto a la aparición de vestigios o restos de carácter arqueológico.

La variación en la estratigrafía se produce sobre todo en el inferior. El superior o cubierta vegetal de la zona sigue siendo de color negruzco aunque el inferior va adquiriendo una tonalidad color albero con algunas manchas de cal. Esta tonalidad se mantendrá hasta bien pasado el yacimiento cerca ya del PK 3+760.
