# **ANUARIO ARQUEOLÓGICO DE ANDALUCÍA**

# **ACTIVIDAD ARQUEOLÓGICA PREVENTIVA EN UNIDAD DE EJECUCIÓN 7, ZAHARA DE LA SIERRA.**

Josefa Lozano Sánchez  
Esperanza Mata Almonte  
Luis Cobos Rodríguez

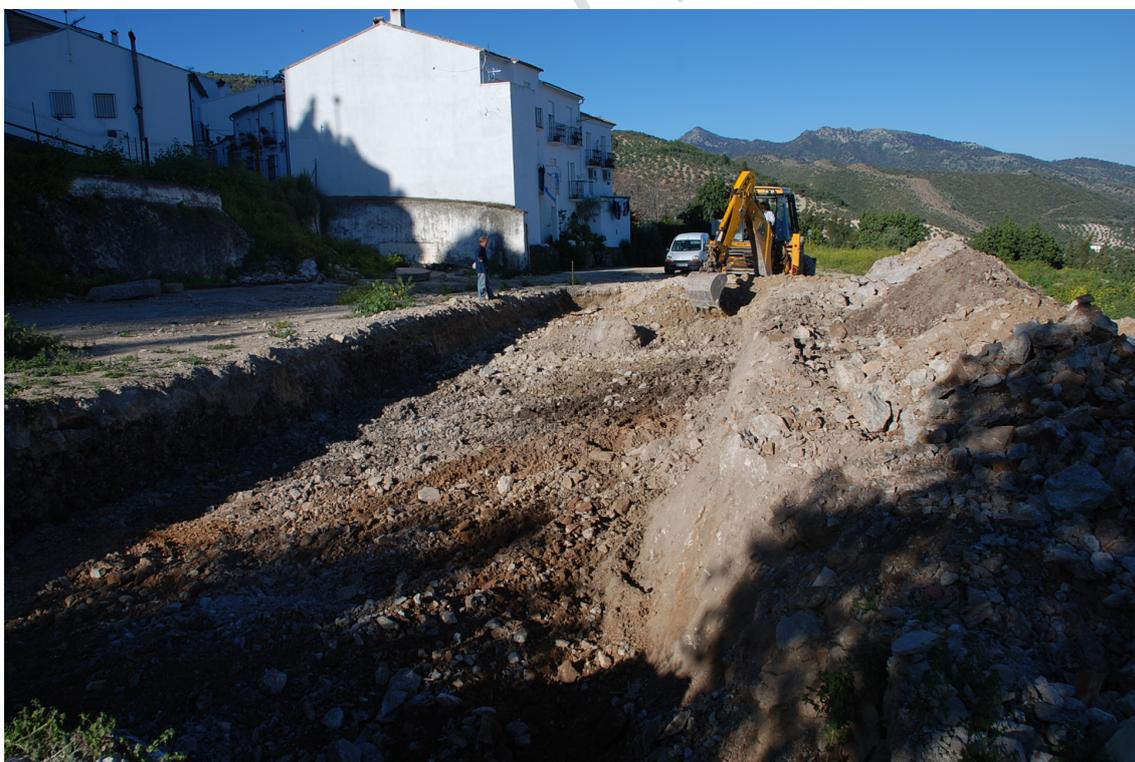
Figura 2

Fig. 2 Proceso del Control de Movimiento de Tierras

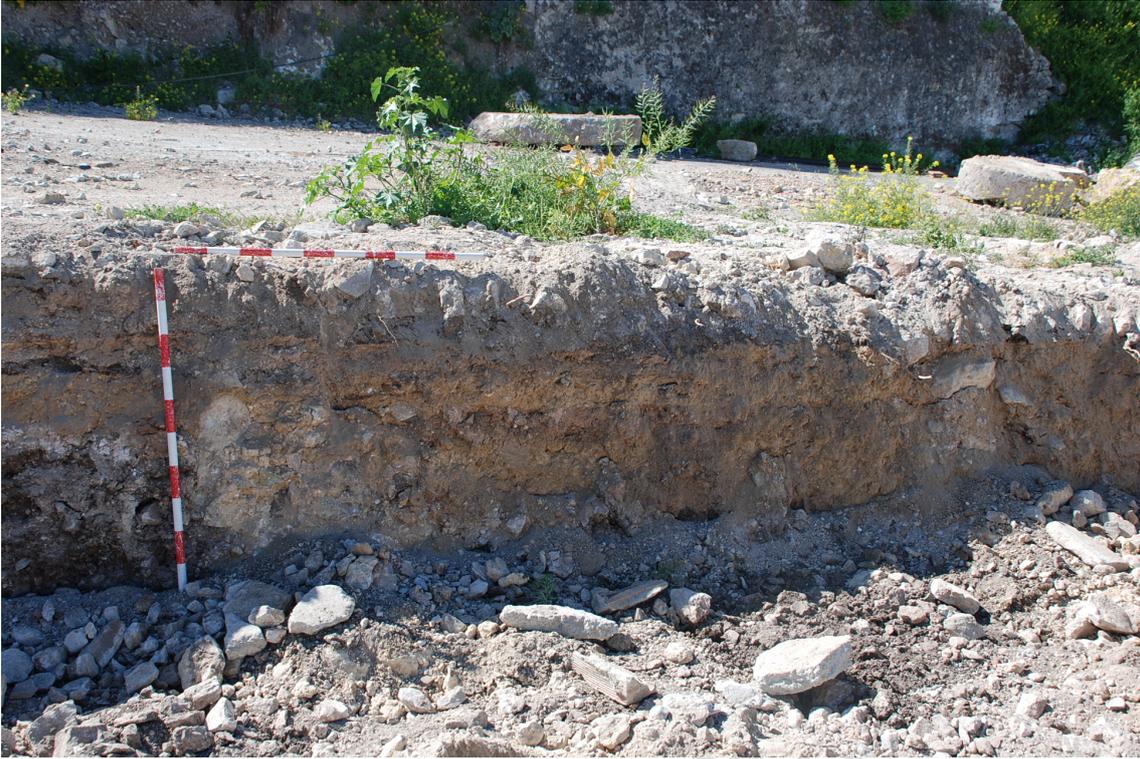
Figura 3

Por tanto, durante el rebaje, se han hallado los restos de la cimentación del edificio del molino sobre los niveles naturales de sedimentación de la zona que a su vez se depositan sobre los afloramientos de la roca natural caliza. Así queda, por consiguiente, establecida la secuencia estratigráfica:

- 1.- Capa de hormigón que cubría el suelo y los huecos del antiguo Molino de D. Gonzalo.
- 2.- Niveles arenoso arcilloso con restos de cimentación del molino: mampuestos, cal y arena, y elementos de su uso: piedras de moler, fragmentos de hierro, piletas,...etc.
- 3.- Limo-arcillas de tonalidad negruzca y en ocasiones rojiza con piedras calizas de pequeño tamaño.
- 4.- Roca caliza emergente.

Fig. 3 Perfil Sur. Cimentación del Molino

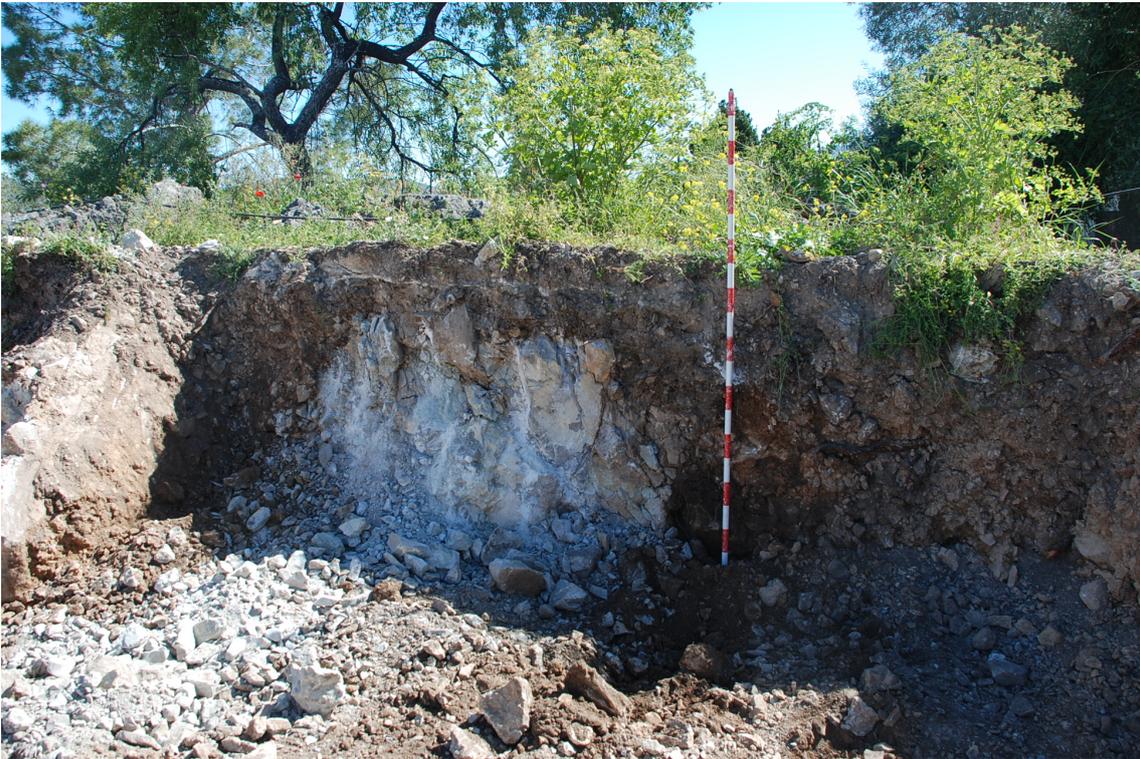
Figura 4

Fig. 4 Roca caliza en perfil Este

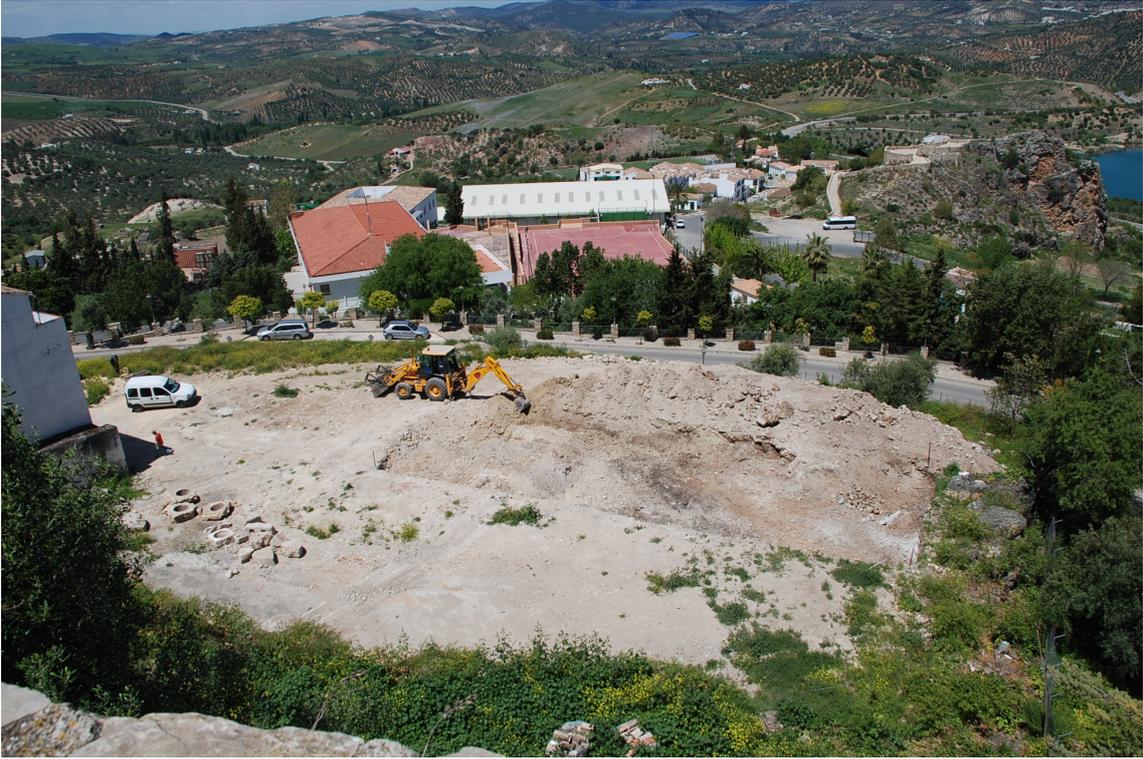
Figura 5

La empresa Construcciones Zaharasierra s.l. fue la encargada de realizar las obras de cimentación para el edificio plurifamiliar en bloque horizontal, de nueve viviendas localizadas en la manzana A. La caja de cimentación es de forma irregular con una topografía plana con una superficie de 616,66 m<sup>2</sup> y unas medidas de 61,6 m x 10 m aprox. Está orientado en el lado de mayor longitud de oeste a este y la profundidad alcanza 0,90 m en el lado oeste y 1,35 m en el lado este.

Fig. 5 Visual final de la excavación para la cimentación
