ANUARIO ARQUEOLÓGICO DE ANDALUCÍA

2012

EXCAVACIÓN ARQUEOLÓGICA EN LAS CALLES VILLA Y SANTA ANA DE ESTEPONA (MÁLAGA).

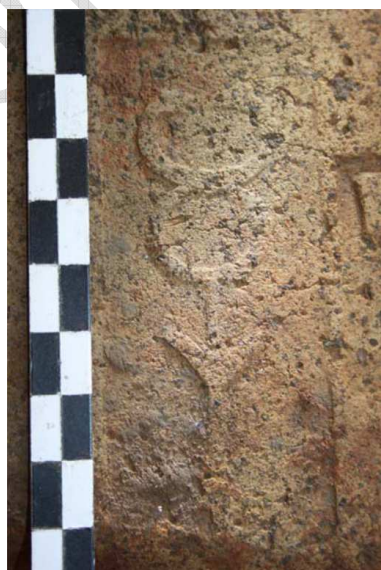
Lámina I: Calle Villa. *Dolium* del pozo romano. Sello con el caduceo de Mercurio.

Todos los fragmentos de *dolium* recuperados pertenecen a un único ejemplar, destacando un gran fragmento de borde que presenta tres sellos. Uno de los ellos, incompleto, tiene dos líneas en una cartela rectangular. Un segundo sello presenta un caduceo, con vara alada y dos serpientes entrelazadas, también en una cartela rectangular. La presencia del caduceo en los sellos anfóricos podría interpretarse como una referencia a Mercurio, dios del comercio, y al deseo de una exitosa transacción comercial. Por último, un tercer sello, también en cartela rectangular, presenta dos líneas completas.

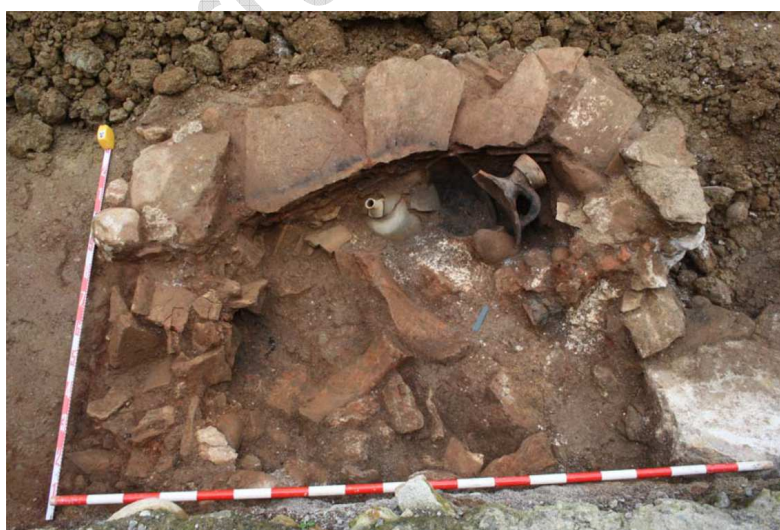
Lámina II: Calle Villa. Pozo romano en proceso de excavación. Ánfora Dressel 30, embudo y borde De *Dolium*.

La estratigrafía del pozo, cortado por los niveles de asfaltado y acerado contemporáneos, consiste en un nivel de unos 60 centímetros con abundantes bolsadas de cenizas, mampuestos, material de construcción (tégulas, ladrillos y tejas) y fragmentos del gran *dolium* mencionado. Entre el material arqueológico recuperado destacan dos piezas completas: un ánfora vinaria del tipo Dressel 30, probablemente de origen norteafricano y fechable entre los siglos III-IV d. C. (Bonifay 2004, 148-149), y un embudo de cerámica común.

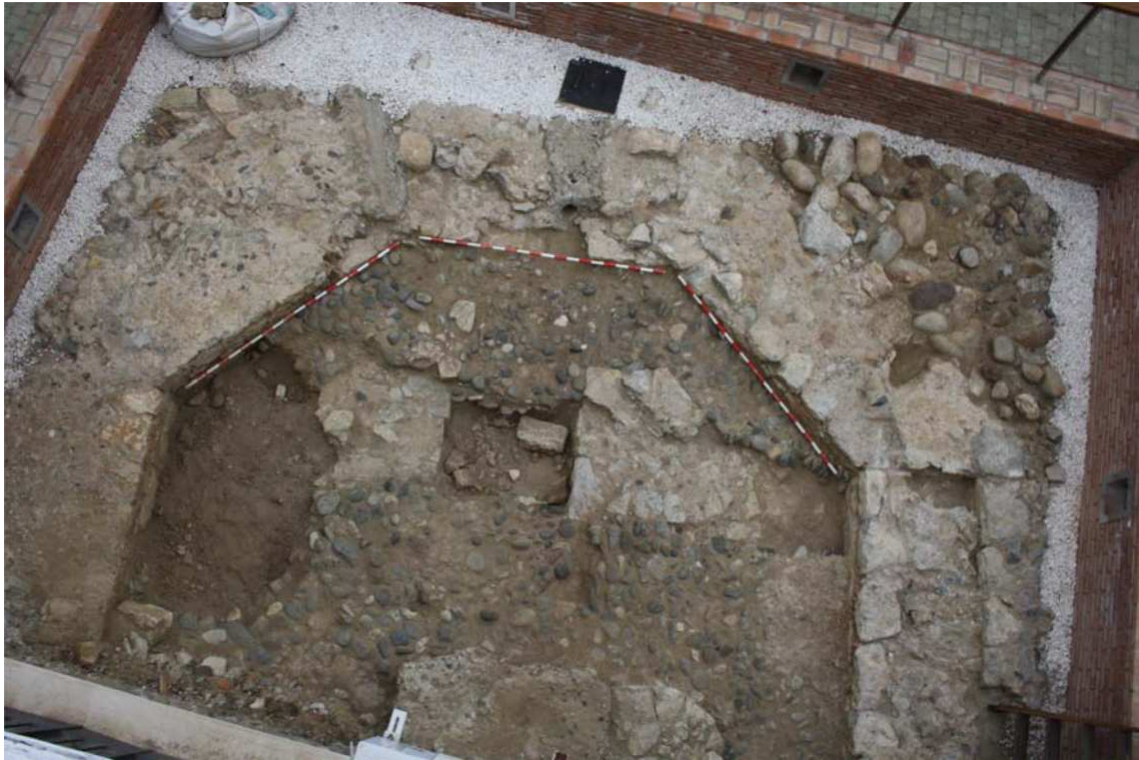
Lámina III: Calle Villa. Vista Cenital del edificio turriforme.

El edificio romano 1 es un edificio turriforme exento, con planta octogonal y muros de *opus caementicium* que, al interior, presenta un aparejo de *opus incertum* a base de mampuestos de caliza. Al exterior, sus muros se insertan en el nivel geológico, mientras que, al interior, presentan un alzado de unos 40 cm, por lo que esta habitación debía encontrarse a una cota inferior al nivel de uso exterior.

Para la construcción del edificio se excavó una fosa de planta cuadrada en el nivel geológico, replanteándose el octógono en su interior, de forma que la cara exterior de cuatro de los muros coincide con las paredes de la fosa, mientras que otros tres requirieron la construcción de un encofrado. De esta forma, en tres de los ángulos de la fosa cuadrada original se generaron, una vez levantadas las paredes por encima del nivel original del terreno, unos huecos que fueron rellenados con cantos de río y escombros de la obra. Por el contrario, en el ángulo este del cuadrado originario, el más expuesto por tener menos cimentación debido a la pendiente del terreno, el hueco fue rellenándose a la vez que el resto de las paredes, resultando un zócalo que llegaría hasta el nivel del terreno, nivel a partir del cual continuaría con la planta octogonal.

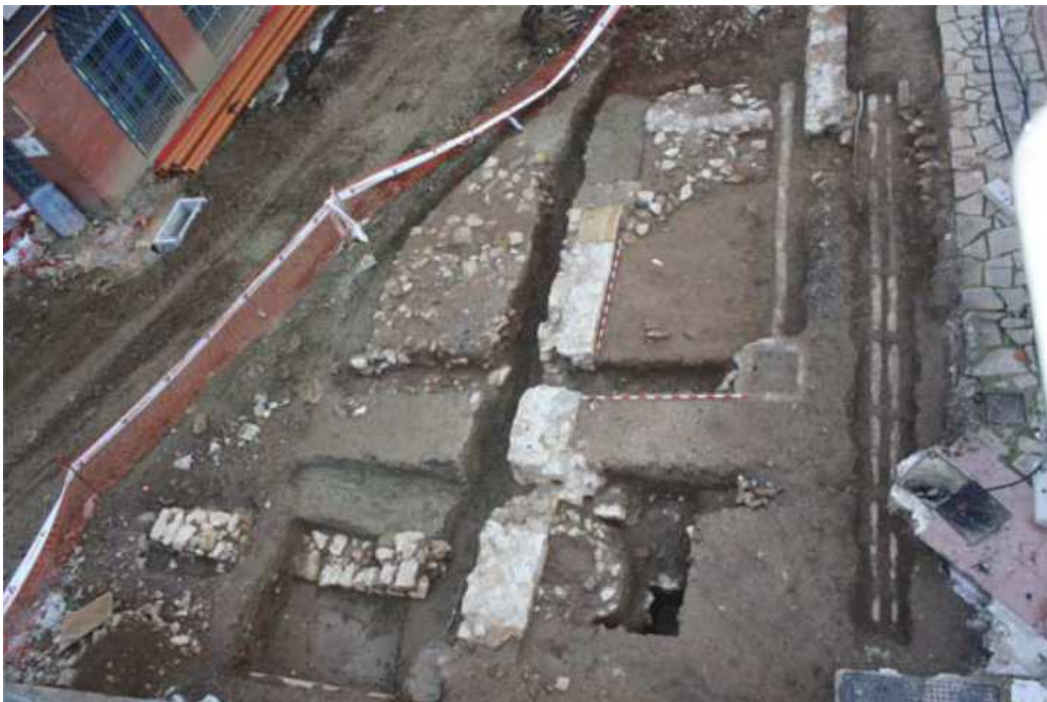
Lámina IV: Planta del Sector Oeste de la intervención arqueológica en calle Villa.

Se han exhumado los restos de tres estructuras muy similares, que han sido denominadas torre medieval 1, torre medieval 2 y torre medieval 3. En los tres casos se trata de restos en muy mal estado de conservación de cimentaciones a base de un vertido de mampuestos muy irregulares cementados con un mortero de barro rojizo muy pobre en cal. No se han recuperado materiales

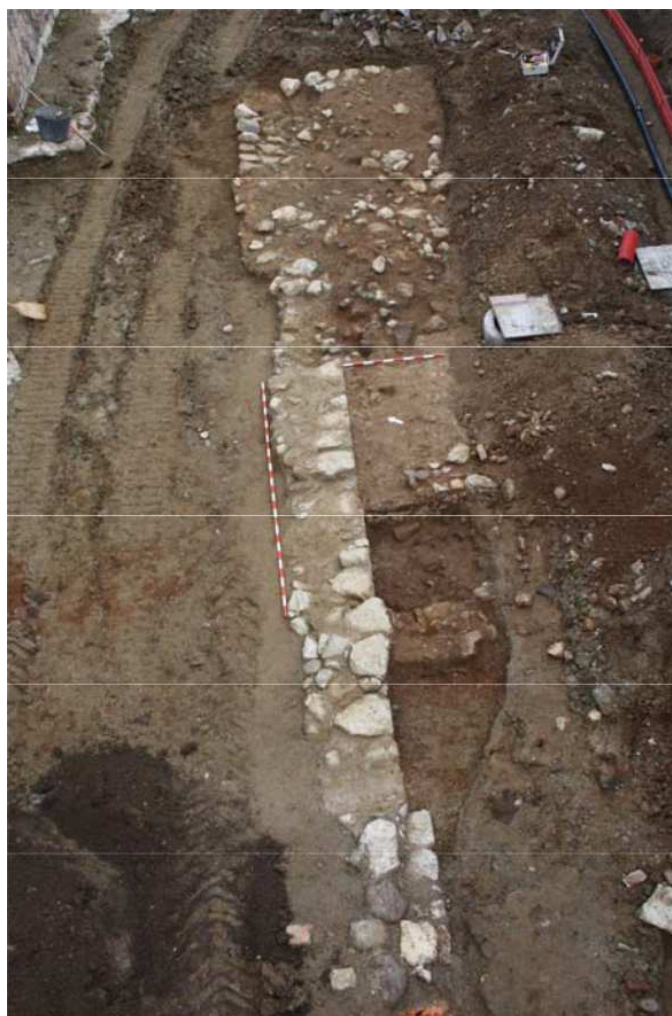
Lámina V: Planta de la torre medieval 3.

Es interesante destacar como la torre 2, ubicada en la intersección de las calles Villa y Santa Ana, marca el límite este del afloramiento del nivel geológico en la zona intervenida: así, al este de la torre, ya en calle Santa Ana, sólo se han excavado niveles de relleno de los siglos XVI en adelante, que deben pertenecer a la colmatación del foso que discurría junto al lateral este de esta torre. En cuanto a los lienzos de murallas que unían las torres, sólo se han documentado sendos arranques entre las torres 1 y 3, por lo que cabe suponer que, al presentar una cimentación menos profunda que las torres, fueron totalmente arrasadas en el siglo XIX, momento de su destrucción.

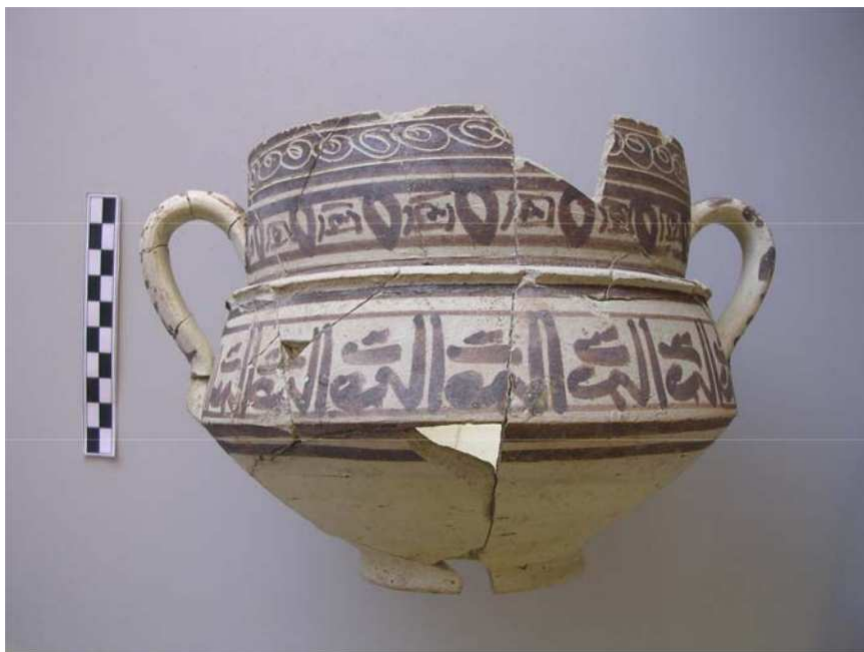
Lámina VI: Calle Villa. Jarrita esgrafiada y pintada.

En el interior del edificio turriforme se ha podido documentar un pozo que rompe los niveles de amortización, el suelo de cantos y penetra en los niveles geológicos. Los materiales que lo colmatan, entre los que destacan una jarrita esgrafiada y un mango de rueca en hueso, ambos completos, pueden ser datados hacia principios del siglo XIII.

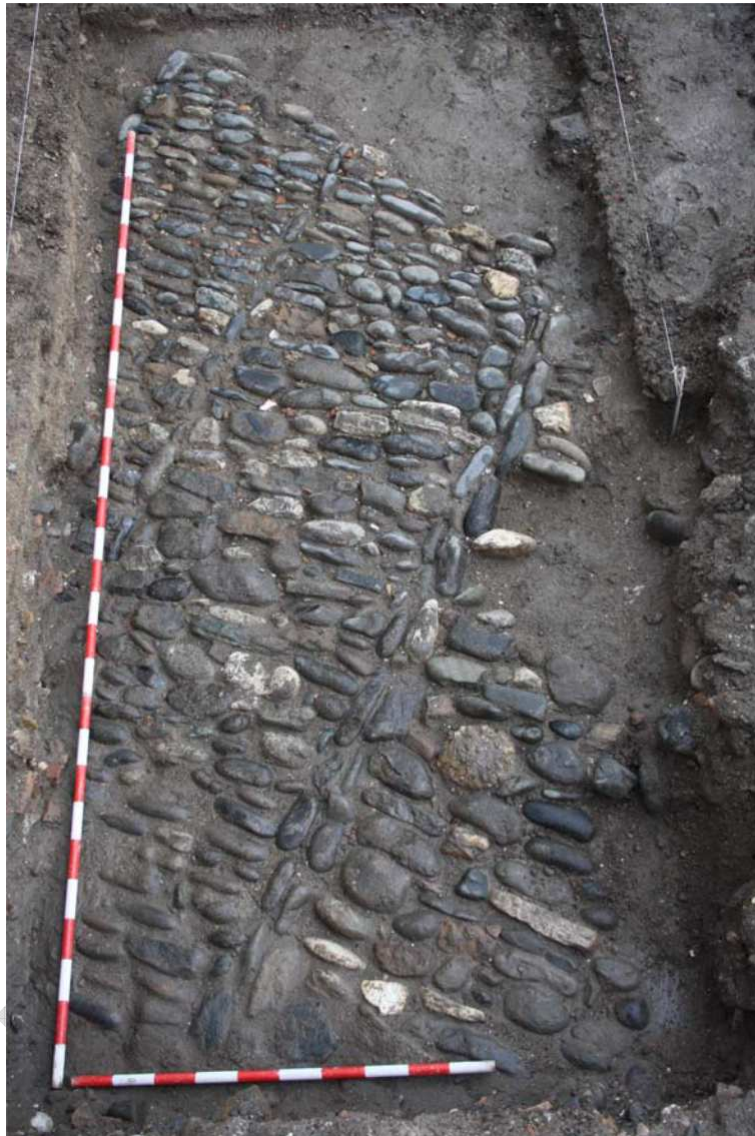
Lámina VII: Calle Santa Ana. Pavimento Empedrado.

En el sector de calle Santa Ana se han excavado varios retazos de un pavimento de cantos (Empedrado 1 y Empedrado 2) de gran extensión, que posiblemente cubría el espacio público delante de la puerta de entrada a la villa. Se trata de una zona extramuros, por la que debía discurrir el foso mencionado más arriba, que a principios del siglo XVI está abandonado y lleno de

escombros (Rojo s. f.: 254). Los niveles sobre los que se construye el empedrado pueden datarse en el siglo XVI, por lo que puede tratarse de los depósitos de escombros que colmatan el foso desde principios de ese mismo siglo. A su vez, los niveles que lo cubren pueden fecharse en el siglo XVII, por lo que este empedrado habría estado en uso durante un periodo aproximado de un siglo.
