ANUARIO ARQUEOLÓGICO DE ANDALUCÍA 2011

EXCAVACIÓN ARQUEOLOGICA PREVENTIVA EN EL Nº 11 DE LA CALLE SAN AGUSTIN (MÁLAGA)

Daniel Núñez Vilchez

Alberto Cumpián Rodríguez.

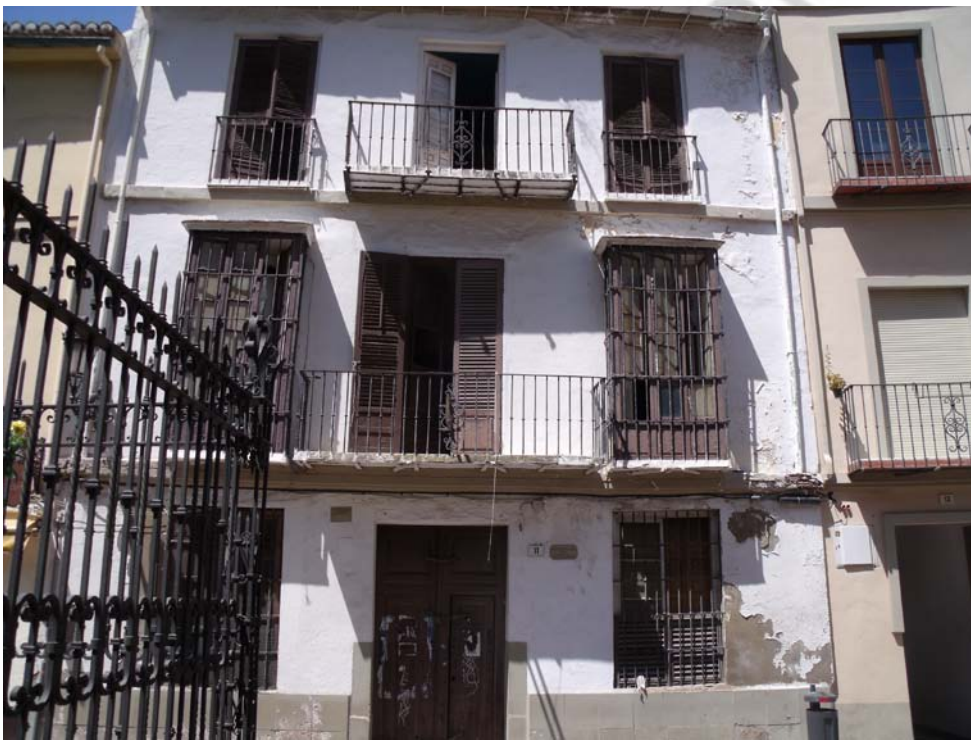
El inmueble de Calle San Agustín nº 11 se trata de una edificación del S. XVIII de fachada asignada al Barroco malagueño con dos plantas con vanos superiores y balconada central, decorados con rejería en forja y típicos cierros en la primera planta. Teniendo en cuenta estos parámetros está incluido como edificio singular en el Catalogo de Edificios Protegidos por la GMU, por lo que se estaba realizando, en el momento de la intervención, la consolidación y restauración de la fachada y primera crujía del inmueble como primera fase de la actuación inmobiliaria. Los espacios posteriores fueron demolidos y es en ellos donde se realizó este estudio arqueológico, a fin de alcanzar un análisis estimativo del subsuelo arqueológico y proporcionar datos al equipo técnico arquitectónico para realizar una cimentación no lesiva con los restos existentes.

Fachada del inmueble.

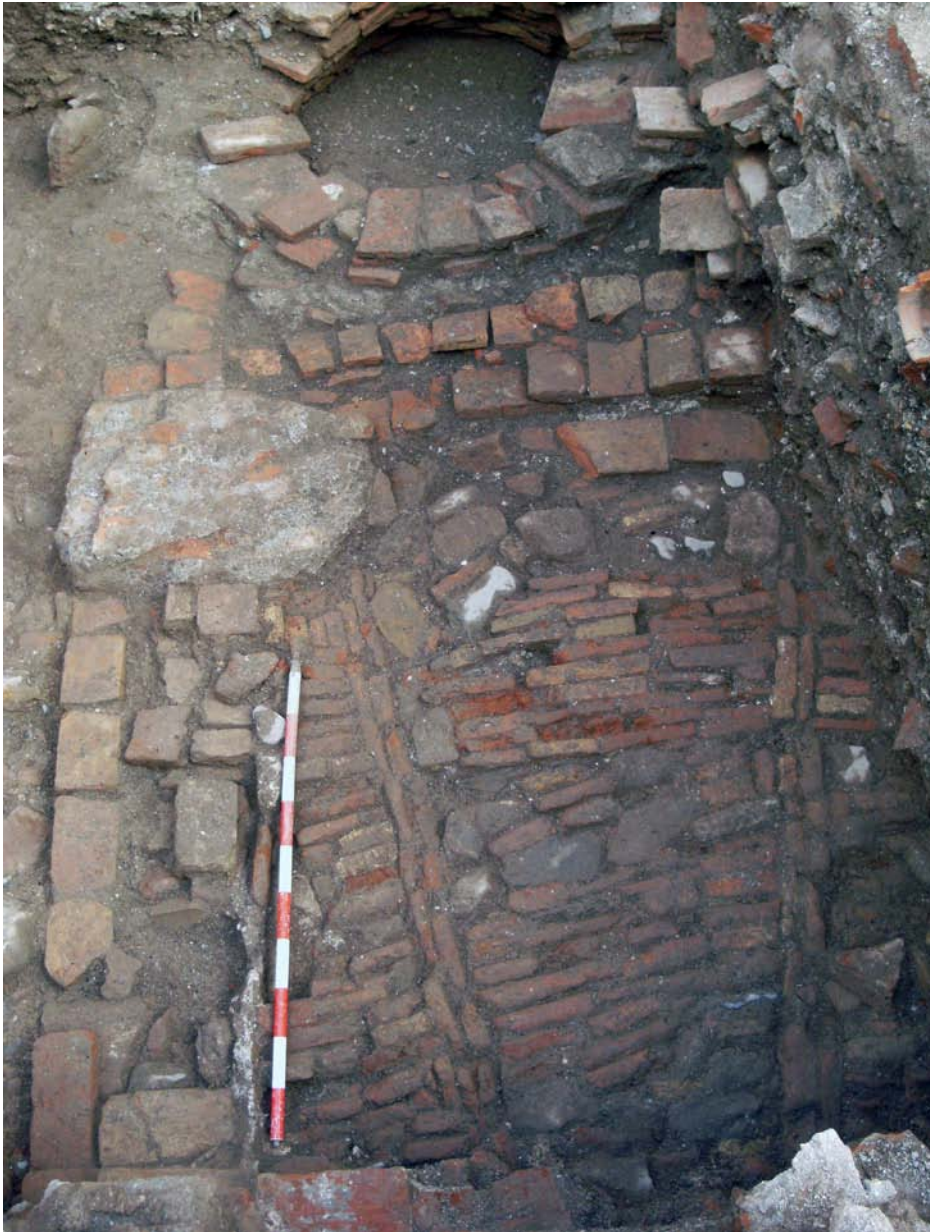
Lamina 3. Planta con los pavimentos modernos en el Corte 2.

La Ue. 209 en el Corte 2 es un claro ejemplo de estos vertidos que se sitúa colmatando un suelo de buena factura realizado mediante ladrillos dispuestos a sardinel, encuadrado con líneas maestras formando cajeados radiales. Su dilatado uso se manifiesta en los frecuentes reparos mediante mampostería e incluso con retazos de mortero, perdiendo la linealidad decorativa original. (Cota 9,10 m.s.n.m.) Directamente sobre este pavimento o englobados en la Ue. 209 se rescatan elementos

Aunque diseñado inicialmente como una sola estancia, se encuentra delimitada por un muro de mampostería (Ue. 204) que con dirección E.-O divide el pavimento en dos ámbitos. (Ue. 210 y 213), conservando el revoque enlucido en la cara septentrional de la estructura con una gran potencia (re-aprovechada para el S. XVIII, sobre elevando los suelos como evidencian algunas losas detectadas en el perfil Este del sondeo.(Ue. 217.3 y .4)

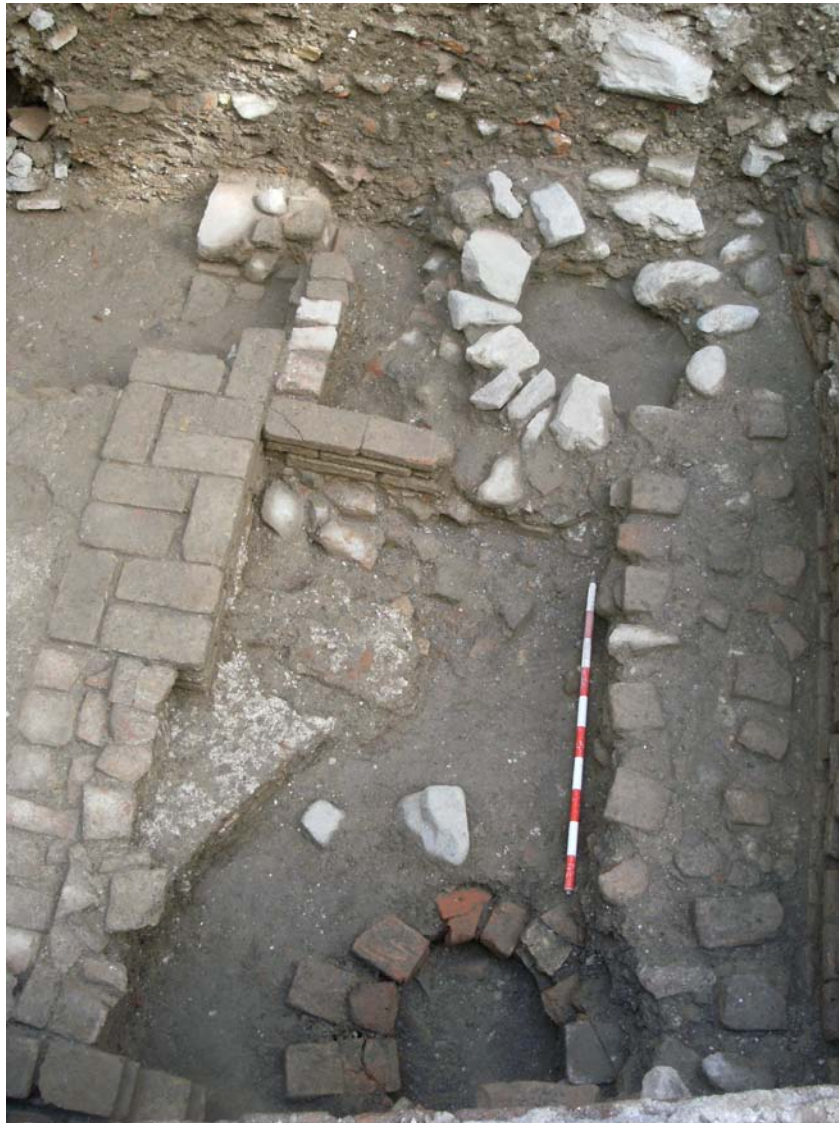
Lamina4 Ámbito A en el Corte 2

La Ue, 220 se trata de un muro de ladrillos de 45 cms de ancho y módulo de 28 x 13, 5 x 4) dispuestos con una cuidada fabrica a dos sogas y un tizón pero que se vería arrasado hasta llegar a la solería para ser oculto bajo la 213.

Esta sala (Ámbito Estructural A) debió estar pavimentada mediante una esmerada solería de losas cuadradas de barro de 32 cm de lado, cajeadas mediante cinta en ladrillo. Aunque solo se ha conservado un pequeño segmento en la esquina nordeste, si perdura la excelente cama de mortero donde se asentarían. (Ue. 221)

La Ue 220 en esta zona se delimita mediante un tabique simple de ladrillos cerrando el ámbito al E. y que sirve como umbral de un vano (Ue. 220.2) que comunica con la habitación contigua que a su vez se encuentra solada Ue. 227 algunos centímetros más baja ajustando la entrada con un escalón.

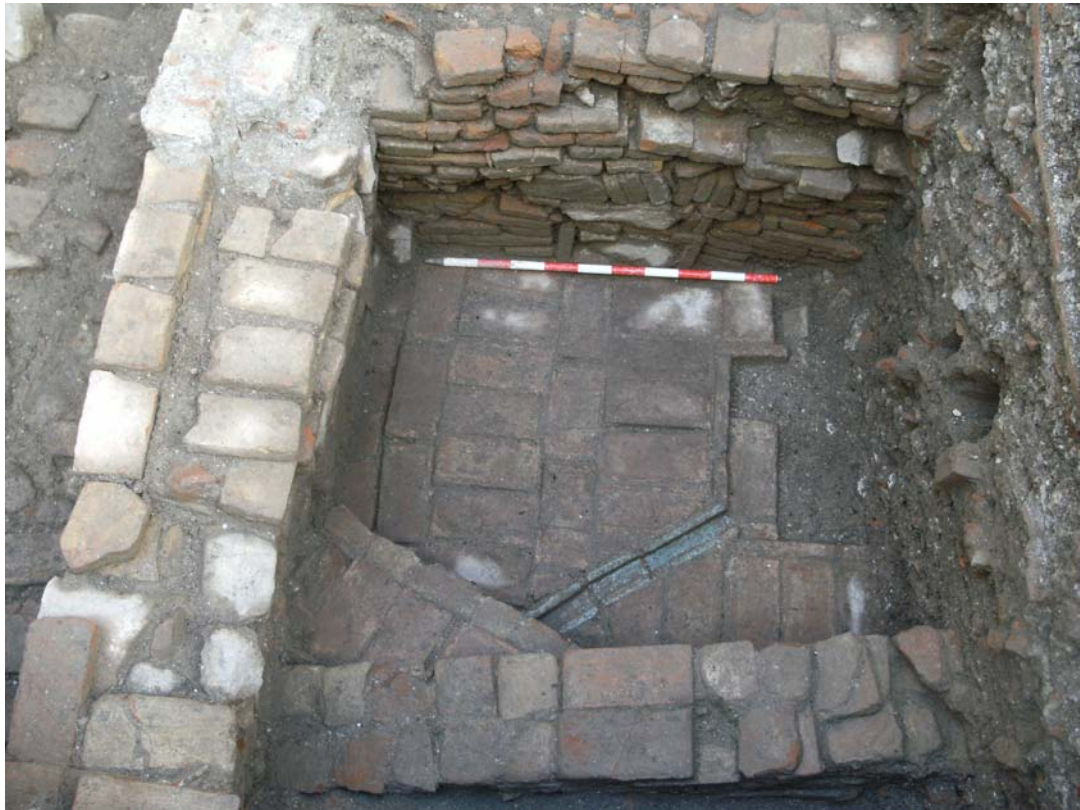
Lamina5 Ámbito B Corte 2

Este es el Ámbito estructural B, habitación que ocupa la parte central del sondeo, donde habíamos visto se insertaban tanto los pozos 224 y 225 junto a la medianera actual Ue. 211 desvirtuando todo el espacio por lo que solo se conservan algunos mínimos retazos del suelo de mortero señalado. (Ue. 227). De la misma forma ha perdurado una pequeña compartimentación adosada a Ue, 220, en tabique simple de ladrillos muchos de ellos fragmentados, dando un habitáculo del que se nos escapa su funcionalidad. El ámbito estructural B se cierra al Norte con la potente estructura Ue. 204, primer muro que se fosiliza hasta el S.XVIII confirmando la larga continuidad de los mismos espacios.

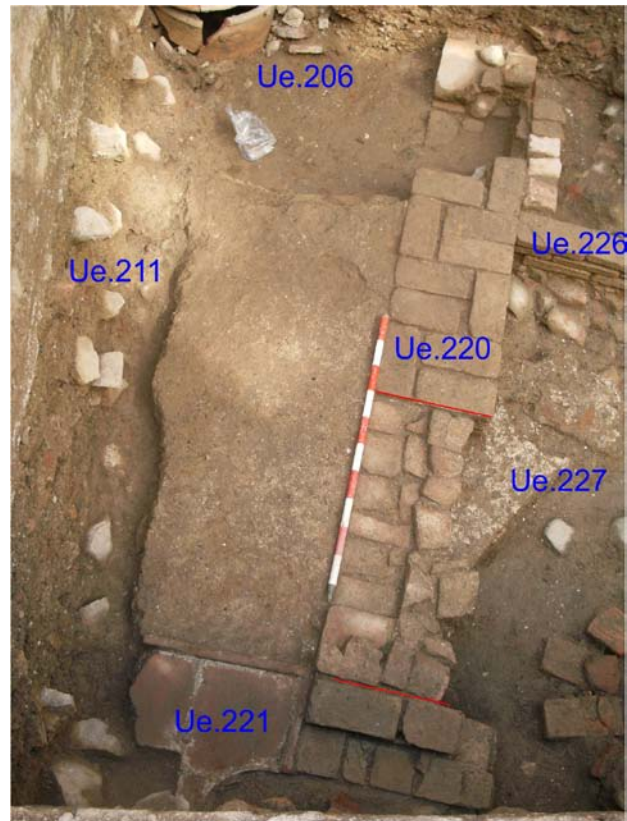
Lamina 6 Ámbito C Corte 2

Su cara posterior muestra uno de los ámbitos más interesantes que hemos documentado. Se trata de una sala (ámbito estructural C) pavimentada en ladrillo distribuidos con una hilera en su lado largo y la siguiente al corto (Ue. 230) que se decora con una fuentecilla, rehundida y enmarcada mediante tira de ladrillo. La fuente se alimentaría mediante una canalización colocada en diagonal a la misma fabricada con atarjeas rectangulares vidriadas en verde. Dado este juego de agua nos permitimos interpretar este espacio como patio abierto, delimitado al nordeste por un murete de apenas 30 cms de ancho también en material latericio. El ángulo que forman Ue. 204 y este se ocluye con una bancada, bajo la que se pierde la atarjea.

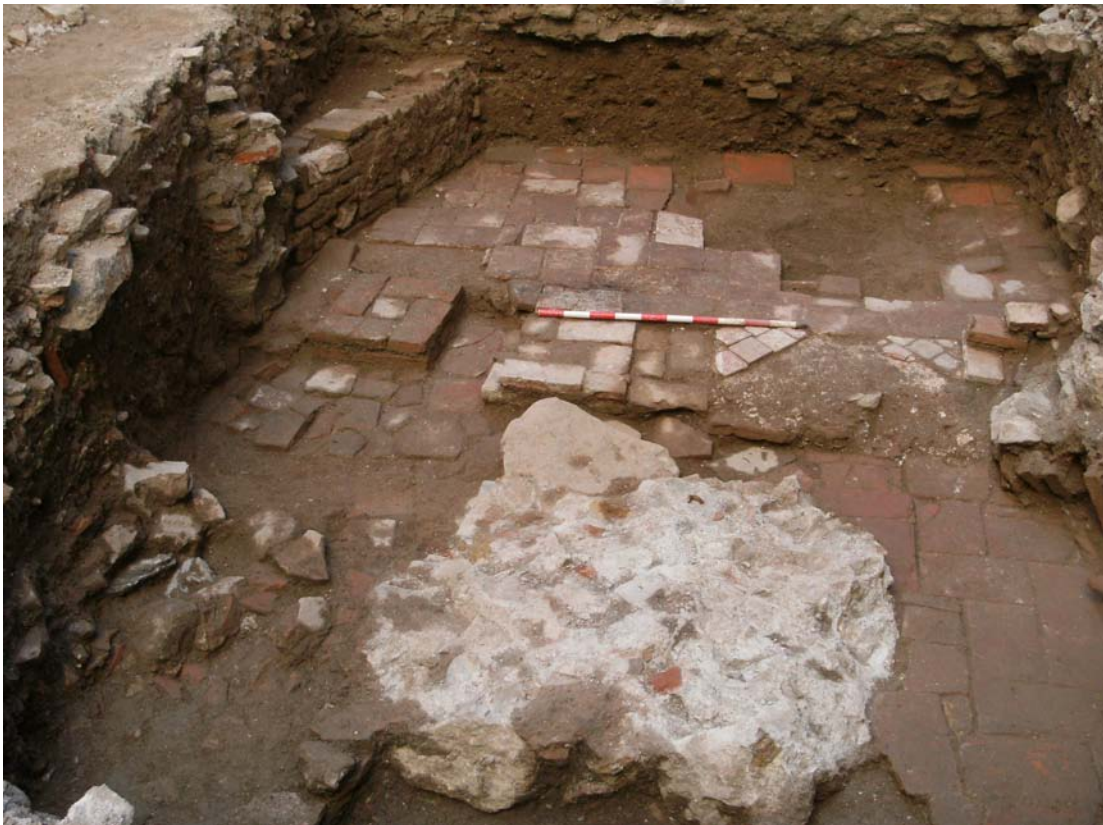
Lamina 7. Vistas de estos ámbitos, En la zona central el muro de cierre entre ambos. Como se advierte en ambos cortes las estructuras murarias, cuando no se reutilizan son arrasadas hasta el nivel de suelo, para evitar estorbos en las viviendas posteriores.

El pavimento se subdivide también en dos ámbitos (ámbitos estructurales D y E) separados por un muro Ue. 15, gemelo a la Ue. 220) enlazados por un vano señalado en planta por un umbral de losetillas de 10 cms de lado, dispuestas en líneas divergentes, en diagonal al pavimento. Solo se han conservado los dos ángulos extremos, si bien se advierte la cama de mortero donde se asentarían (Ue. 16). y que en momento posterior se ve arrasado y cortado en su parte septentrional a fin de insertar un pilar de ladrillos (Ue. 31) asentado en una potente basa de recortes de ladrillo.

En el centro de este ámbito se introduce para esta época una compartimentación (Ue. 25) N.-S. realizada en ladrillos fragmentados y mampostería de escasa calidad y conservación, que se adosa a la Ue. 15 ajustándose a su base de piedras. El espacio de esta habitación se enlosaría con piso de mortero al que se accedería por la entrada escalonada antes referenciada. (Ue. 24).

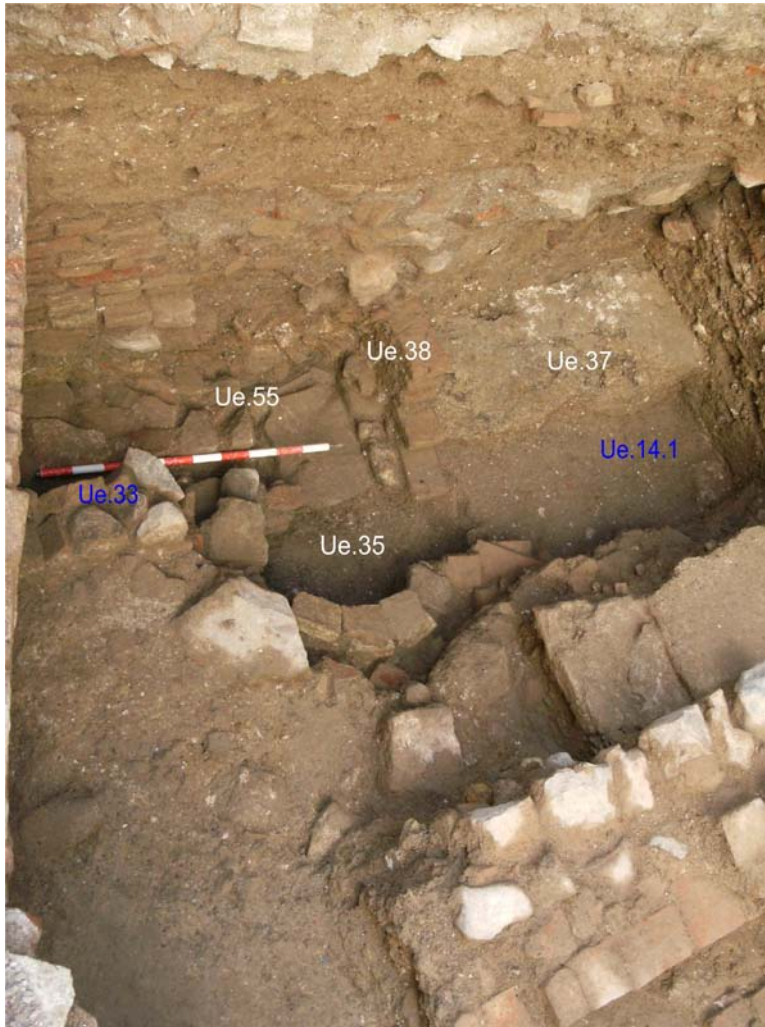
Lamina 8. Detalle perfil sur Corte 1. Observese la alta densidad de estructuras en un espacio mínimo. La Ue. 40 se refiere a una canalización asociada al pozo Ue. 35.

La tabica apoya en otro murete de pequeños mampuestos que hace ángulo, justo bajo el perfil sur del sondeo, con uno similar cerrando la habitación (Ue. 55). La parte central de este espacio se ve ocupada por un pozo de extracción de aguas de anillos cerámicos, curiosamente rematado superiormente con otro, posterior, dedicado a aguas sucias que contiene en su interior algún fragmento de filiación almohade. (Ue. 35) La escasez de elementos de cultura material y su indefinición en estos estratos, obviamente junto a la escasa superficie de estudio y la amalgama de estructuras superpuestas, hacen que debamos de tomar la data de este nivel con suma prudencia. No obstante su posición estratigráfica junto a algún fragmento rescatado de la Ue. 36, estrato de colmatación del pavimento Ue. 37, nos hacen situarlo para los últimos momentos altomedievales.

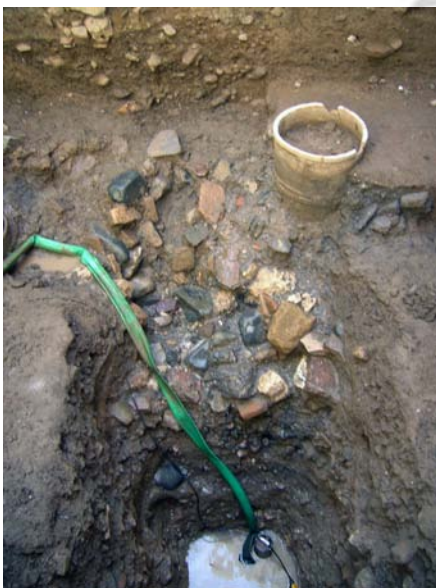
*Lamina 11 Vertidos de mampuestos y fragmentos latericios en Calle Granada 34
(Foto Arqueosur)*

De este modo nos permitimos parangonar la plataforma alcanzada en el punto más bajo del sondeo con superficies semejantes en áreas más o menos próximas. Nos referimos a los márgenes fluviales documentados en las intervenciones de Calle Granada 34 (DIAZ, 2009) y de esta en su esquina con Calle Ascanio (SUAREZ, 1999). Estos límites se ven fijados mediante el vertido más o menos caótico de mampuestos y material de construcción, muy similar a lo aquí exhumado y en un ambiente estratigráfico y topográfico más o menos similar.¹
