ANUARIO ARQUEOLÓGICO DE ANDALUCÍA 2017

ACTIVIDAD ARQUEOLÓGICA PREVENTIVA –SONDEOS- EN CALLE NIÑA DE ANTEQUERA, 48. ANTEQUERA (MÁLAGA)

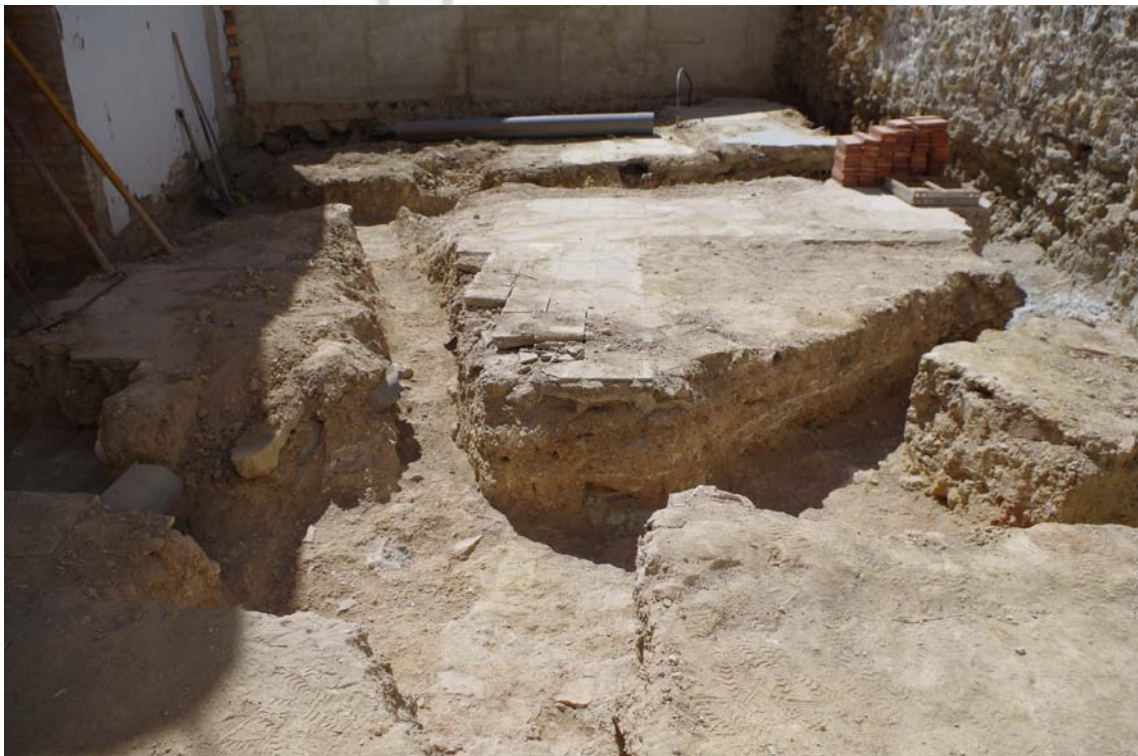
Lám. 1. Foto final de la actuación.

Su apertura deja ver al fondo los mampuestos de la obra de restauración de la muralla llevada a cabo en la primera década del siglo, sobre la que se ha levantado el muro actual.

Por la proximidad a la muralla medieval, debemos hacer mención a los muros de mampostería de la medianera situada al sur. Estos muros, que han sido demolidos en su mitad por el propietario del inmueble, emplean una mampostería de pequeño tamaño unida con barro, que no presenta vinculación con la estructura de la muralla, sino que constituye el muro de la casa levantado en época moderna. Similar fábrica de mampostería menuda con alguna mediana presenta también el muro de la fachada, comprendiéndose que pertenece todo al levantamiento del inmueble anterior ahora demolido.

Cabe hacer mención, finalmente, al muro que actualmente hay levantado sobre la muralla medieval reconstruida; el cual se entiende está fuera del inmueble objeto de estudio, y por lo tanto no es compatible con la obra proyectada, debiéndose ceñir ésta, tal y como si está planteada en proyecto, a muro que habrá de levantarse sobre la cimentación donde se ha llevado a cabo el Corte 9 de la presenta actuación arqueológica.
