# ANUARIO ARQUEOLÓGICO DE ANDALUCÍA 2017

# **ACTIVIDAD ARQUEOLÓGICA PREVENTIVA MEDIANTE SONDEOS ARQUEOLÓGICOS EN CALLE CARRETERÍA N° 75, MÁLAGA**

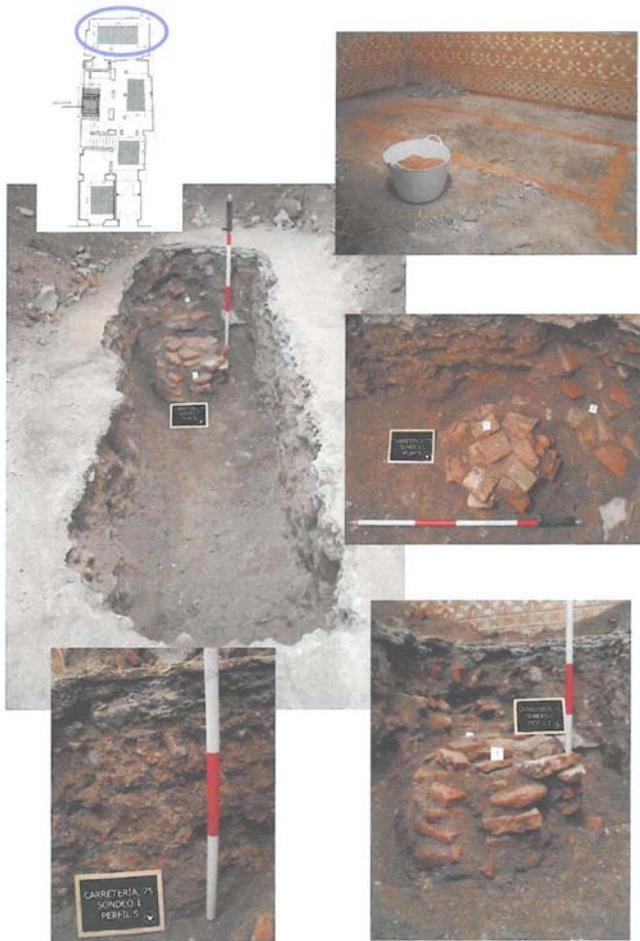
**Lám. I. Planta y perfil sondeo arqueológico D. 1**

- Sondeo 1 (lámina I y II). Sondeo realizado en la habitación del fondo y anexa al patio central de la casa. La profundidad alcanzada en este sondeo fue de 0,90 m. Durante el proceso de excavación se localizaron algunos restos cerámicos, así como una estructura en forma circular realizada con ladrillos y que corresponde a un pozo ciego. Este tipo de construcciones son típicas en la zona de Málaga, localizándose en varias intervenciones arqueológicas, como por ejemplo en *CI Lazcano*. Respecto al material cerámico se han

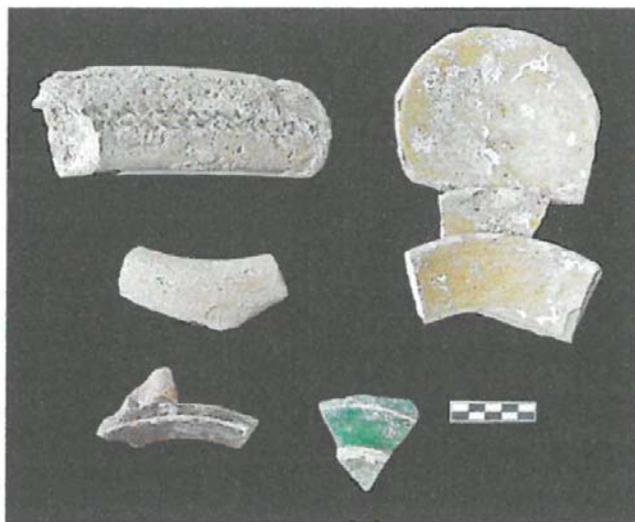
**Lám II. Material cerámico**

localizado fragmentos de bordes y fondos de loza y cerámica común esmaltadas en  
vedrío melado y verde que corresponden a cuencos y escudillas, en su mayoría

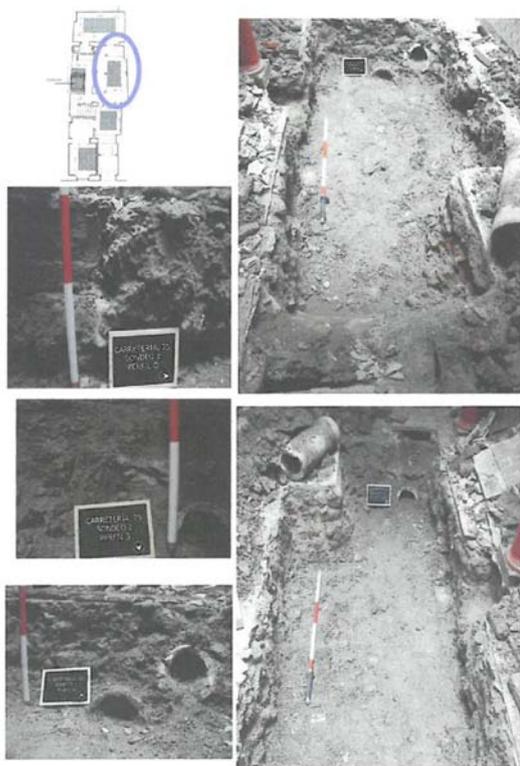
**Lám. 111. Planta y perfiles sondeo n. 2**

- Sondeo 2 (lámina III). Realizado en el patio de la casa. La profundidad alcanzada en este sondeo ha sido de 0,90 m. No se ha documentado material cerámico arqueológico ni estructuras. Se trata de una zona de recogida de aguas pluviales y de canalizaciones modernas de la casa.

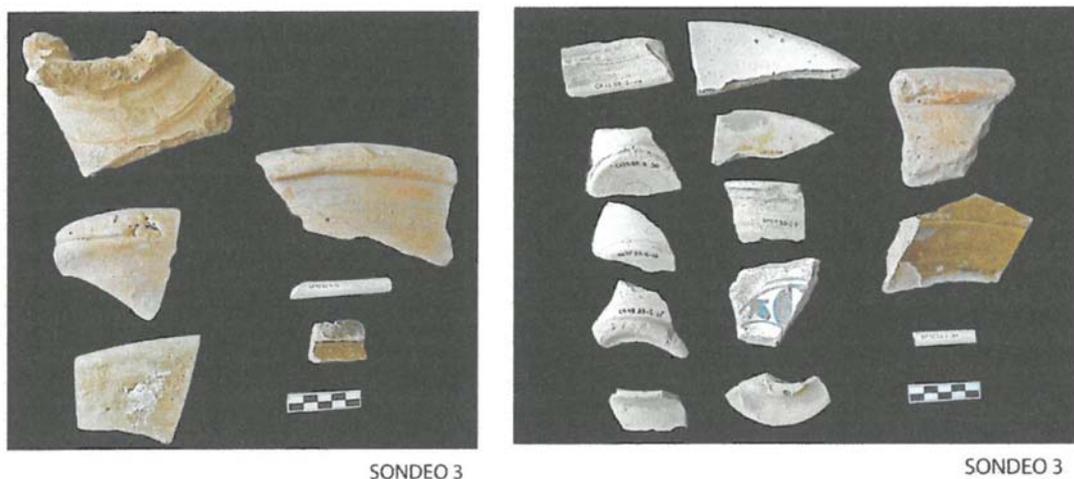
**Lám. IV. Material cerámico del sondeo n. 3**

recuperada corresponde a fragmentos de cerámica de cocina y almacenaje en su mayoría, en algunos de ellos hay presencia de cerámicas vidriadas meladas, loza vidriada en blanco y azul, de pastas pajizas y dos fragmentos de pipa de caolín de arcilla.

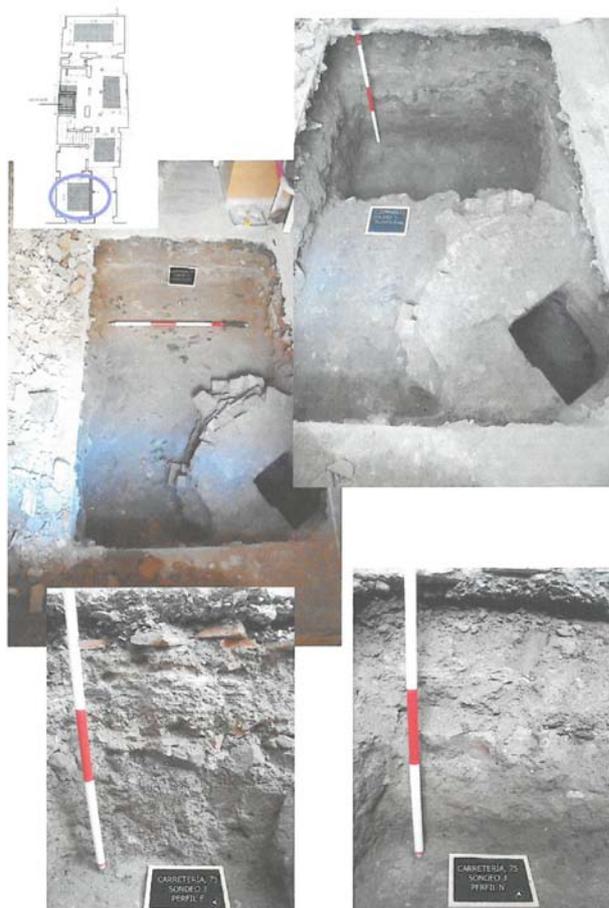
**Lám. V. Planta y perfiles sondeo n. 3**

- Sondeo 3 (lámina 4 y 5). Este sondeo se realizó en la habitación anexa a la entrada de la casa, que transcurre paralela a la calle Carretería. Durante el desarrollo de los trabajos se localizó a unos escasos 0,20 m de profundidad un pozo realizado con ladrillos y que estaba colmatado de tierra y fragmentos de ladrillos antiguos. A unos 0,50 m localizamos un suelo empedrado realizado con cantos de río en tonalidades oscuras en su mayoría, aunque también había presencia de cantos blanquecidos aunque en menor número, rematado en las esquinas con ladrillos macizos de canto y restos de lebrillo. El sondeo alcanzó un 1 m de profundidad no documentándose ninguna estructura. Sin embargo, se observó la existencia de una tierra de coloración más oscura casi grisácea propiciado por el alto contenido en carbones, restos de huesos de animales principalmente jabalí, pues aparecieron fragmentos de colmillo, y restos de hierro así como cerámica adscrita a nivel general a la época moderna-contemporánea. La cerámica

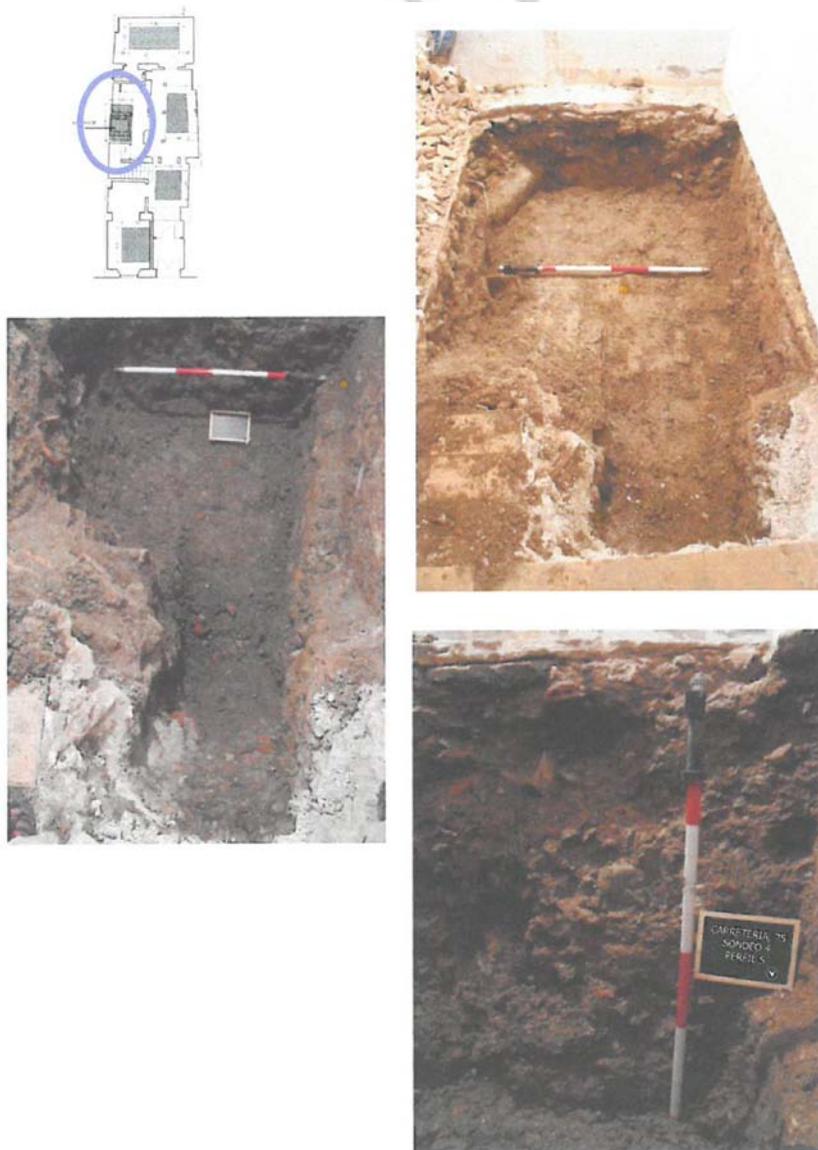
**Lám. VI. Planta y perfil sondeo n. 4**

• Sondeo 4 (lámina VI y VII). Corresponde al hueco del ascensor. La profundidad alcanzada ha sido de 1,50 m. En este sondeo no ha aparecido ninguna estructura arqueológica. Sin embargo, es donde más restos cerámicos han aparecido, estos corresponden en su mayoría a cuencos "de conquista" o escudillas vidriadas y además de dos fragmentos de atifles, que se encuadrarían en época moderna-contemporánea. Debemos destacar la presencia de un fragmento de cuerpo que parece corresponder a un cuenco de loza dorada, lo que pone de manifiesto la remoción sufrida en el subsuelo del edificio, no descartando posibles remociones realizadas con anterioridad a la construcción del mismo.

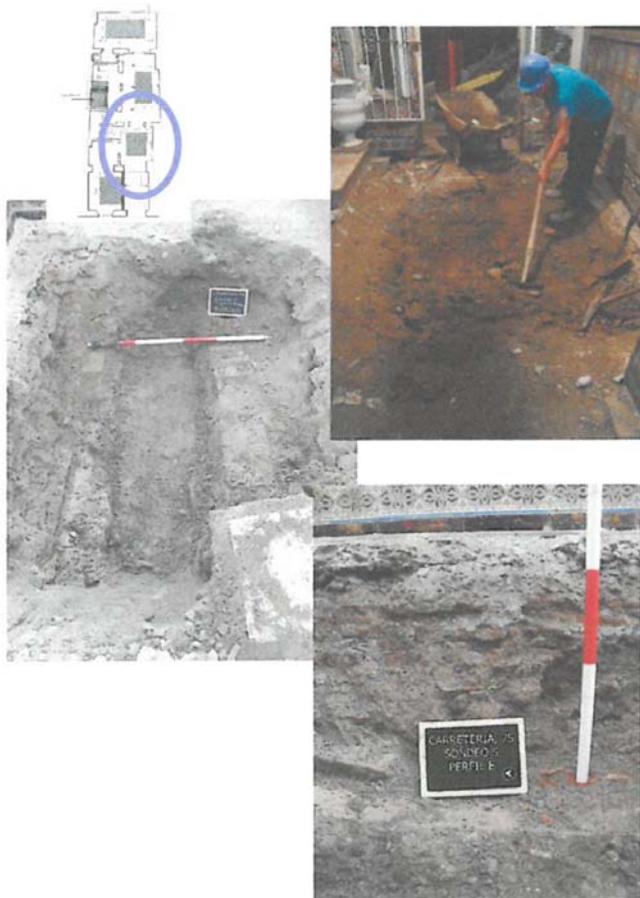
**Lám. VIII. Planta y perfil sondeo n. 5**

- Sondeo 5 (lámina VIII). Situado en la entrada de la casa. Se ha alcanzado una profundidad de 0,90 ID. En este sondeo el resultado ha sido negativo.
