ANUARIO ARQUEOLÓGICO DE ANDALUCÍA 2016

ACTIVIDAD ARQUEOLÓGICA PREVENTIVA CONTROL DE MOVIMIENTOS DE TIERRA EN LA CALLE PEÑA DE BORNOS. CÁDIZ.

CONCEPCIÓN JIMÉNEZ PÉREZ
LUIS AGUILERA RODRÍGUEZ

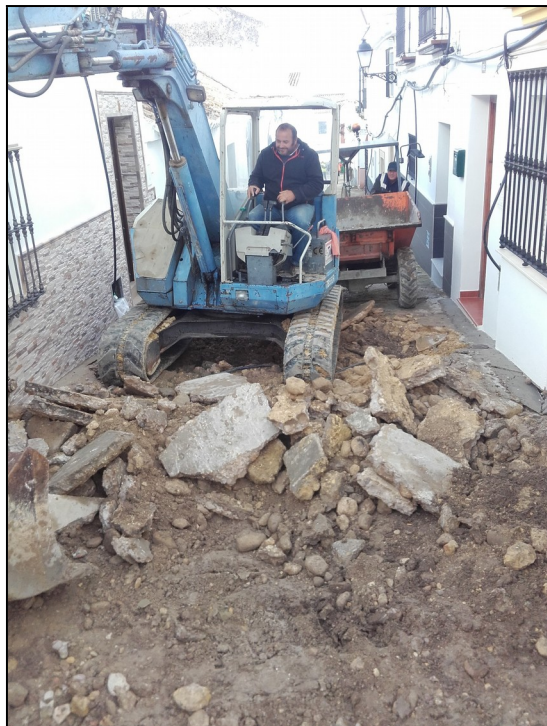
Lámina I

La obra realizada en la calle ha supuesto un movimiento de tierra y excavación con apertura de caja que se realizó con medios mecánicos hasta una profundidad media de 50 cms.; además se llevó a cabo la reapertura de la instalación del sistema de drenaje de aguas pluviales y fecales hasta una profundidad media de 1,50 m. (Lám. I y II).

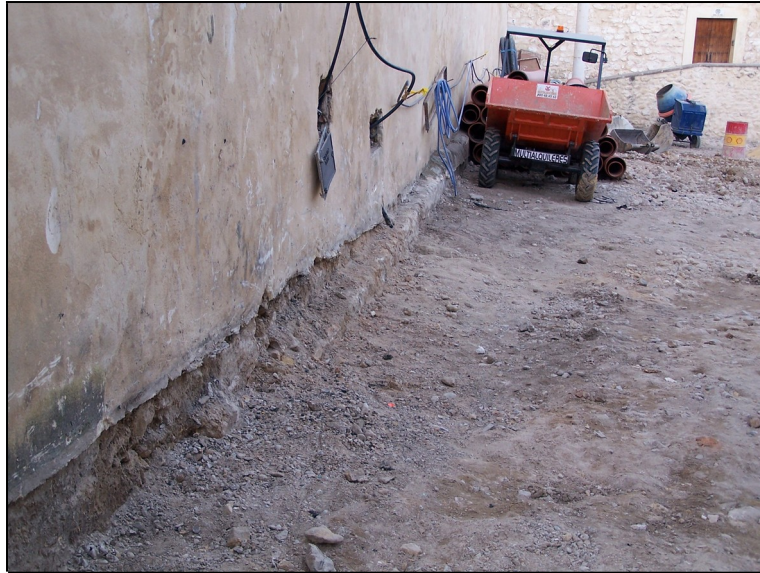
Hemos de constatar, por otro lado, la actitud negligente del Ayuntamiento de Bornos, como ente promotor, entre los años 2006 y 2008 donde se realizó la reurbanización de las calles Cárcel, Laurencia, Arrieros, Clérigos y parte del primer tramo de la calle Peña intersección con la calle Luna, así como en la Plaza Antonio Fernández Bernal (antigua Plaza Lepanto), ejemplo de afección a la arquitectura de la trasera de la Logia renacentista con el desmonte de niveles arqueológicos donde los trabajadores recogieron de las cubas o bateas figuras de terracota de entre 10-15 cms de altura, así como fragmentos, también de terracota, que podrían formar parte de un busto, lo que nos indica que seguramente tendrían relación con la decoración del jardín o de la exposición en la logia. Por lo tanto es indicativo del arrasamiento de unidades estratigráficas dentro del contexto de relación entre el área que ocupa la antigua Plaza Lepanto (hoy Plaza Antonio Fernández Bernal), el Jardín renacentista y la torre o como comúnmente se denomina Castillo de Bornos. Otros de los datos que nos comentan los trabajadores es la aparición de una galería abovedada de 12 metros de longitud aproximadamente y de 1,50 m de altura en su interior que se dibuja desde el centro de la Plaza Antonio Fernández Bernal (Plano 3) en dirección al centro de la Logia, y que se conserva por debajo del pavimento actual entre 60-70 cms. igualmente, como se puede apreciar en la imágenes, aparecen estigmas de huellas de la acción de la maquinaria empleada en la obra y el arranque de parte de su arquitectura donde se rebajó más de 1 m. (base de cimentación) (Lám. III y IV).

Lámina III. Vista de los trabajos de reurbanización en la plaza Antonio Fernández Bernal y afección de la trasera de la Logia del Castillo-Palacio de los Ribera.

Como consecuencia de los datos expuestos se solicitó en la Memoria de la actuación la cautela arqueológica sobre las calles y plazas mencionadas.

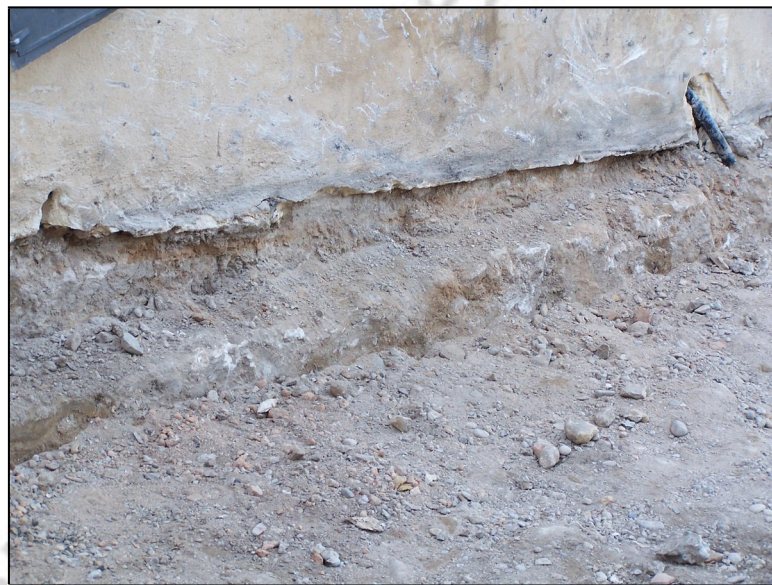
Lámina IV: Detalle de la base de cimentación de la trasera de la Logia del Castillo-Palacio de los Ribera.
