ANUARIO ARQUEOLÓGICO DE ANDALUCÍA 2016

ACTIVIDAD ARQUEOLÓGICA PREVENTIVA REALIZADA EN LA c/ AGUSTIN MORENO Nº 46 DE CÓRDOBA

Ricardo Bravo Cascales

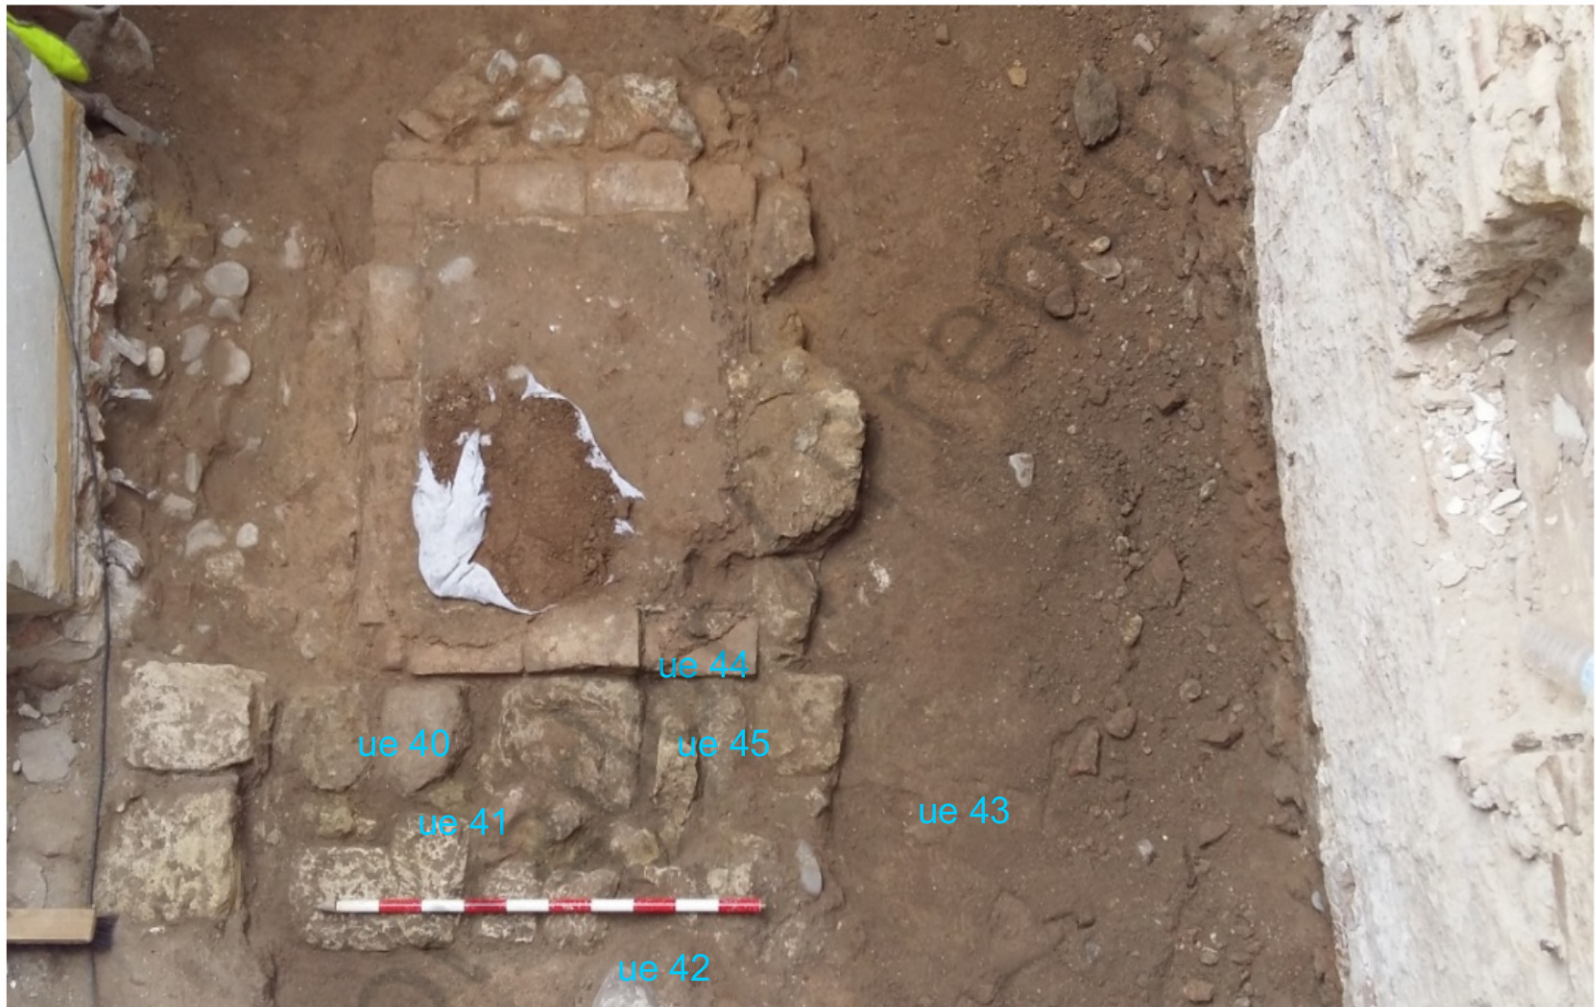
Lám.01.- Alberca islámica desde galería segundo piso Norte.

La vivienda califal se organiza en torno a un patio que coincide con la actual E4. Este patio se caracteriza por la presencia en su lado Norte de una alberca de pequeño tamaño formada por dos lados de mampostería y ripios y dos lados de adobes

rectangulares. El interior del recipiente se encuentra enfoscado con mortero de cal y pintado parcialmente de almagra. El muro Norte UE 42 delimita el final del patio y la cara Sur de la estancia Norte. La alineación del mismo nos lleva a presuponer que se entregaría al muro UE 56 por su lado occidental, formando un espacio regular cuadrado. El cierre de esta estancia norte pudiera estar fosilizado por la alineación de ripios UE que se detectó en la E2. Las dimensiones del patio son: ancho por de largo.

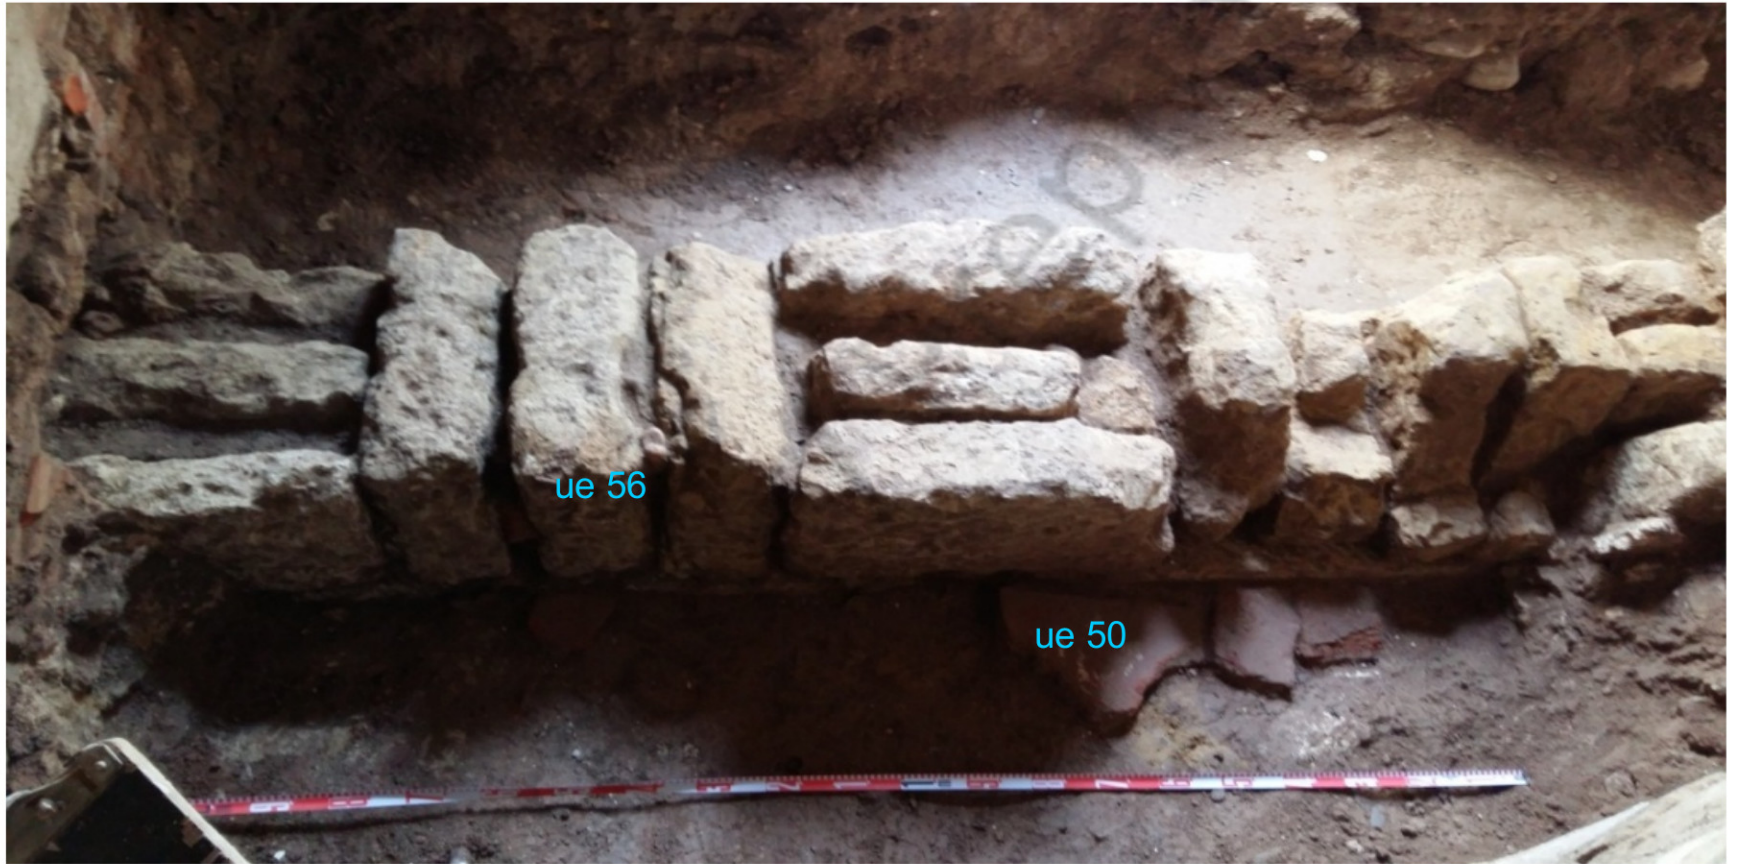
Lám.3.- Muro califal ue 56. Suelo de habitación ue 50. E9.

Del segundo momento constructivo destaca por su longitud y factura el muro de sogas y tizones realizado con sillarejos escuadrados UE 56 que sirve de muro oeste recayente la patio califal. Este se documentó en toda la vivienda en los espacios E2, E3, E6 y E8, formando la cimentación del muro medianero desde el siglo X.

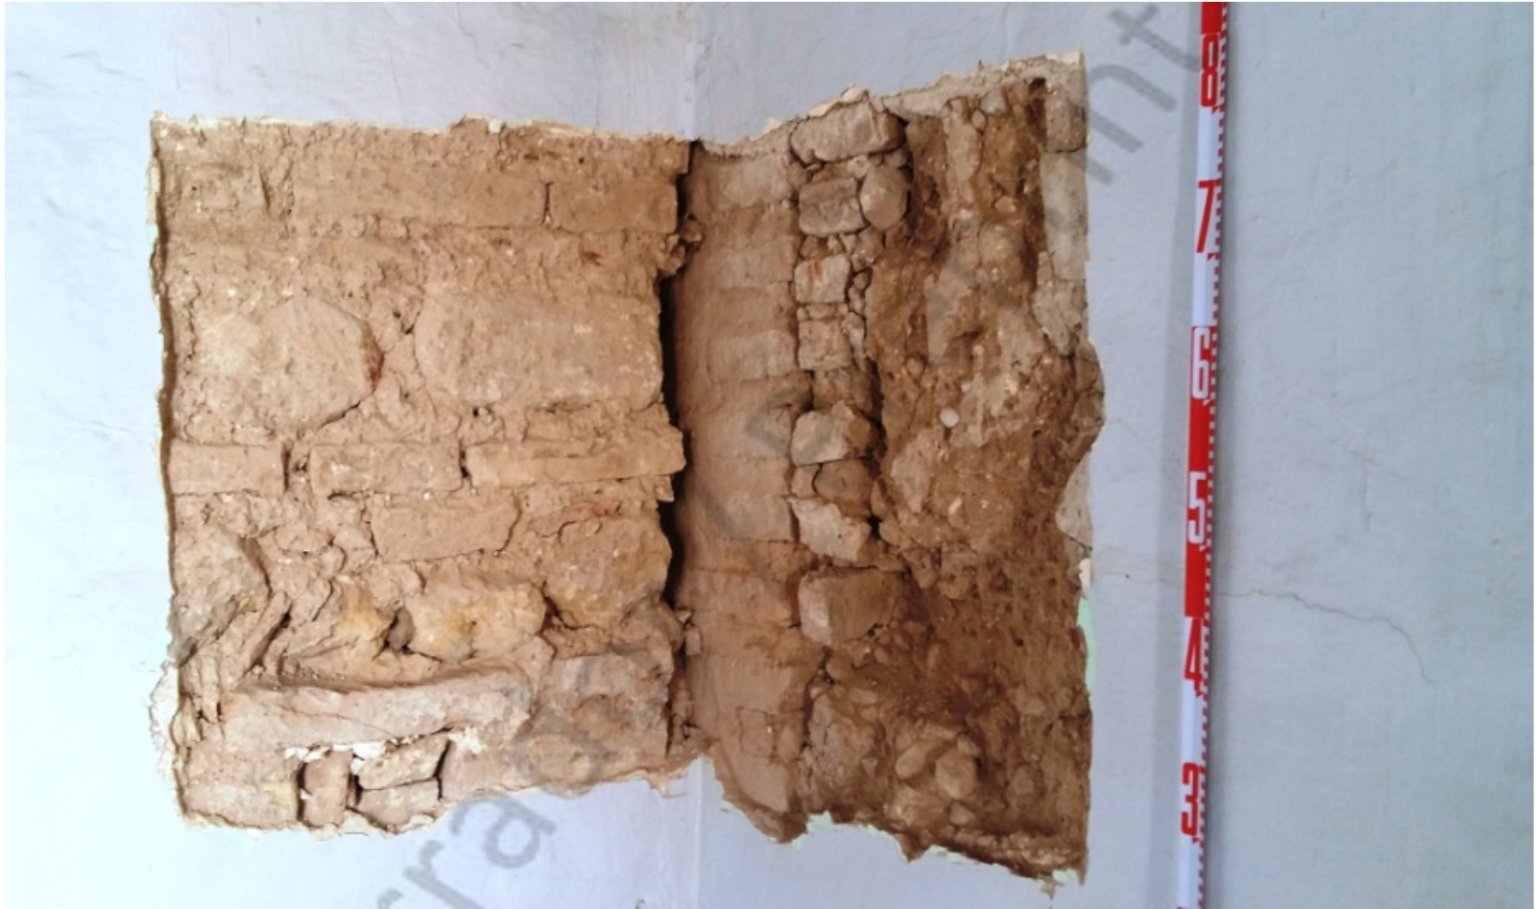
Lám.5.- Relaciones ente muro UM 21 y muro de fachada UM 20 sondeo 9

Destacan por su factura y clara lectura las UM 21 y 34 donde se aprecian con claridad los cajones las hiladas de cal y los encadenados o pies derechos de ladrillo insertos en los paramentos según el caso.

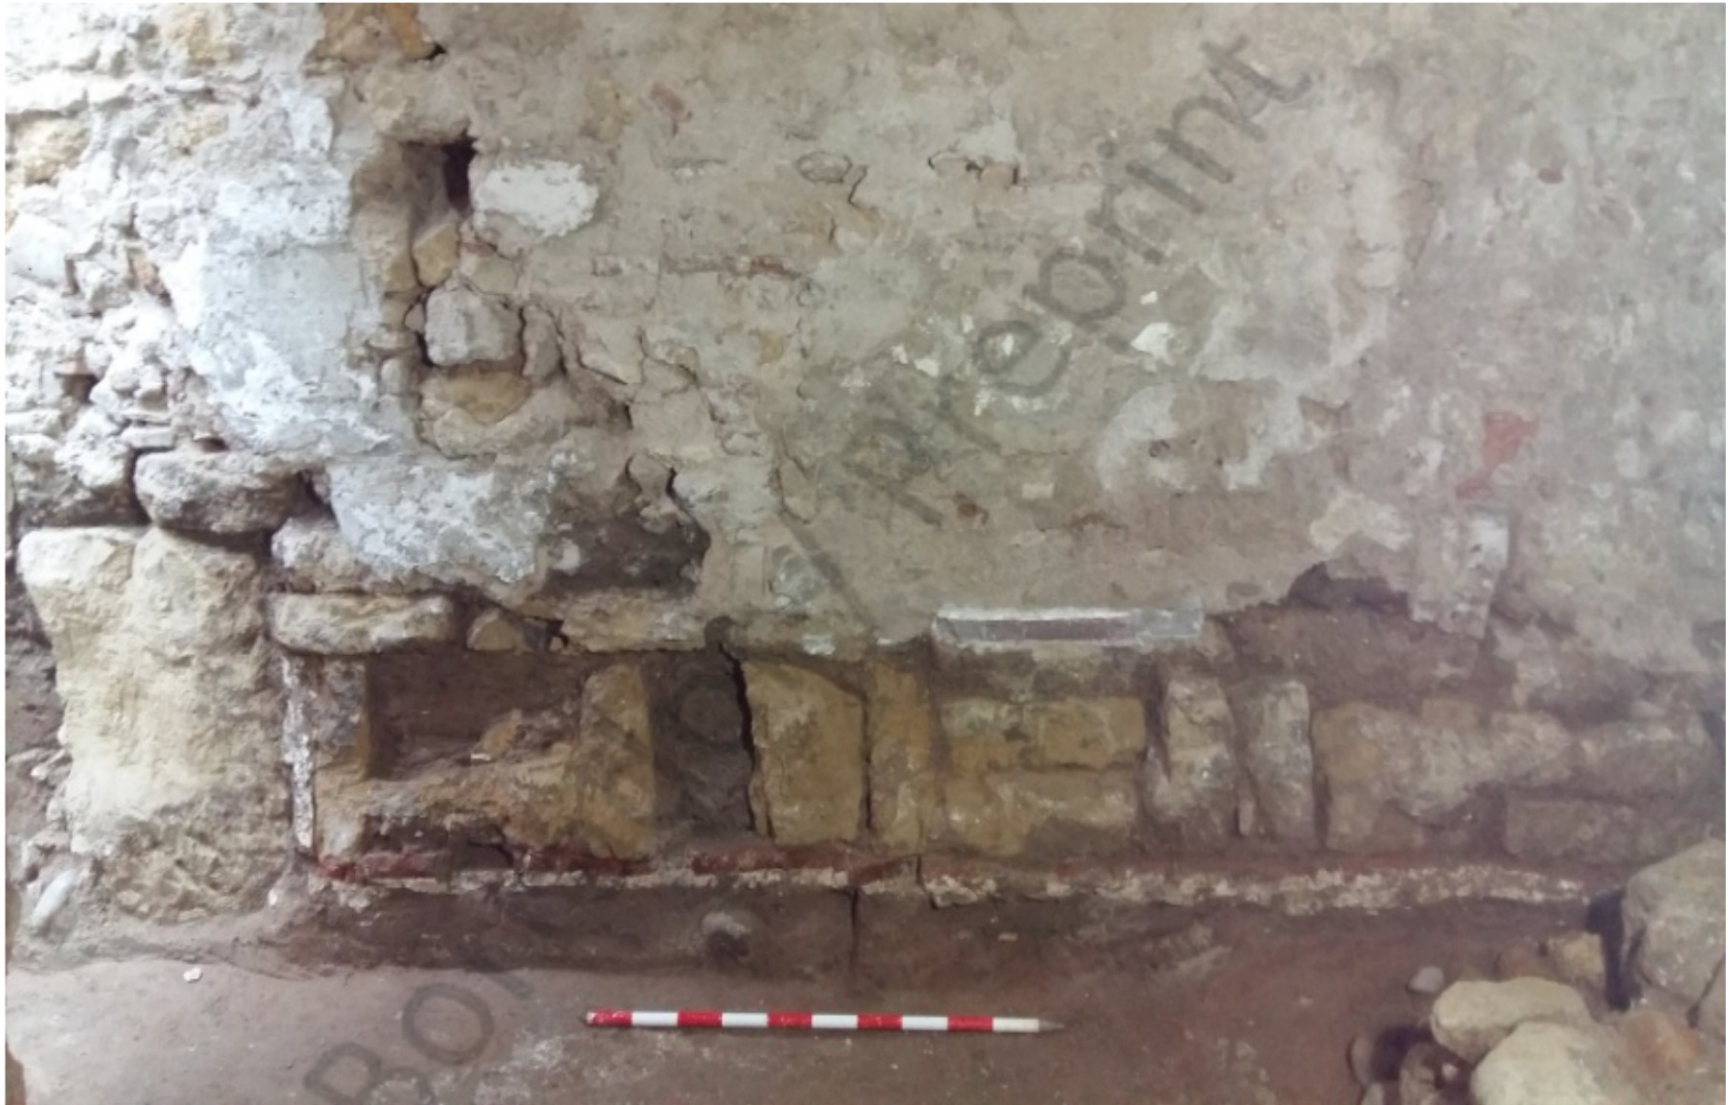
Lám.7.- Amortización suelo califal por subfase II califal.

Pudimos documentar diferentes estratos de colmatación situados al sur de las estructuras 30, 31. Esta colmatación está formada por estratos de matriz areno arcillosa, con una ligera pendiente hacia el oeste. Creemos que ambos estratos pertenecen a la misma fase de reordenación de los espacios de las estructuras de la subfase I que se

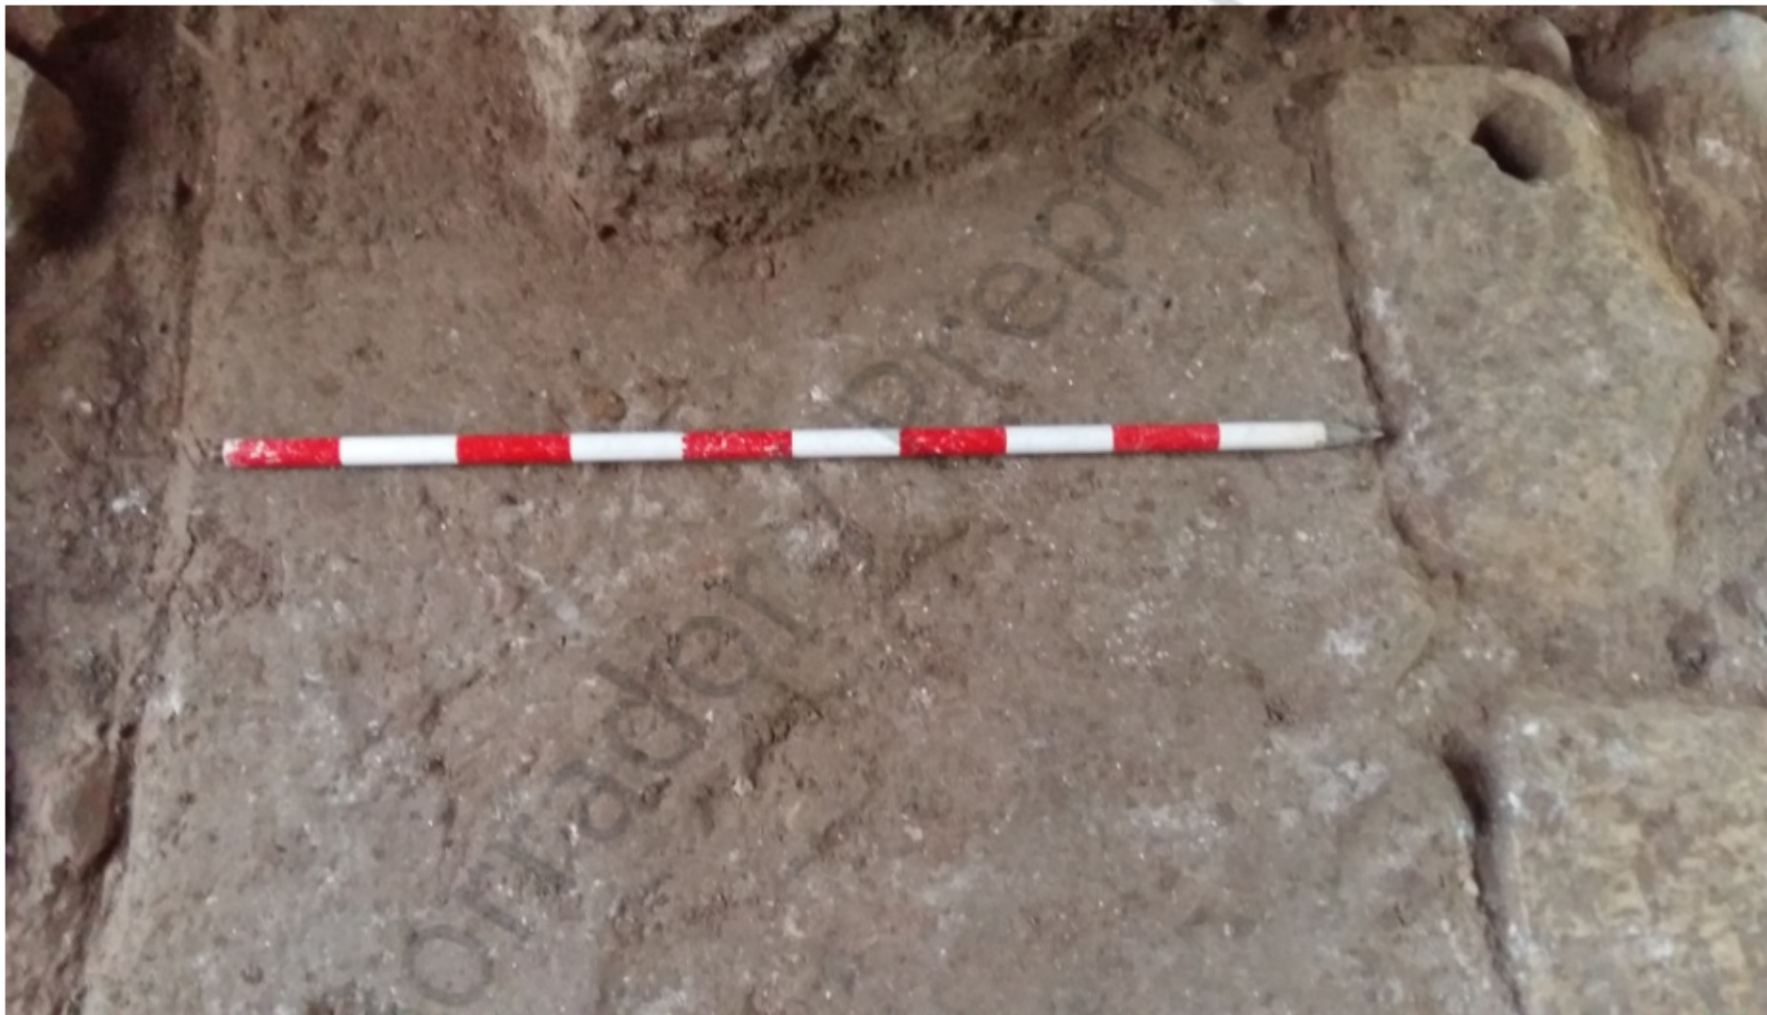
Lám.8.- Muro de tapial ue 31 usado como cimentación de UM 7

De este segundo momento contamos con dos muros importantes realizados en tapial que delimitaría una sala o habitación hacia el patio califal siguiendo la misma distribución de las áreas del momento precedente. La UE 32 se entregaría a la UE 35 que se encuentra enfoscada y pintada por la ue 38. Esta unidad presenta dirección E-O y sirve de cimentación para el muro UM 7 de la vivienda moderna. De este momento parece que arrancaría otra estructura similar en dirección Norte en al medianera Este y bajo la UM 9 aunque el elevado grado de meteorización impide concretar que se trate de un muro de tapia o la zapata de esta estructura moderna.

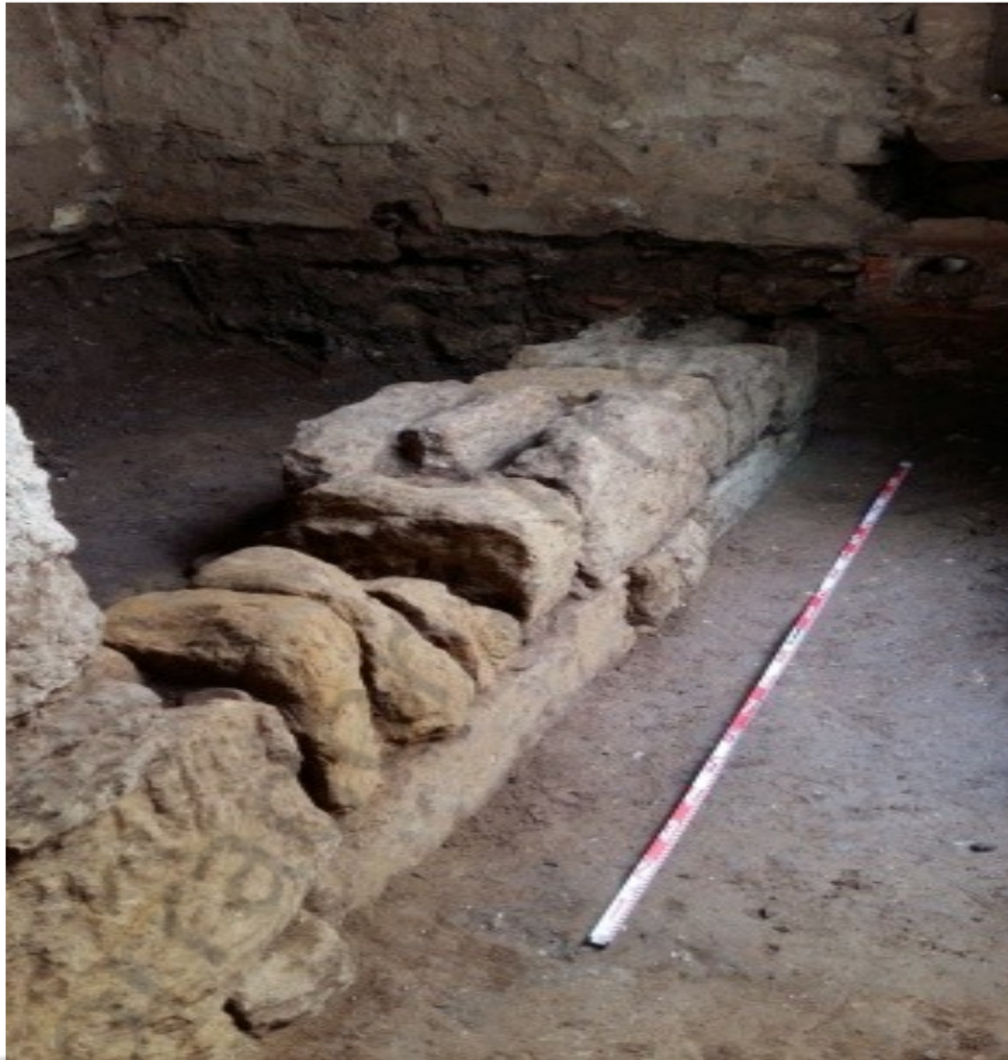
Lám.9.- Distintas vistas de la ue 56 en E8 y 9.

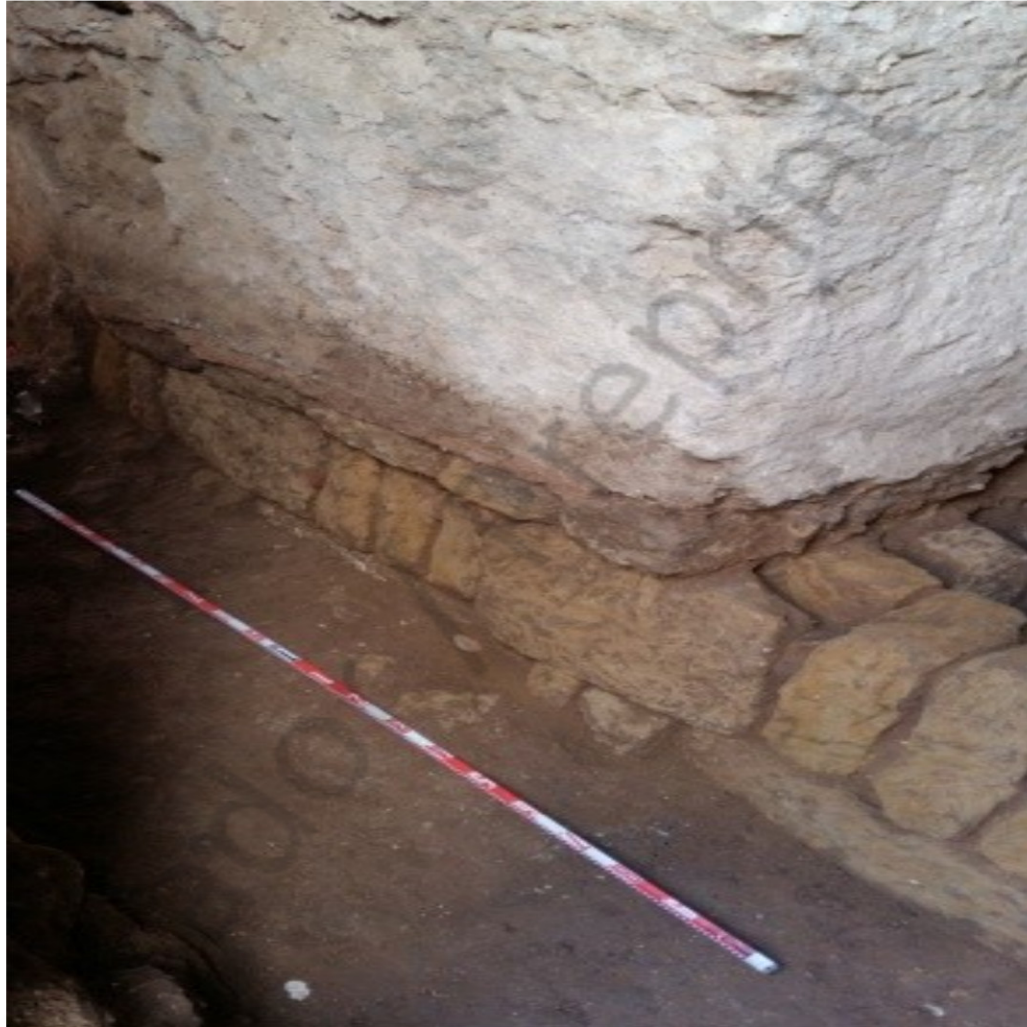
Lám.10.- Muro Ue 56 califal en E8 y 9.

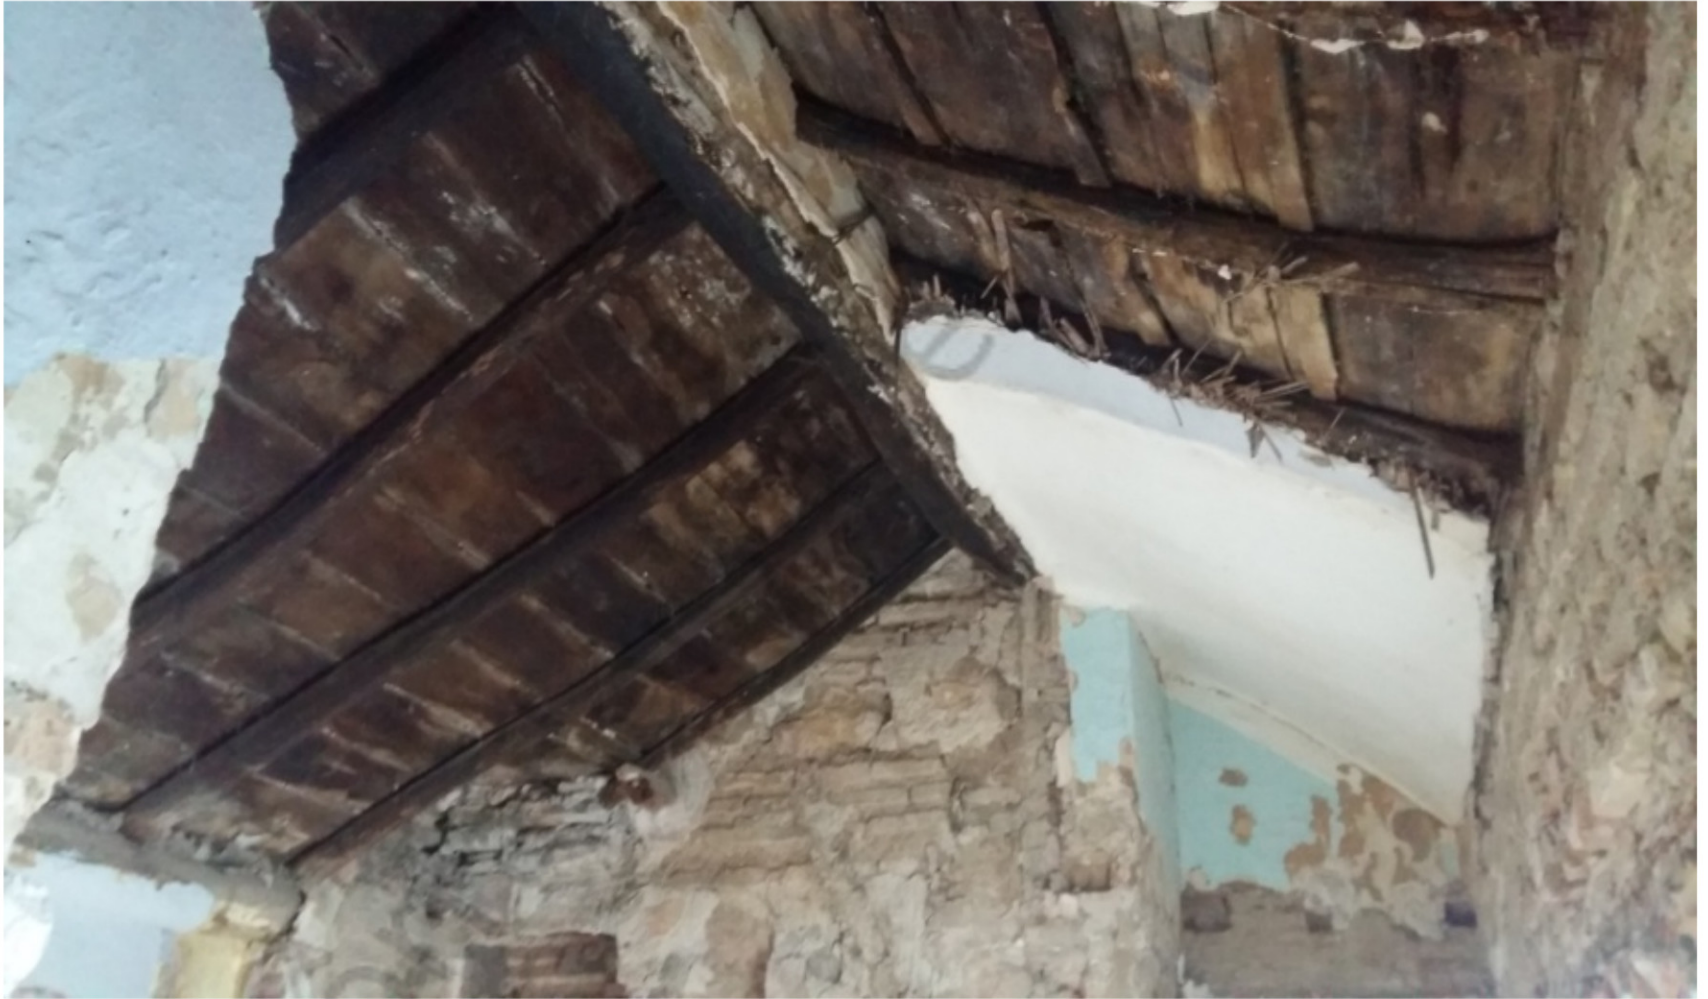
Lám.11- Desarrollo de la cubierta en estancias 12-15 con tablazón y cañas sobre escayola.

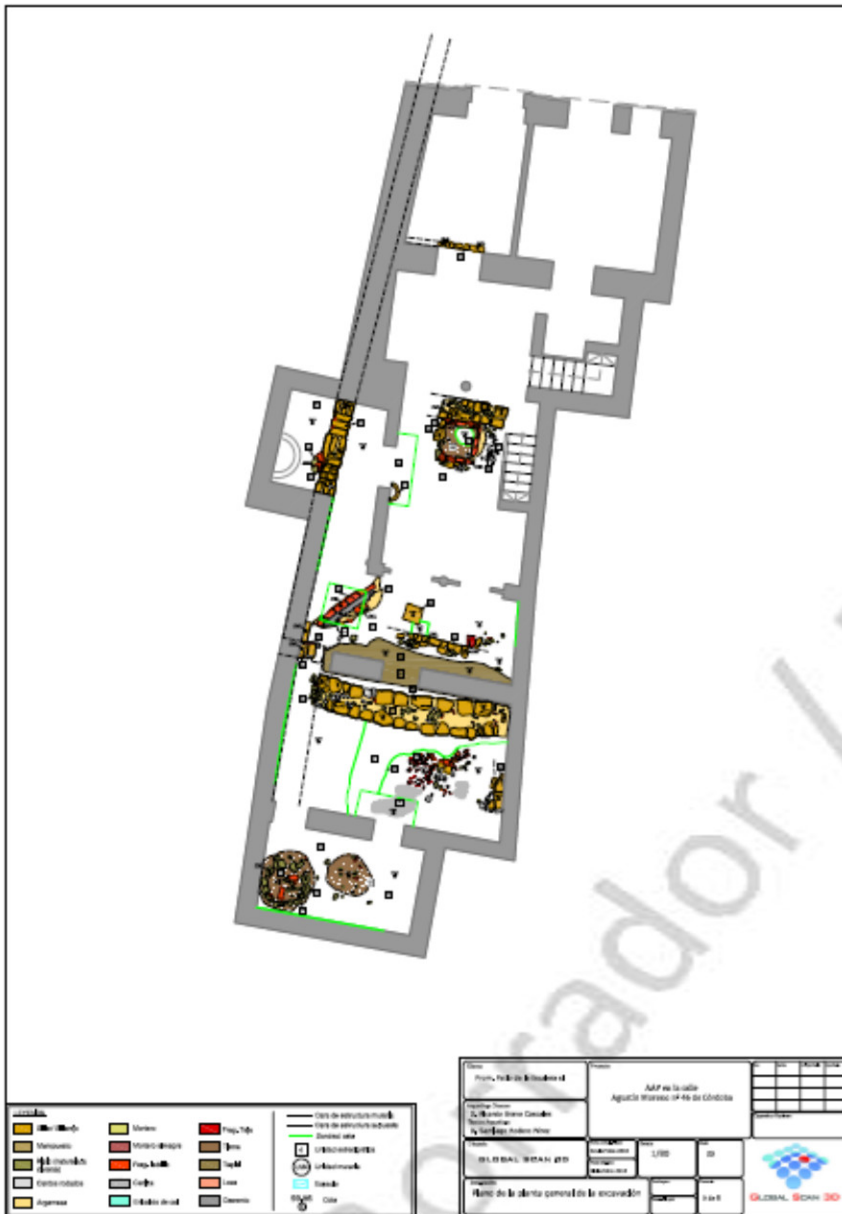
Lám. 13 y 14. Planos de planta general y de fases históricas.
