# ANUARIO ARQUEOLÓGICO DE ANDALUCÍA 2016

**I.A.P. MEDIANTE SONDEOS Y CONTROL DE MOVIMIENTO DE TIERRAS PARA PROYECTO DE ACONDICIONAMIENTO DE ACCESOS PEATONALES ENTRE PUERTA DE FAJALAUZA Y ENTORNO DE LA ERMITA DE SAN MIGUEL EL ALTO (ALBAICIN, GRANADA). EXPEDIENTE D.G.B.C.: BC.03.11/16**

MANUEL LÓPEZ LÓPEZ

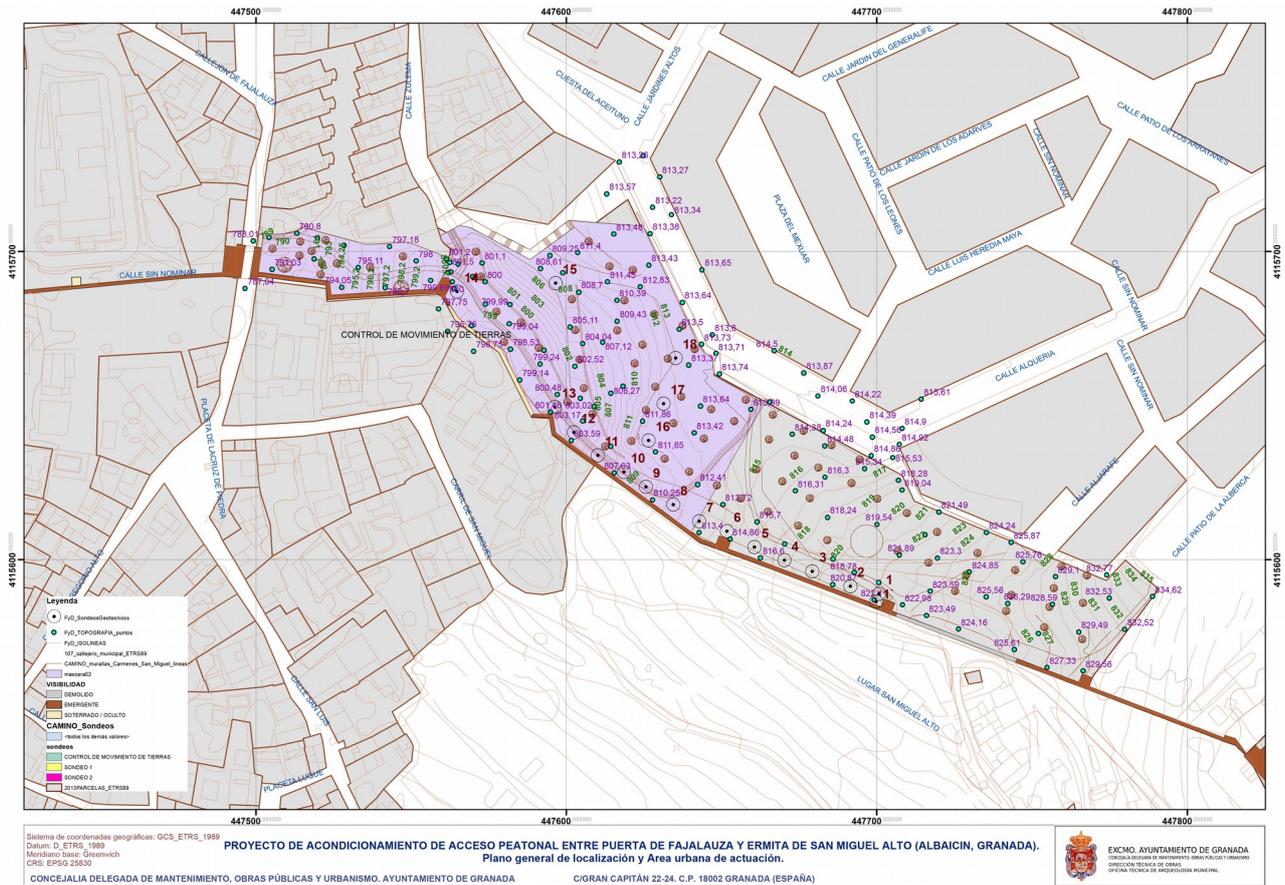
Fig. 1

El proyecto arqueológico contemplaba 2 sondeos exploratorios en la zona no sometida a los vertidos de 1999, de 3x 2 metros, localizados en zonas no próximas a los árboles (olivos) existentes (Fig. 1 y 2), y de 60 cm de profundidad para comprobar el alcance de los rellenos históricos en esta

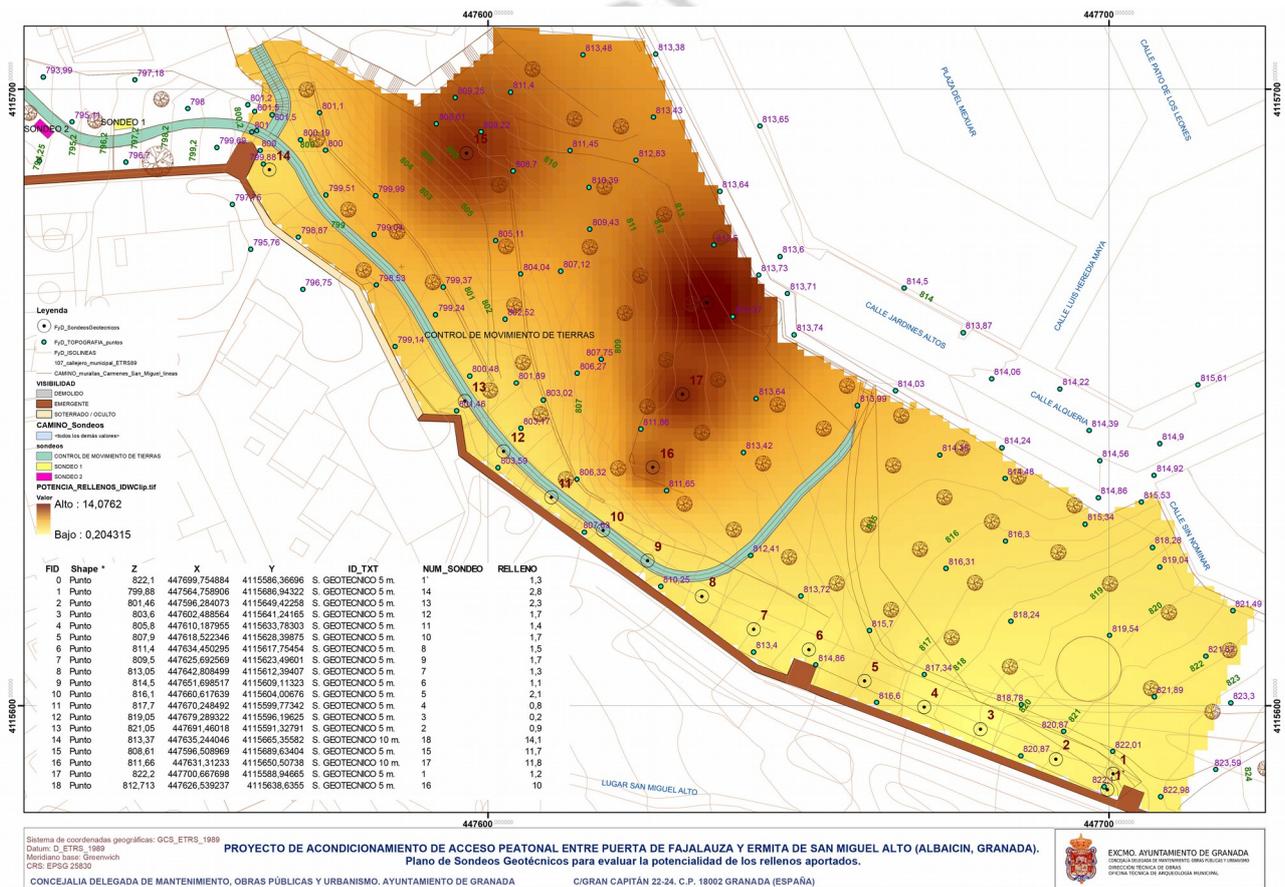
Fig. 4

El control de movimientos de tierra (Láminas 3 y 4) se ha realizado tanto en la zona de nueva apertura de escaleras (por la losa de cimentación de 25 cm de canto) junto a la actual calle Zulema, como en todo el trazado de la senda peatonal que asciende desde la citada Puerta hacia el antiguo depósito de agua y que gira después al Norte hacia el aparcamiento de la Urbanización "Cármenes de San Miguel". En general se ha confirmado la dispersión de materiales de construcción diversos por toda la zona (véase reportaje fotográfico de la actuación así como plano con cotas de profundidad de rellenos), si bien con un ligero matiz dado que, donde se habían planteado los 2 sondeos, los rellenos arcillosos conteniendo atifles y barras de horno son procedentes de las antiguas alfarerías que se ubicaron en las salidas de la ciudad cuya práctica ha continuado hasta fechas relativamente modernas. Tan solo se han registrado materiales cerámicos fragmentados en el sondeo 2. En calidad de apéndice complementario, se acompaña a esta Memoria Preliminar de los resultados obtenidos por la empresa que realizó los sondeos geotécnicos (Fábricas y Drenajes) y que enfatizan en la ingente cantidad de escombros que se aportaron en 1999, alcanzando en el sondeo nº 18 una profundidad de 14,10 mts. y destruyendo la imagen histórica de inaccesibilidad de la muralla nazarí en este punto, al sobre-elevar los vertidos la propia altura de la muralla (Fig. 4).

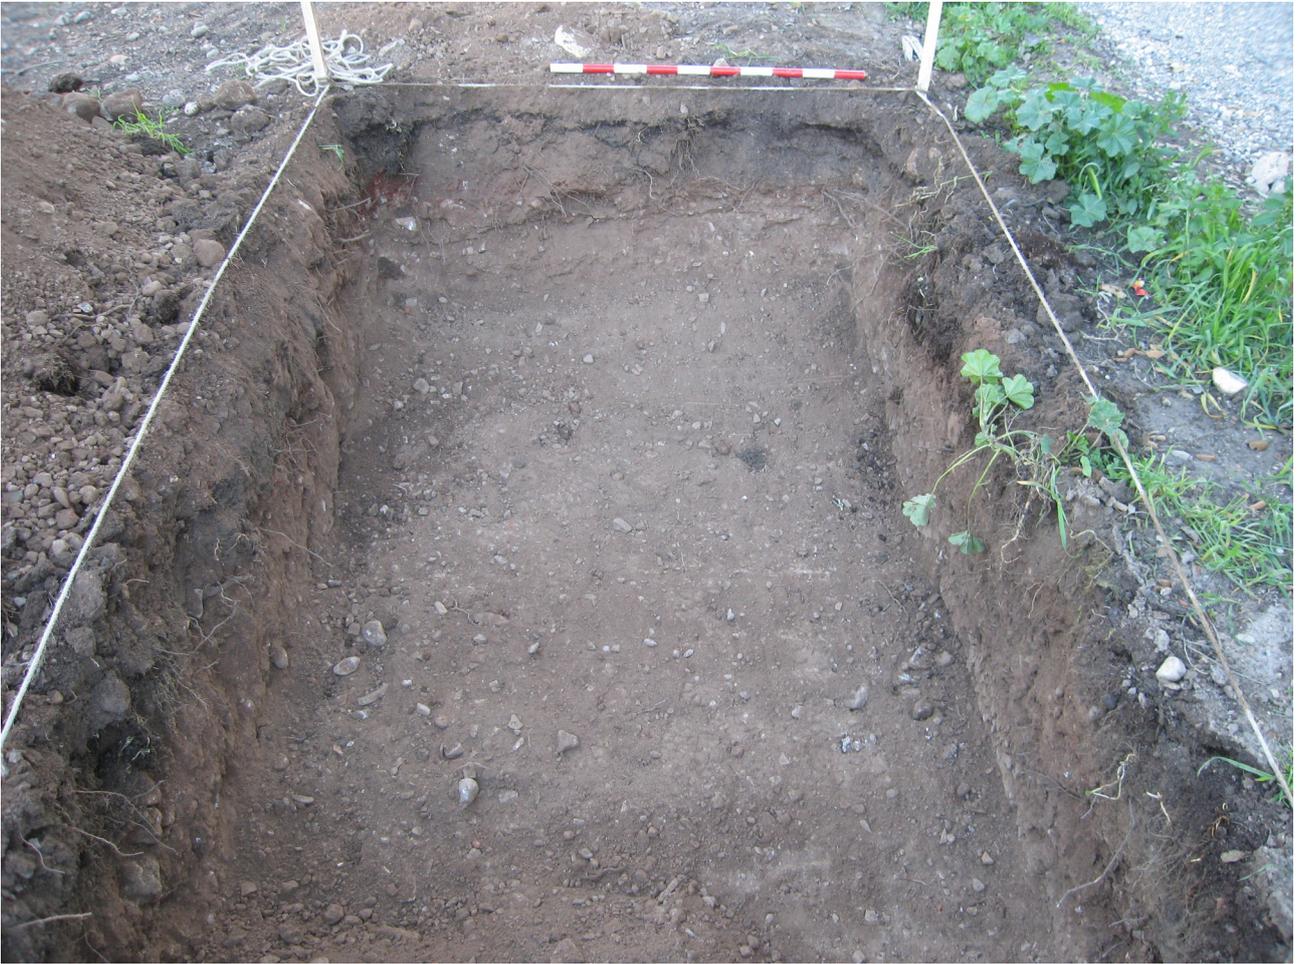
Lám. I

zona próxima a la citada Puerta. A tenor de los registros del control de movimientos de tierras, se acordó con el arqueólogo Inspector de la Delegación Territorial de Cultura, que los sondeos se realizaran por medios mecánicos y no manuales. El resultado en el Sondeo 1 (Lám. 1) fue de arenas y gravas entremezcladas con bolsadas de arcillas rojizas y un horizonte de tierra parda a modo de cubierta vegetal en superficie. El Sondeo 2 (Lám. 2) mostró idénticos resultados, si bien con algunos fragmentos cerámicos de barras de horno y atifles, así como un fragmento de borde de alcadafe.
