ANUARIO ARQUEOLÓGICO DE ANDALUCÍA 2017

ACTIVIDAD ARQUEOLÓGICA PREVENTIVA “CONTROL ARQUEOLÓGICO DE MOVIMIENTOS DE TIERRA PARA LAS OBRAS DE AMPLIACIÓN DE HOTEL CATALONIA DE SANTA JUSTA, EN LA PARCELA ENTRE C/ARROYO 41 Y C/ VARA DEL REY, 14, SEVILLA.

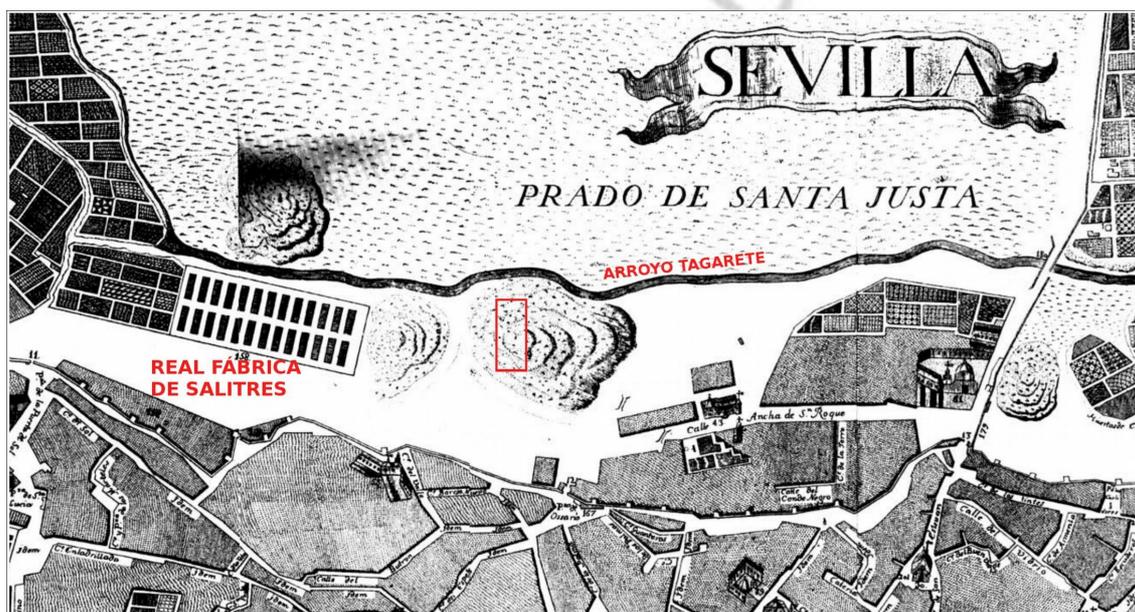
Figura 2. Detalle del plano de Olavide de 1788 con la ubicación aproximada del solar objeto de intervención (recuadro rojo) y otros hitos relevantes de la zona (el norte se sitúa a la izquierda)

La propiedad en la que se ha realizado la actividad arqueológica se ubica a apenas 150 metros en línea recta al este de la antigua Puerta del Osario de la muralla almohade (Fig. 2).

Históricamente este sector extramuros ha sido dedicado sobre todo a huertas, especialmente en la zona alrededor de la actual estación de Santa Justa, mientras que la parte más próxima a la muralla ha estado, bien bajo la influencia directa de las instalaciones de la antigua Real Fábrica de Salitres, bien y sobre todo, bajo un inmenso muladar que queda perfectamente recogido en los planos históricos de la ciudad, como por ejemplo el celeberrimo de Pablo de Olavide, datado en 1788 (Fig. 2).

Por tanto, a modo de conclusión, podemos asegurar que el solar se situaba sobre el muladar que indicaban las fuentes (Fig. 2) fechado, al menos la parte donde se sitúa el solar, entre el siglo XV y XVI. El geotécnico realizado previamente nos indicaba precisamente lo que tras el control de movimientos de tierra hemos corroborado, rellenos antrópicos poco consistentes al menos los primeros 4-5 m. bajo la rasante actual, con restos de obras, carbonatos y materia orgánica, elementos que, con todas las cautelas, encajaban a la perfección, como hemos dicho, con la composición clásica de una zona de vertidos y muladares.

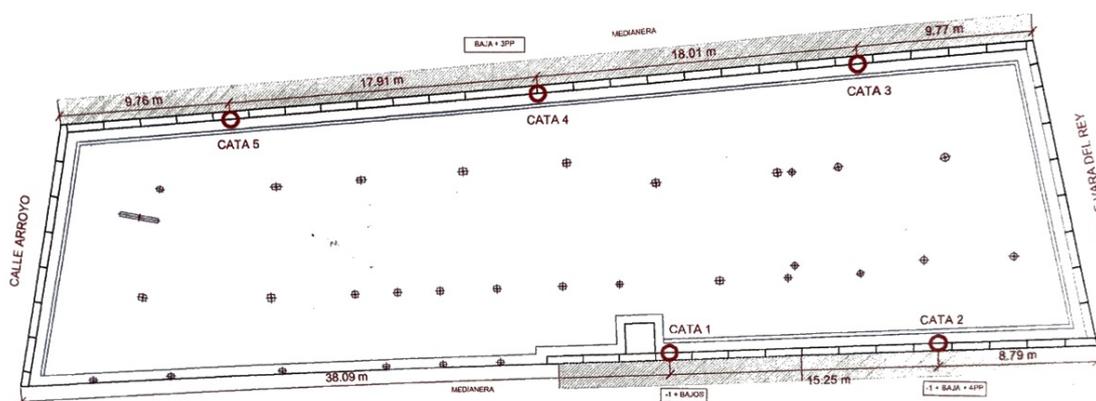
Fig. 3. Distribución de los sondeos mecánicos realizados

Los sondeos exploratorios se distribuyeron de la manera que se observa en la siguiente figura (Fig. 3).

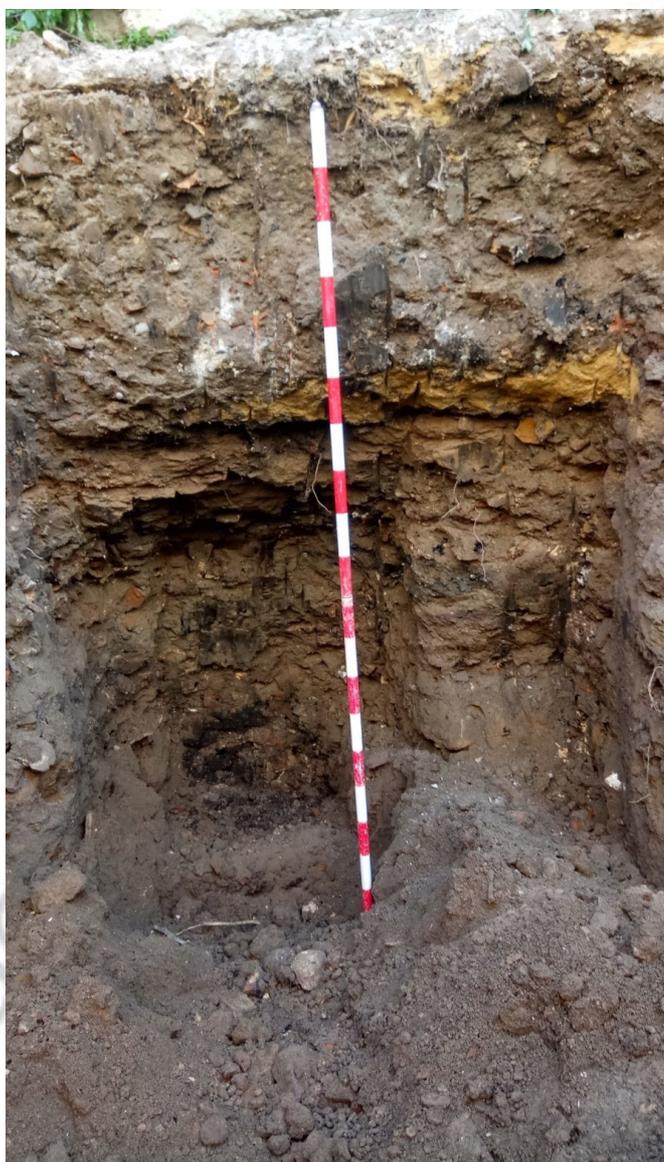
Fig. 4. Detalle de uno de los sondeos

En todos ellos, en los que se profundizó una media de -3 metros respecto al nivel actual del solar, la composición estratigráfica era similar (Fig. 4): pequeño paquete de 20 centímetros de escombros perteneciente a la construcción anterior (UE 0), bajo el cual se disponía una potente capa homogénea de 4 m de profundidad de restos cerámicos, vidrio y fauna propios de un muladar (UE 1) y que hemos podido datar en torno al siglo XV-XVI por el material arqueológico hallado, el cual procederemos a describir posteriormente. Tras éste, comenzaría a aflorar el nivel natural de arcillas, posiblemente de inundaciones del arroyo Tagarete (Fig. 2).

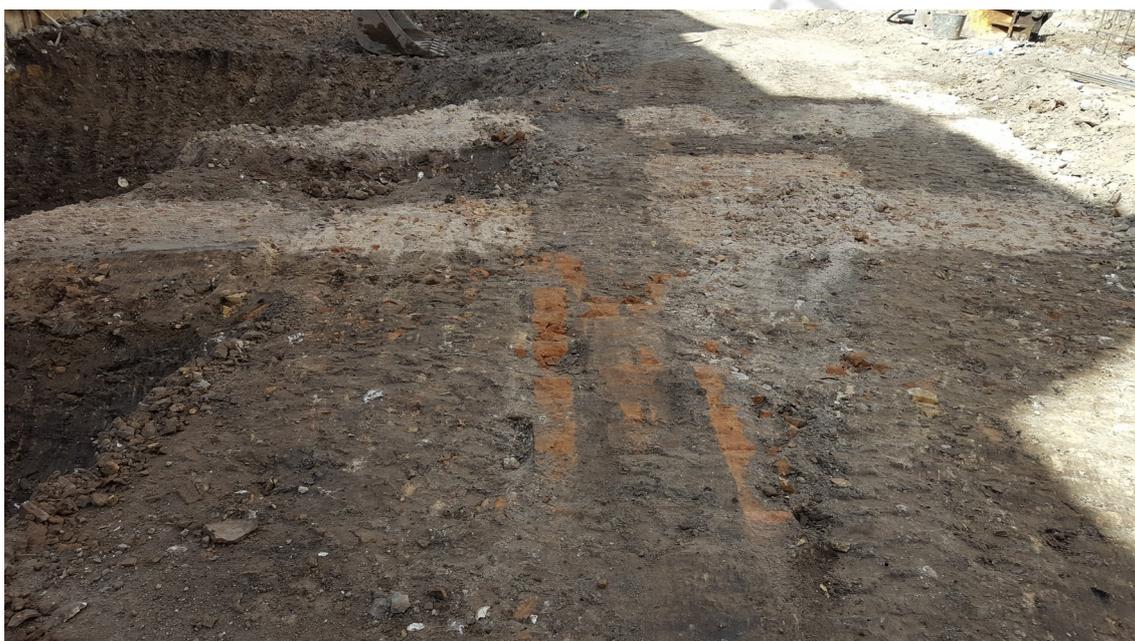
Fig. 5. Detalle de los restos de edificación de época contemporánea

No obstante, comenzadas las obras, se observó en zona oeste del solar, cercano a la calle Vara del Rey, restos de la cimentación contemporánea de la antigua casa de vecinos y dos hileras de ladrillos de taco de color rojizo (Fig. 5).

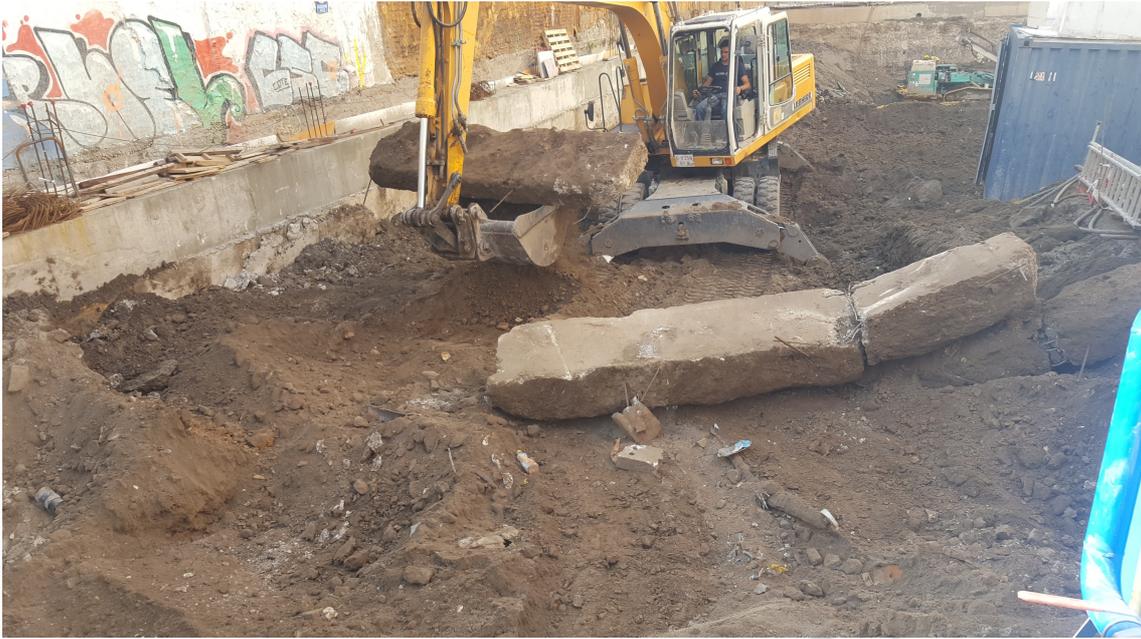
Fig. 6. Detalle de la cimentación que afecta los muros UE 4 y 5

De igual manera, en el extremo este del solar, junto a la calle Arroyo, a 1,90 metros de profundidad respecto a la rasante, se documentaron dos muros realizados en ladrillo (UE 4 y UE 5), los cuales se encontraban completamente arrasados o desmantelados por la construcción de una correa de cimentación realizada hace algunos años que transcurría alrededor de los límites del solar (Fig. 6). Estos parecían además desarrollarse hacia el actual hotel Catalonia (Fig. 7). Tras la visita del inspector de la actividad, se determinó la limpieza, estudio y desmonte de los mismo dada la poca entidad que representaban y por el estado de conservación en el que se encontraban, ambos datados entorno al siglo XV-XVI.

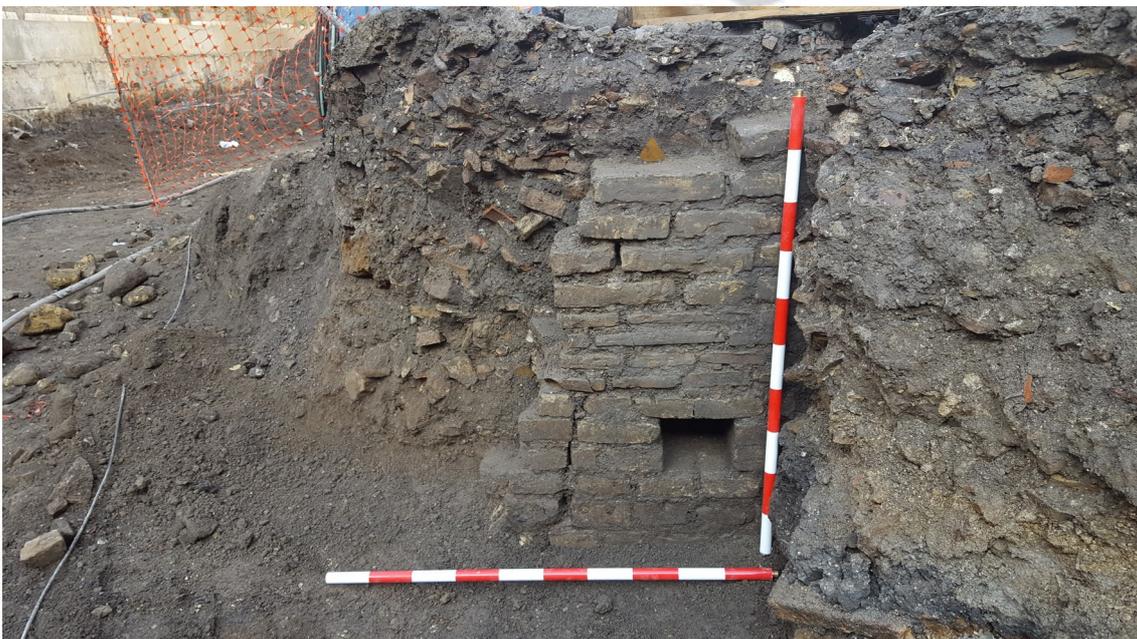
Fig. 8. Detalle del muro 1 (UE 4)

El muro uno (UE 4 –Fig. 8-), con dirección NW-SE, presentaba un pequeño mechina en su parte baja. La técnica edilicia, aunque similar a la de UE 5, se observaba más cuidada, con ladrillos de taco dispuestos a soga y tizón unidos mediante mortero de cal (13,5 cm de ancho, 27 cm de largo y 6 cm de grosor). Conservaba las siguientes dimensiones: 0,95 m de altura, 1,50 metros de longitud y 0,27 m de anchura.

Cronológicamente, aunque UE 4 es algo anterior a UE 5, deben corresponder al siglo XV-XVI, pues un gran paquete de materiales fechados en esa época amortizan las estructuras. Posiblemente, algún episodio de crecida del arroyo Tagarete y la

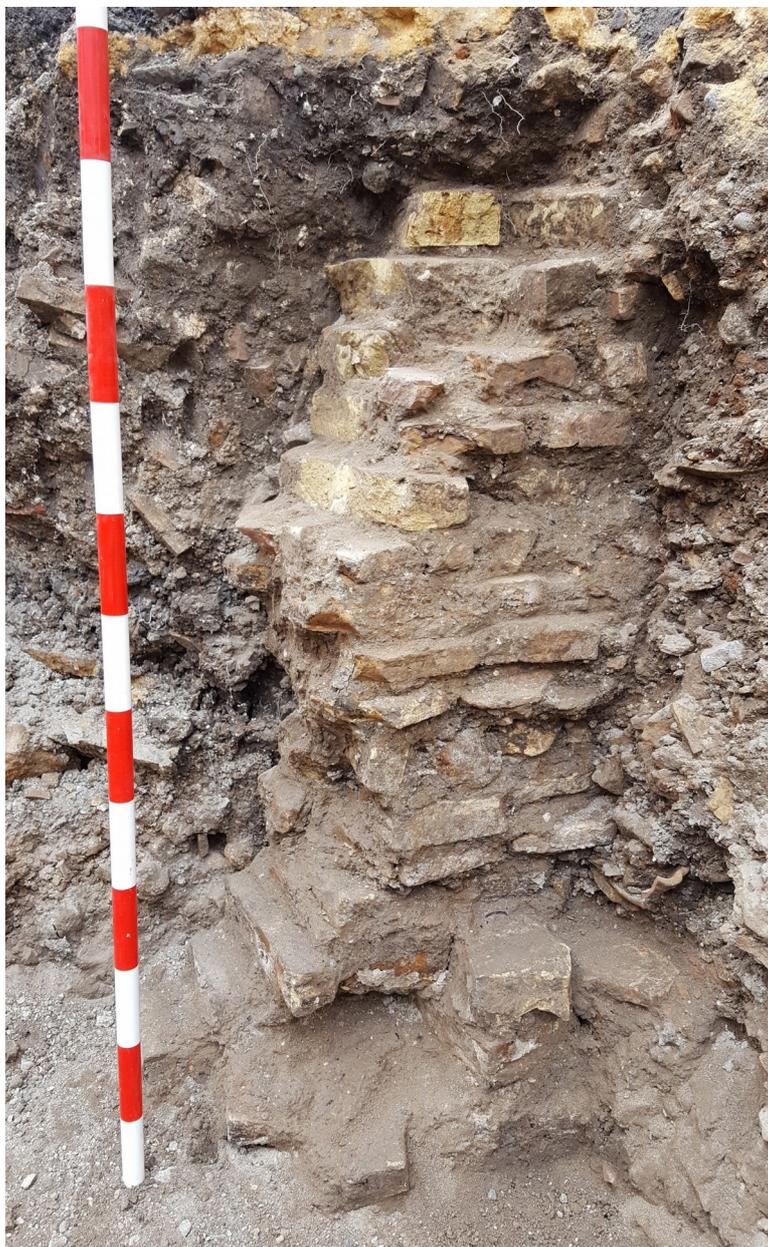
Fig. 9. Detalle del muro 2 (UE 5)

Respecto al muro 2 (UE 5 –Fig. 9-), mostraba una dirección distinta al anterior, NE-SW, con un acabado más tosco, conservando menos longitud que el anterior: 1,2 m de altura, 0,60 m de longitud y 0,27 de ancho.

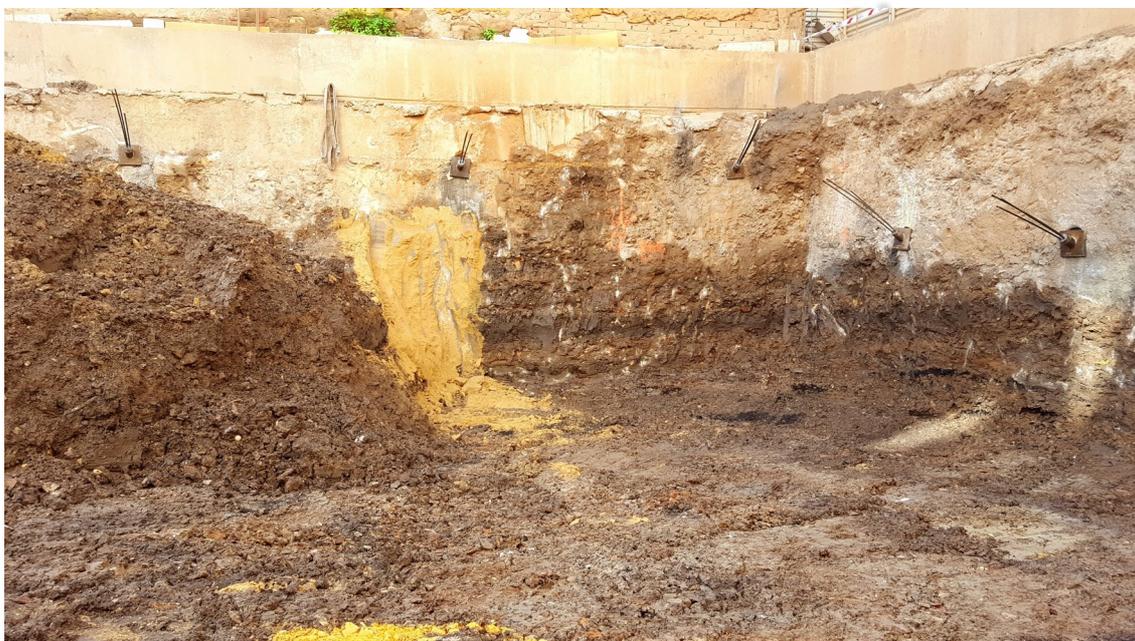
Fig. 10. Detalle del vaciado del solar hasta niveles arcillosos

Este paquete de relleno de materiales (UE 1), que adquiere una potencia media de 4 metros y que posiblemente proviniese de algún alfar cercano, descansa directamente sobre un nivel de arcillas de color marrón claro ausentes de material arqueológico (UE 2) (Fig.10).

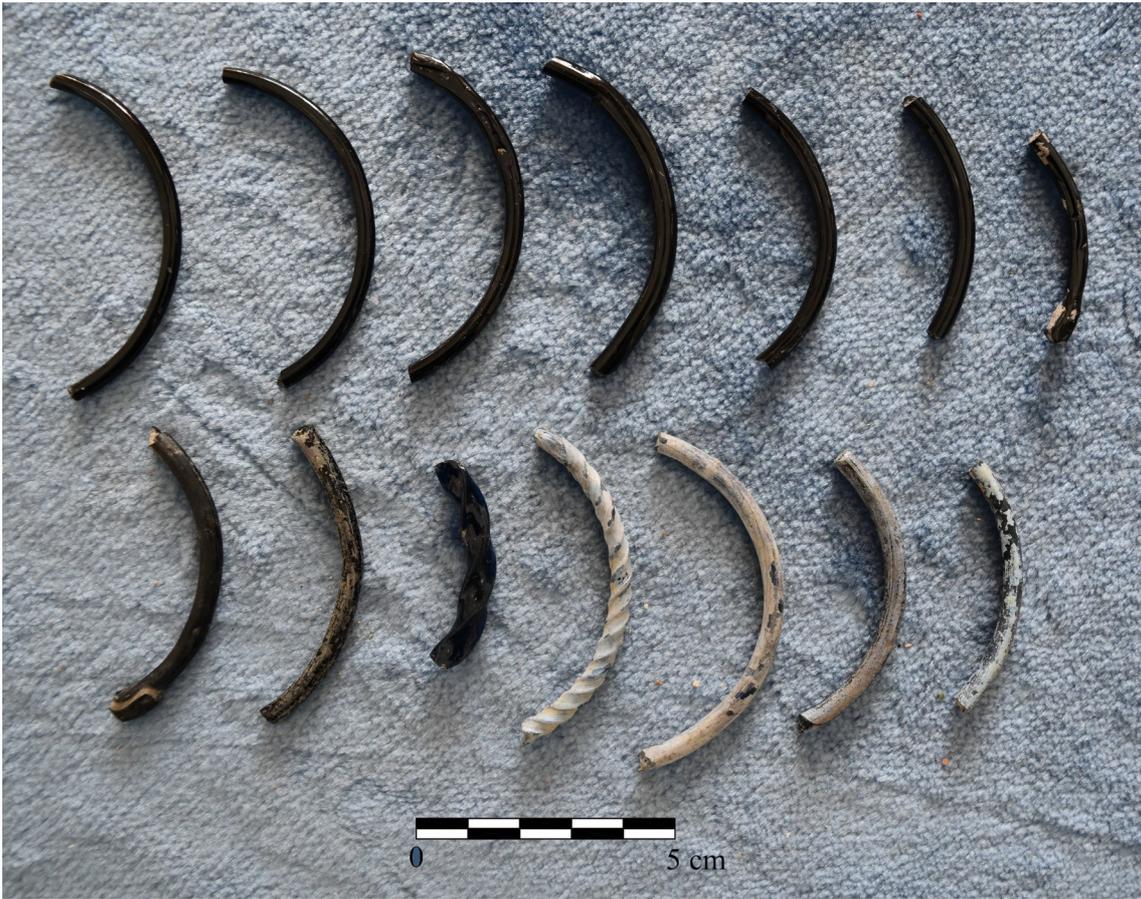
Fig. 16. Detalle de las pulseras de vidrio halladas durante la intervención

Del mismo modo, registramos un elevado número de pulseras o brazaletes de vidrio (Fig. 16), 14 en concreto, siendo las más documentadas las de color negro (10), preferentemente lisas, aunque algunas están torsionadas (2). Por el diámetro de éstas, existen ejemplares de adultos (cuando superan los 6 cm) y de niños (preferentemente de

4 cm). En cuanto a sus secciones, suelen ser de 3 y 4 mm de espesor. El hallazgo de escoria de vidrio nos hace suponer la existencia en la zona de un taller.
