ANUARIO ARQUEOLÓGICO DE ANDALUCÍA

INTERVENCIÓN ARQUEOLÓGICA CALLE TAMARINDO N. 5 CÁDIZ

Maria José Sánchez Aragón. arqueóloga

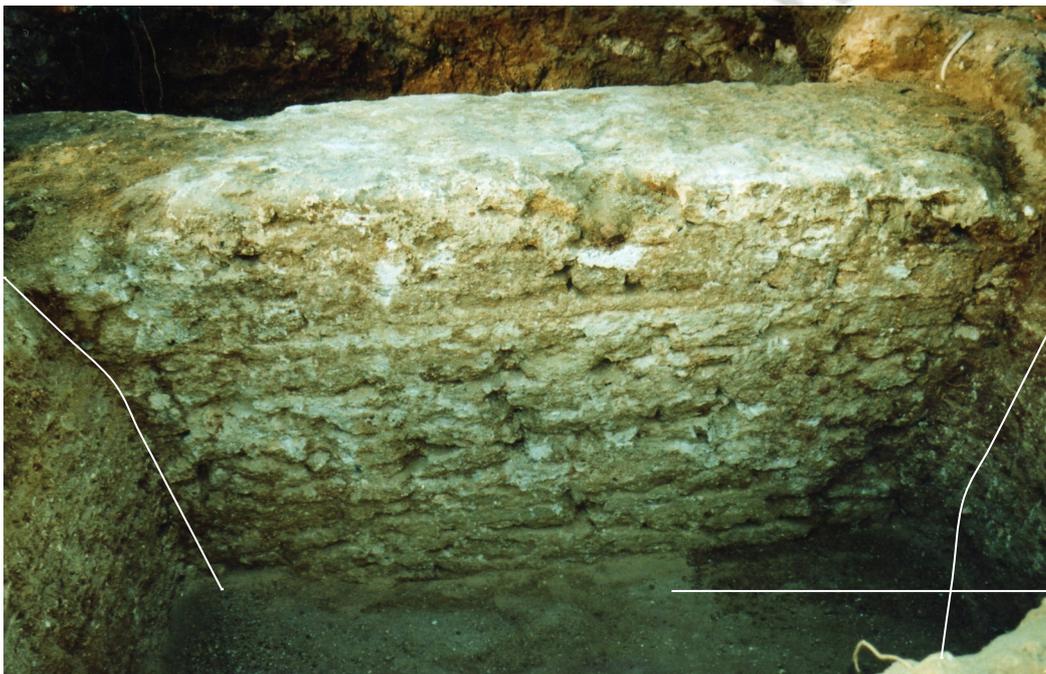
Detalle de la muralla

En este sondeo nada más retirar la capa superficial formada por los restos del derribo aparece la parte superficial de la muralla (UE 6) Ampliamos el sondeo y procedimos a rebajar ambos lados de la muralla hasta una cota de 2.15.

La muralla tiene un ancho en la parte superior de 1.25 llegando en la cota final a un ancho de 1.40. El estado de conservación es bueno a pesar de que las obras posteriores que le han afectado como son los restos de sistemas de anclaje de vigas. Esta realizada en piedra ostionera y argamasa.

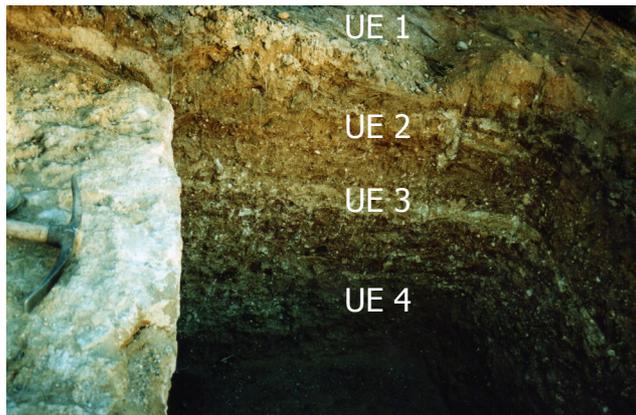
- Lado oeste de la muralla
 - ✓ Arena de relleno hasta una cota de 75 cm (UE 1)
 - ✓ Arena con inclusiones calcáreas de 10 cm de potencia (UE 2)
 - ✓ Arcilla con inclusiones calcáreas hasta los 150 cm (UE 3)

- ✓ Arena marrón hasta el cierre del sondeo en 2.15.(UE 4)

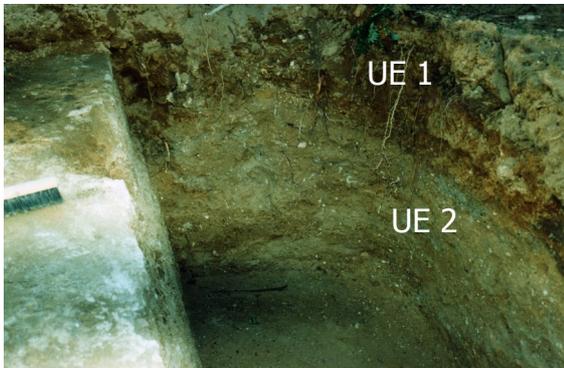
- Lado este de la muralla:

- ✓ Tierra marrón de relleno (UE 1).
- ✓ (UE 2) Relleno formado por restos de cemento, arenas grises y marrones.
