ANUARIO ARQUEOLÓGICO DE ANDALUCÍA

ACTIVIDAD ARQUEOLÓGICA PREVENTIVA EN LA CALLE JUNQUILLO (U.E. 14 DEL P.G.O.U.) DE CABRA (Córdoba)

Antonio Moreno Rosa

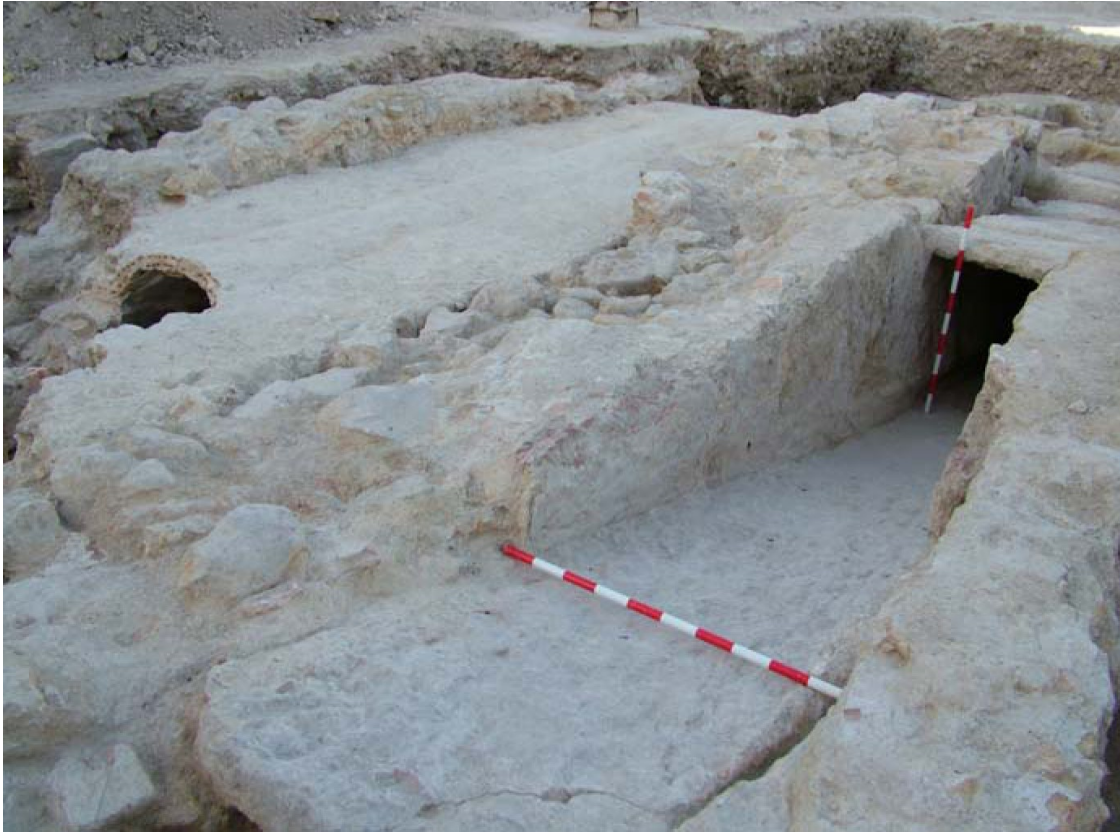
11. Panorámicas de las canalizaciones excavadas en el Sondeo nº 5.

Particularmente destacan dos canalizaciones, denominadas de caz o cauz que servían para llevar el agua al molino, desde su nacimiento en la Fuente del Río: *Encierra en sí tres diversas casas cada una con su piedra muela y Alfarje, las cuales se mueven con la industria de un cauz de agua que sacado de la acequia principal de la Vega, y que produce la famosa Fuente del Río* (GARCÍA, 1802:82).

Estas galerías, a pesar de haber sufrido varias remodelaciones, y habérseles superpuesto diversas estructuras, se conservan relativamente bien. Sobre su cronología hay que tener en cuenta la dificultad que suponen estas continuas remodelaciones, algunas del siglo XX, si bien podemos considerar que el primer sistema de canalizaciones puede situarse en torno al siglo XVI.

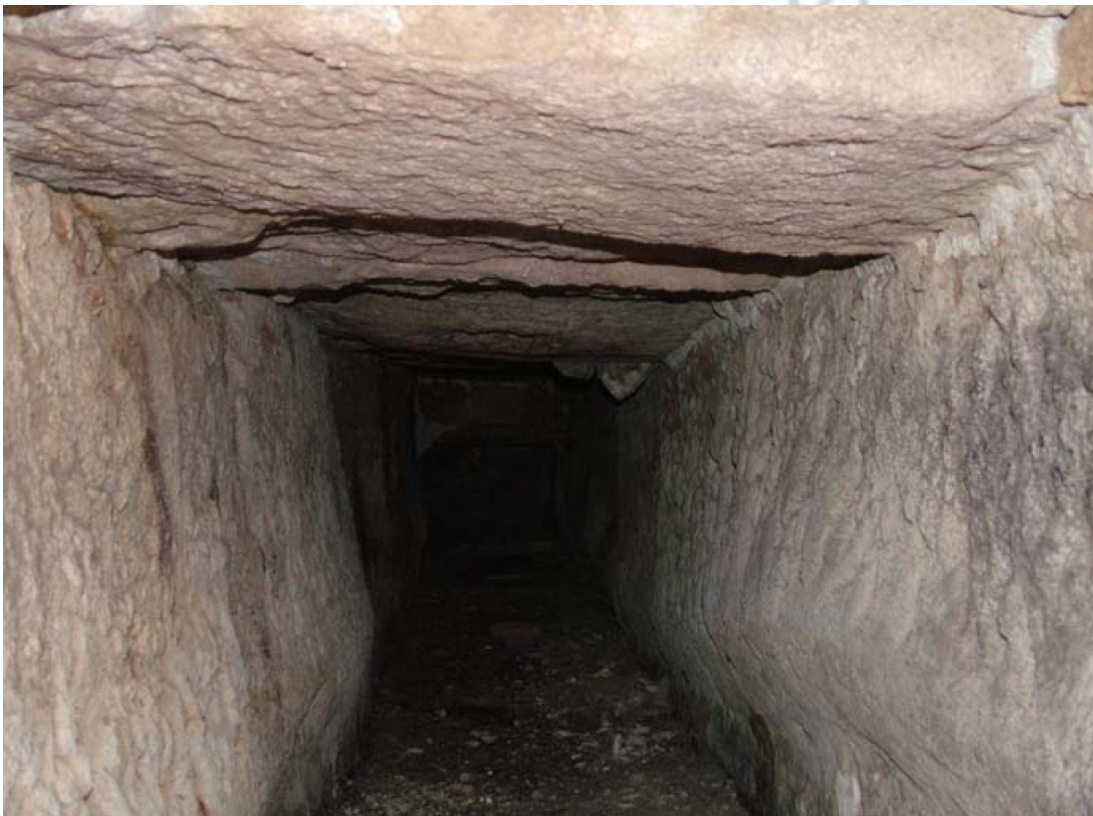
12. Detalle de la canalización nº1 del Sondeo nº 5.

La cronología de estos elementos es difícil de precisar, pues como veremos, han ido sufriendo remodelaciones hasta prácticamente la actualidad, a pesar de ello, y considerando su situación estratigráfica pensamos que la que hemos denominado Canalización nº 1 podría corresponder al siglo XVI.
