ANUARIO ARQUEOLÓGICO DE ANDALUCÍA

Granada: Excavación de Urgencia, C/ Molino de la Corteza de San Andrés, nº 9, Granada. 2005

Dirección: José Cristóbal Carvajal López

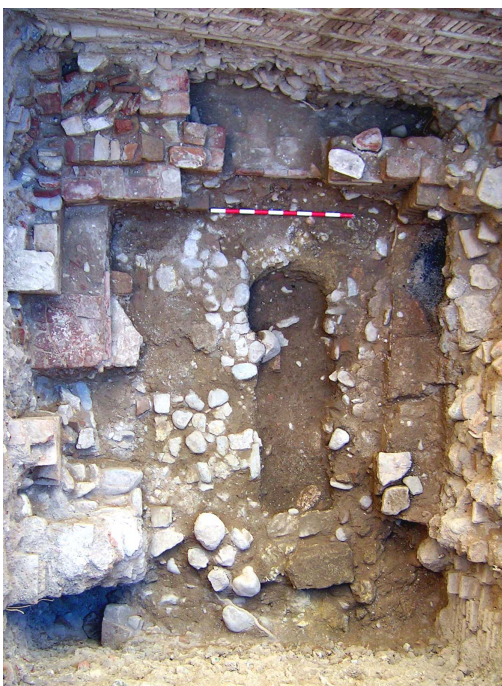
posterior para sacarla.

Foto 1: Vista superior del patio de la segunda posible vivienda de fase medieval, se aprecia en el pavimento un interfaz para encajar una tinaja y otro

Primera: Sector A. Se corresponde con las **E-31, E-32, E-33 y E-34**. La primera se trata de un pavimento de piedras, estaba cortado por el interfaz **UEC 059** (fosa para la construcción de **E-35**) en su lado Oeste y por la **UEC 088** en la zona central. Parece ser de Época Medieval, tal vez de fines del siglo XII dada la cronología de algunos fragmentos cerámicos que contenían los rellenos que encontramos bajo el pavimento.

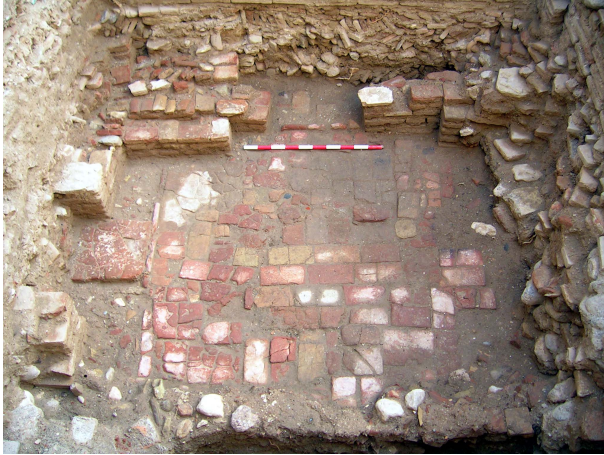
Foto 2: Vista general de las estructuras de Época Nazarí, parcialmente cubiertas por las zarpas de cimentación de la E-17

Segunda: Sector A. Se corresponde con las E-22, E-23, E-24, E-25, E-26, E-27, E-28 y E-29, correspondientes a una fase nazarí, el patio de una posible casa de finales de la Época Medieval

realizado en ladrillo con dos accesos, uno por el Norte (E-22, E-23, E-24 y E-28) y otro por el Este (E-27). El pavimento estaba fabricado en ladrillo y se conservaban tres muros también de ladrillos dispuestos a soga y tizón.

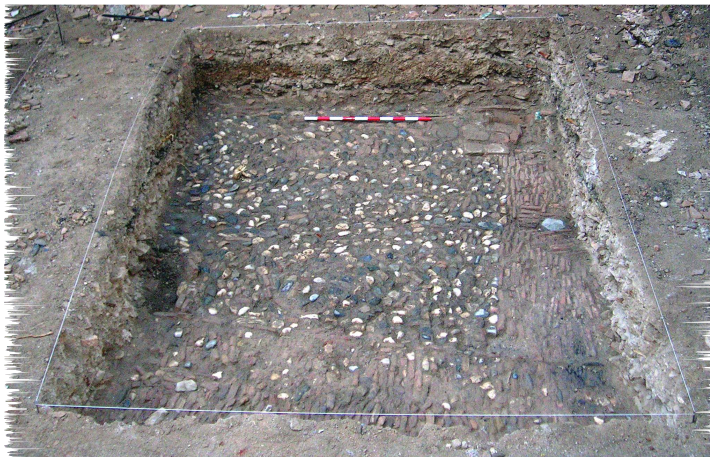
Foto 3: Vista del pavimento empedrado UEC 002 (E-1).

La E-1, se trata de un pavimento empedrado que corresponde con el patio de una posible vivienda. La E-2 y la E-6 son un pilar y un agujero de poste

respectivamente. Seguramente pertenecieran al alzado de una estructura superior (la segunda planta de la vivienda). La E-3 se trata de una canalización de atadores cerámicos. La E-4 y la E-5 eran dos jardineras ornamentales de este patio.

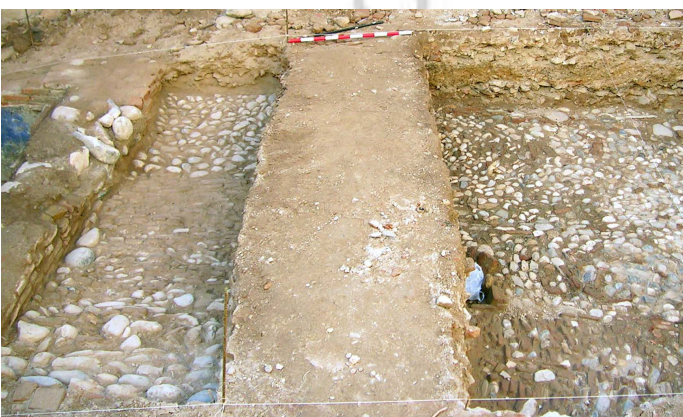
Foto 4: Vista de la cuesta empedrada UEC 018 (E-7) y del testigo que separaba los Sondeos I y II.

La E-7 se trata de un antigua calle empedrada que desciende

hacia el Oeste. Estas estructuras, por la cerámica encontrada en sus rellenos asociados, parecen de fines de la Época Moderna o inicios de la Época Contemporánea.

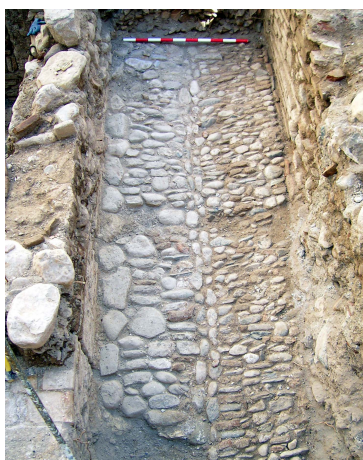
Foto 5: Vista de la segunda calle (**UEC 045**) **E-19**.

La **E-18** se trata de un pavimento de tierra batida, posiblemente fuese el suelo de la vivienda que forman los muros de esta fase. Cómo está a la misma altura que el pavimento **E-18**, y cubierta por los rellenos correspondientes al alzado del terreno, asociamos a esta fase la segunda calle empedrada **E-19** y la atarjea que pasaba inmediatamente por debajo de ésta, la **E-20**, fabricada con ladrillos y lajas.

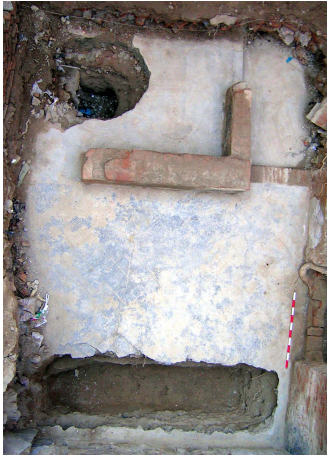
Foto 4: Vista general de las estructuras documentadas en el **Sector B: E-8, E-9, E-10, E-11, E-12, E-13, E-14** y la antigua cata geológica **UEC 029**.

Quinta: Sector B. Es de Época Contemporánea o Actual, se trata de una vivienda, corresponde con los muros de ladrillo y cemento (**E-9, E-11, E-12 y E-14**) con el tranco de ladrillos a sardinel **E-13** y con el pavimento de cemento **E-10**. Seguramente la construcción de esta vivienda arrasó con cualquier vestigio arqueológico que pudiera hacer en la zona Sur del solar.
