ANUARIO ARQUEOLÓGICO DE ANDALUCÍA

2005

ACTIVIDAD ARQUEOLOGICA EN LA FINCA “LA TOSCA” CHURRIANA (MÁLAGA).

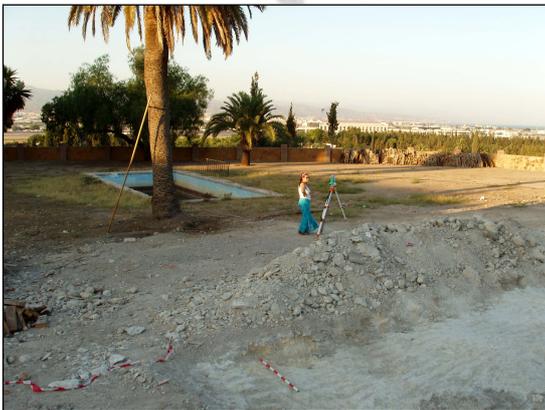
Lám. 1.-Panorámica de la parcela.

Esta se puede describir como una terraza prácticamente llana constituyendo la cima del promontorio que domina la localidad, con una cota máxima en torno a los 75 m.s.n.m.

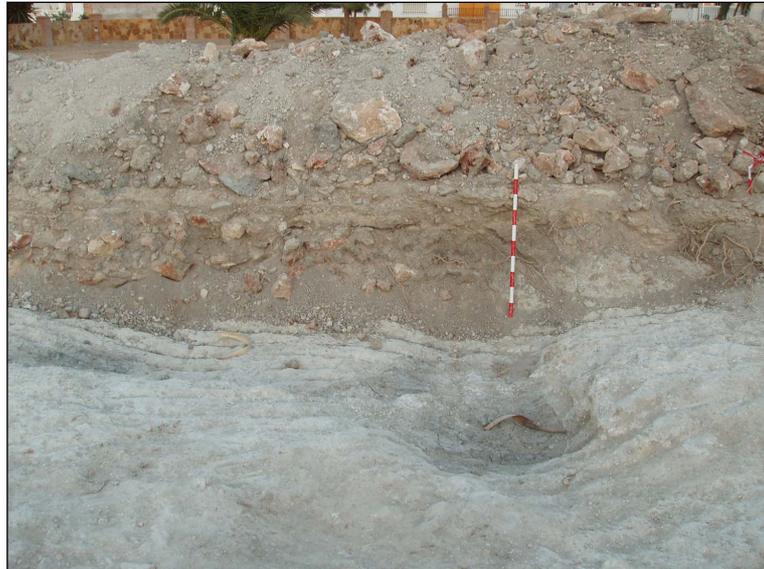
La Ue. 1 se trata del terreno superficial existente en toda la parcela caracterizándose como arenas finas, en sectores de la parcela mezclados con restos de materiales de construcción, seguramente debidos a la reciente demolición de la edificación preexistente. En otras zonas del inmueble se define como *humus* orgánico, lógicamente para los jardines circundantes a la casa de recreo.

Perfil Sur Ue. 1 rellenos sobre el nivel geológico.

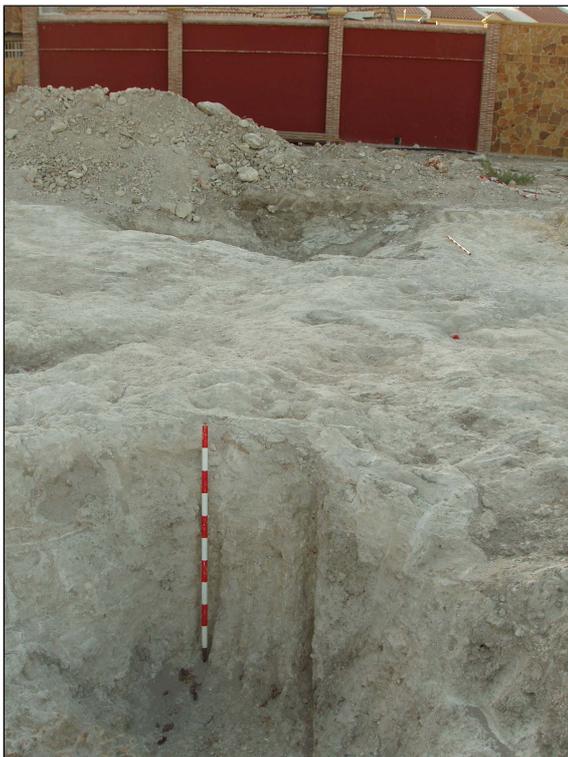
Este estrato de cobertura rellena y colmata asimismo distintas oquedades que se han formado en el subsuelo denominadas Ue. 2 y Ue. 3. Desniveles que se originan por causas naturales, tras la meteorización diferenciada de la capa más superficial.

Oquedad en el geológico

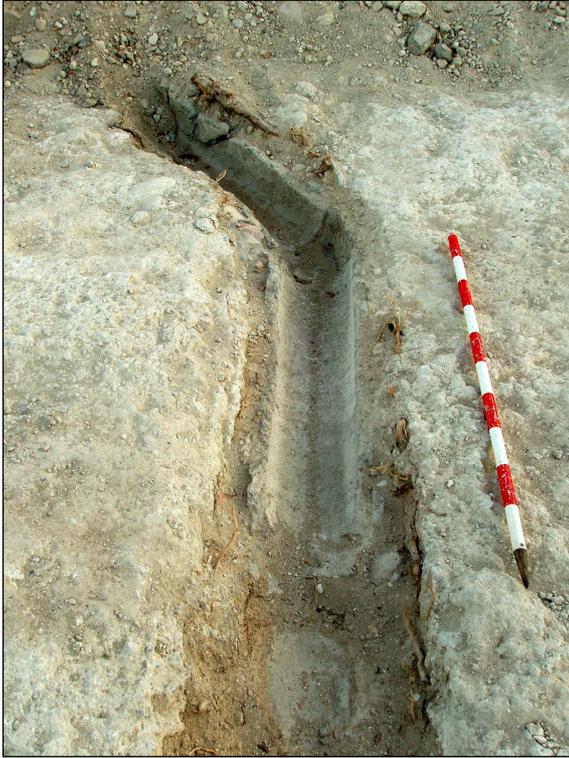
Documentamos igualmente inserciones de canalizaciones insertas en el mismo subsuelo. (Ue.4)

Inserción canalización en el mismo.l

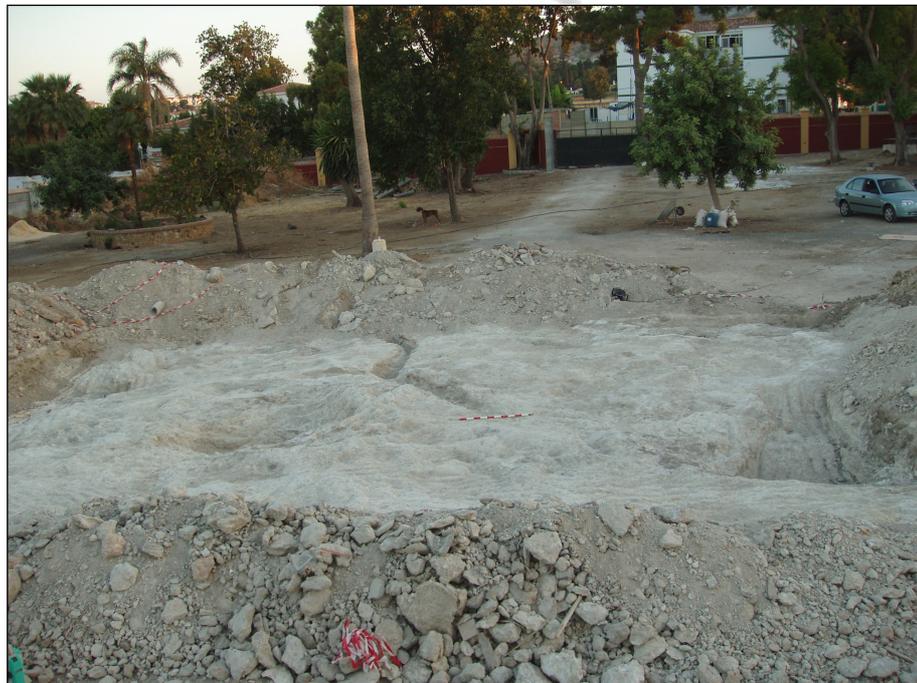
Reseñar por último que este sustrato geológico de base (Ue. 5) está conformado por los travertinos que se han venido reseñando.

En esta zona alta, resguardados por la capa de cobertura, presentan una coloración blanco grisáceo, mientras que en las zonas más expuestas adquieren la clásica tonalidad ocre amarillenta.

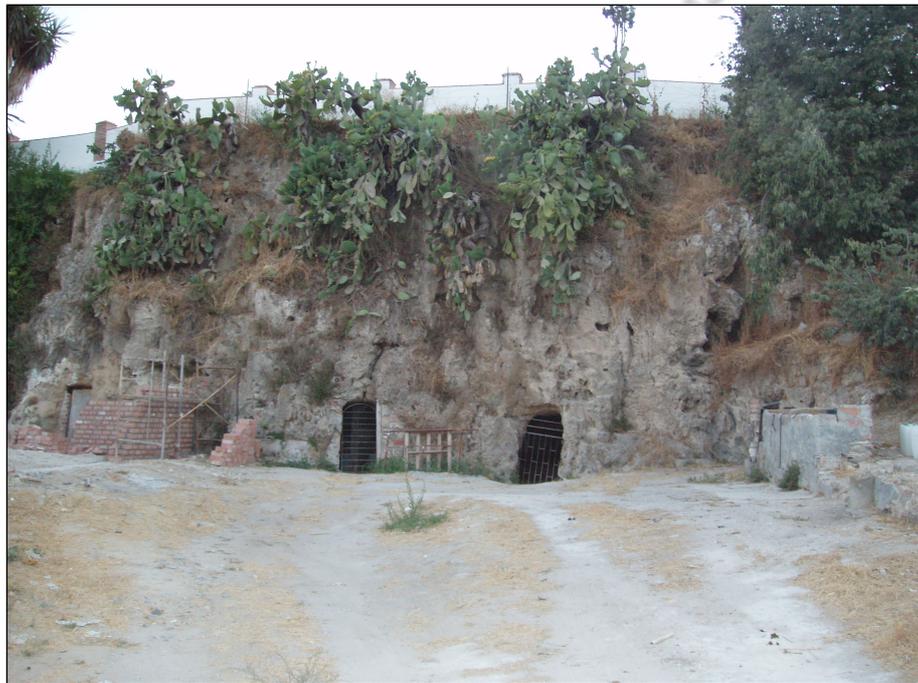
En todo caso, la existencia al pie del promontorio de los abrigos comentados, nos parecen sumamente interesantes para reconocer dichas posibilidades, dado que este farallón se han venido usando sin duda como canteras, como se observa en las huellas en negativo de sillares, aún visibles en la roca.
