ANUARIO ARQUEOLÓGICO DE ANDALUCÍA

INTERVENCIÓN ARQUEOLÓGICA EN CALLE SAN LUÍS N° 30 DE SEVILLA

RESUMEN:

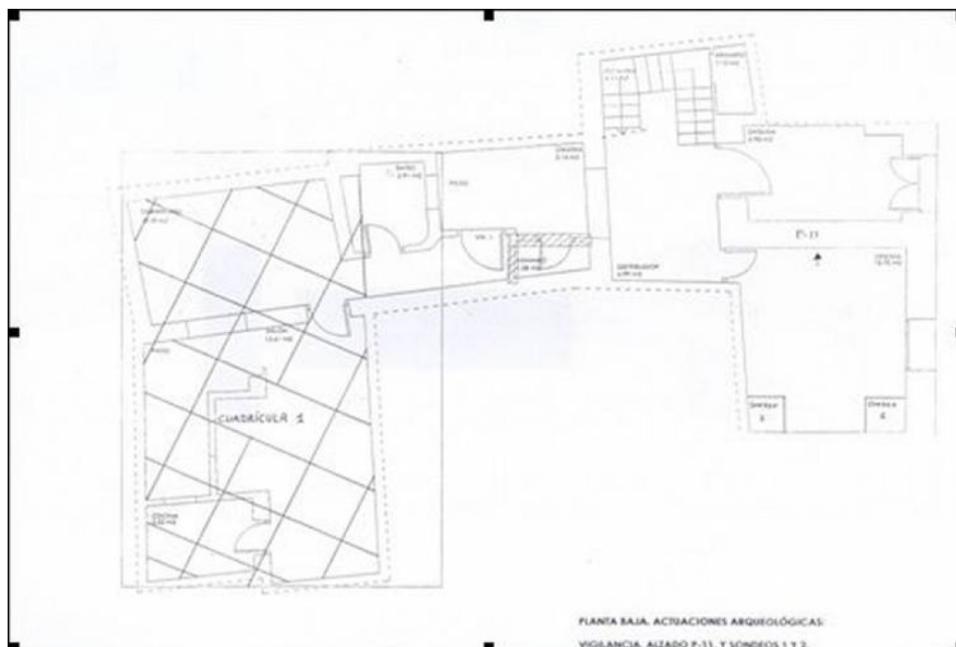
Seguidamente se procedió a la apertura de dos cortes estratigráficos en la estancia 1 –Sondeo 1 y Sondeo 2 – (Fig. 2) a los pies de los paramentos P2, P3 y P4 para la comprensión evolutiva del conjunto edificado y el establecimiento de las relaciones estratigráficas de los elementos subyacentes y emergentes.

Figura 2. Situación de Vigilancia arqueológica y sondeos en planta baja Por último, procedimos a la limpieza, análisis y registro de las estructuras emergentes significativas del edificio. (Fig. 3)

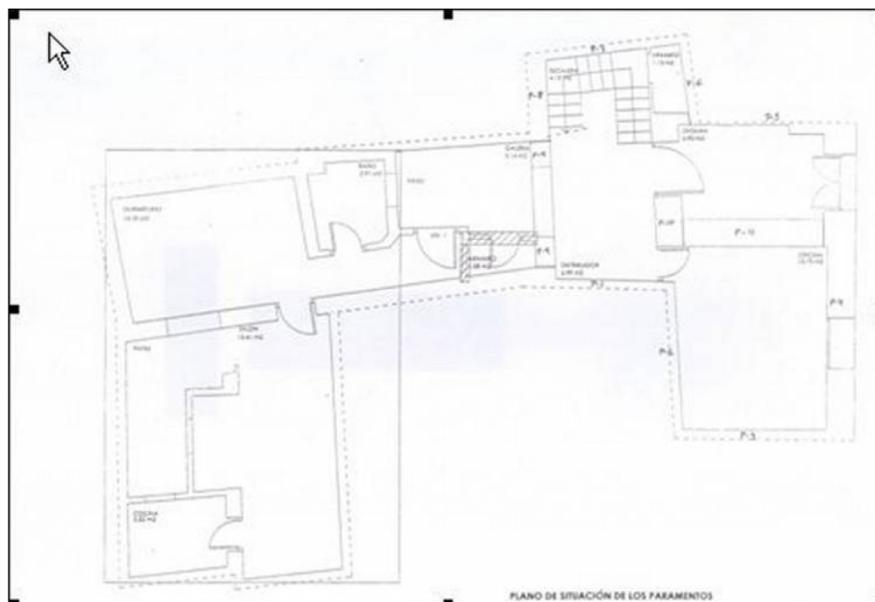
Figura 3. Identificación de los principales paramentos La duración de los trabajos arqueológicos ha estado supeditada al ritmo de la obra, viéndose incluso suspendidos durante más de tres meses por causas ajenas a nuestra voluntad.

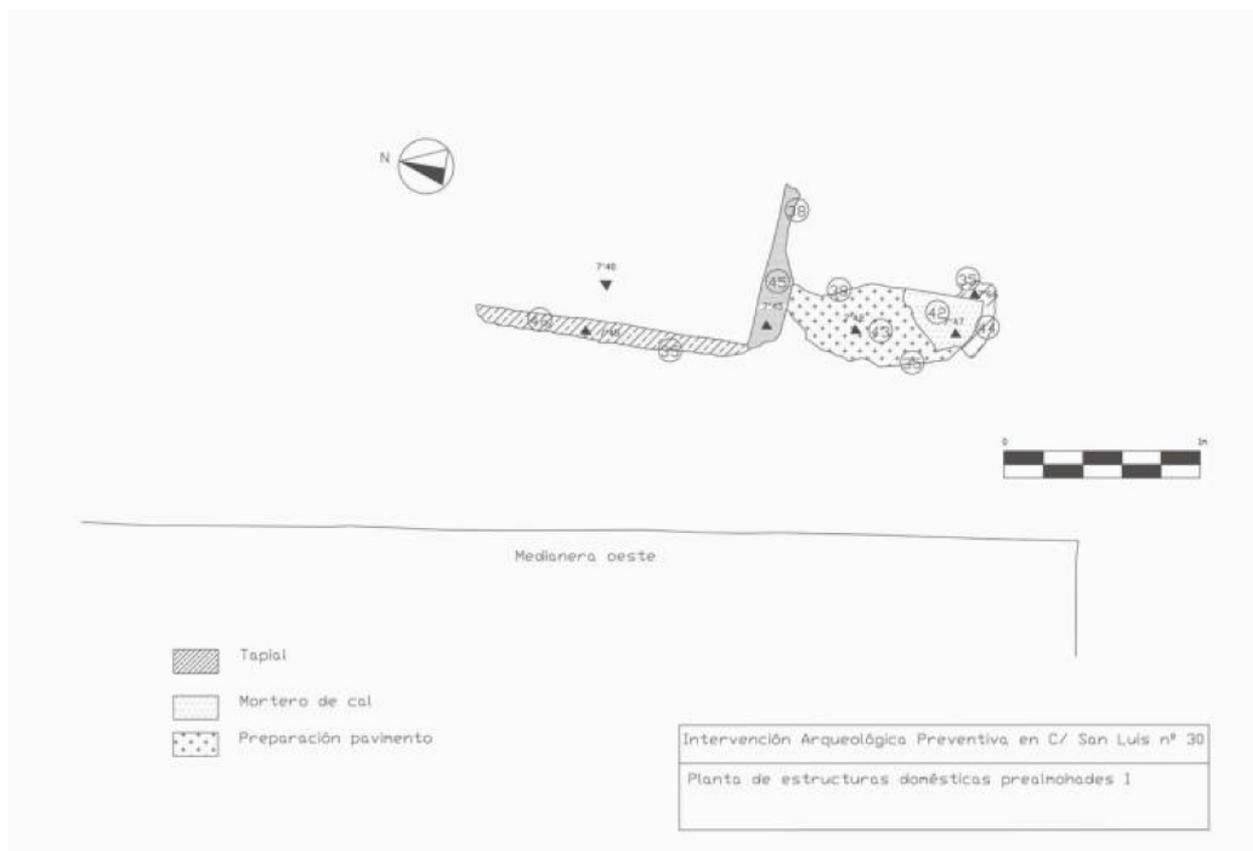
estructuras e infraestructuras, muy destruidas por interfaces posteriores, entre las que registramos los restos de un pavimento de mortero de cal delimitado por un murete de tapial que define un espacio semicircular, una canalización de agua y un arriate, testimonio de un primigenio espacio abierto (Fig. 4).

Tras un proceso de desmonte, destrucción y colmatación del impulso constructivo precedente, registramos una reforma espacial con la realización de una estancia – posiblemente abierta-- con pavimento de mortero de cal asociado a un muro con dirección Norte-Sur.

Figura 4. Estancia abierta prealmohade

Los niveles más antiguos documentados se sitúan a una cota absoluta de 7,40 m.s.n.m., y se definen como los vestigios constructivos –muy destruidos por las fases constructivas posteriores-- de un espacio abierto, que por características tipológicas, secuencia estratigráfica y el contexto histórico del entorno que nos habla de la urbanización del sector producto de la eclosión demográfica del siglo X-XI, fechamos en época prealmohade. Esta primera fase constructiva se define por la documentación de un pavimento de mortero de cal delimitado por un murete de tapial --que esbozan una planta semicircular--, los restos de una canalización de mortero con dirección Este-Oeste y una alineación Norte-Sur --realizada también con tapial--que podría adscribirse a la infraestructura de un arriate o parterre.

Tras el abandono, arrasamiento y amortización de esta primera fase constructiva, volvemos a registrar actividad antrópica. Destaca la realización –en el sector Oeste de la Cuadrícula 1-- de un muro realizado con fragmentos de ladrillos dispuestos horizontalmente al que se le asocian en ambas caras un pavimento de lechada de cal con inclinación hacia el Oeste. Son, por tanto, vestigios de otro espacio doméstico abierto que se superpone sobre la anterior fase constructiva y que se desarrollaría también bajo la medianera Oeste.

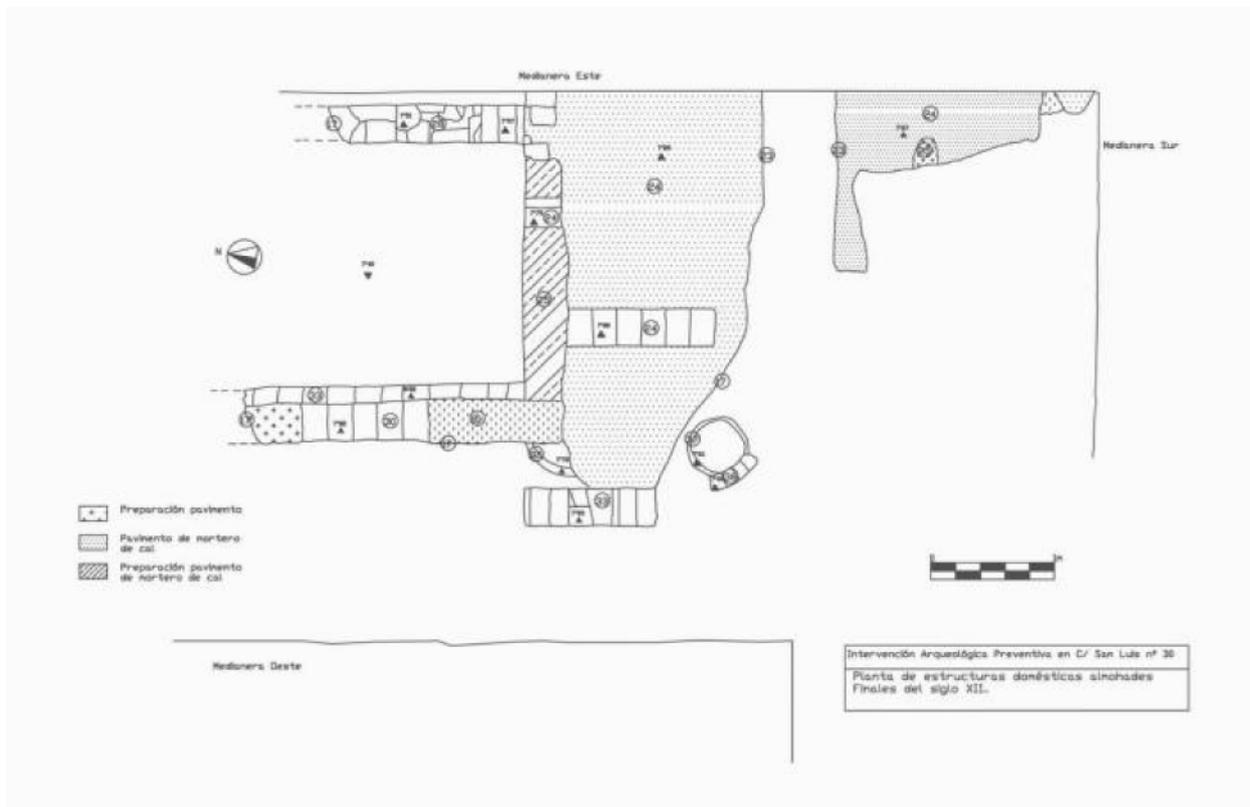
Amortizando la fase anterior, y tras la elevación de la cota de uso con potentes capas de rellenos, documentamos la realización de un patio de andenes, que no hemos podido delimitar en su extremo Norte, con el que se relacionan sendos pavimentos; uno al Sur realizado con cal y losas cerámicas, con un pozo artesiano de anillas cerámicas en el sector Suroeste, y otro al Oeste también con solería de losas cerámicas. Ambos pavimentos se disponen sobre potentes preparaciones de tierra y material constructivo (Fig. 5).

Asistimos a un nuevo proceso constructivo, que viene definido por el mantenimiento en uso del patio de andenes y la realización, sobre el pavimento Sur, de otra solería de ladrillos dispuesto a la palma delimitado en su extremo Sur por un muro dirección Este-Oeste –del que sólo conservamos su infraestructura—y que destruye parcialmente la estratigrafía preexistente. A este pavimento se le adosa en su extremo Norte una canalización de agua con inclinación hacia el Este.

Figura 5. Estructuras domésticas almohadas. Finales s. XII

Siguiendo la secuencia estratigráfica, esta primera fase constructiva prealmohade es amortizada por potentes capas de relleno sobre la que se asientan las infraestructuras y estructuras de una segunda fase histórica que, por el material asociado y relaciones estratigráficas, fechamos en época almohade, a finales del siglo XII. Este nuevo horizonte constructivo conlleva la realización de una potente zanja para la construcción del jardín hundido de un patio de andenes, que supone la

destrucción de gran parte de la estratigrafía preexistente. De esta forma, alrededor de un espacio rehundido --al que se le suministraba agua mediante un atañor situado en la esquina Suroeste-- del que no hemos podido documentar su cota de uso, se disponen tres muros perimetrales en su lado Este, Sur y Oeste, no habiendo podido documentar el cierre Norte por encontrarse completamente arrasado. Relacionados con este patio, eje vertebrador de la vivienda islámica, registramos los restos de dos estancias; la situada en el lado Oeste contaba con un pavimento de losas cerámicas de 30x20x2,5 cm, mientras que la estancia Sur tuvo un pavimento mixto de losas --de idénticas dimensiones a las anteriores-- y cal, desarrollándose parcialmente bajo la medianera Este, lo que nos indica, de nuevo, una extensión no coincidente con la parcelación actual. Relacionado con este pavimento Sur, documentamos la infraestructura de un pozo artesiano de anillas en el sector Suroeste, sobre el que se disponen tres hiladas de fragmentos de ladrillos, y que posiblemente suministraría agua al jardín del patio mediante el mencionado atañor.

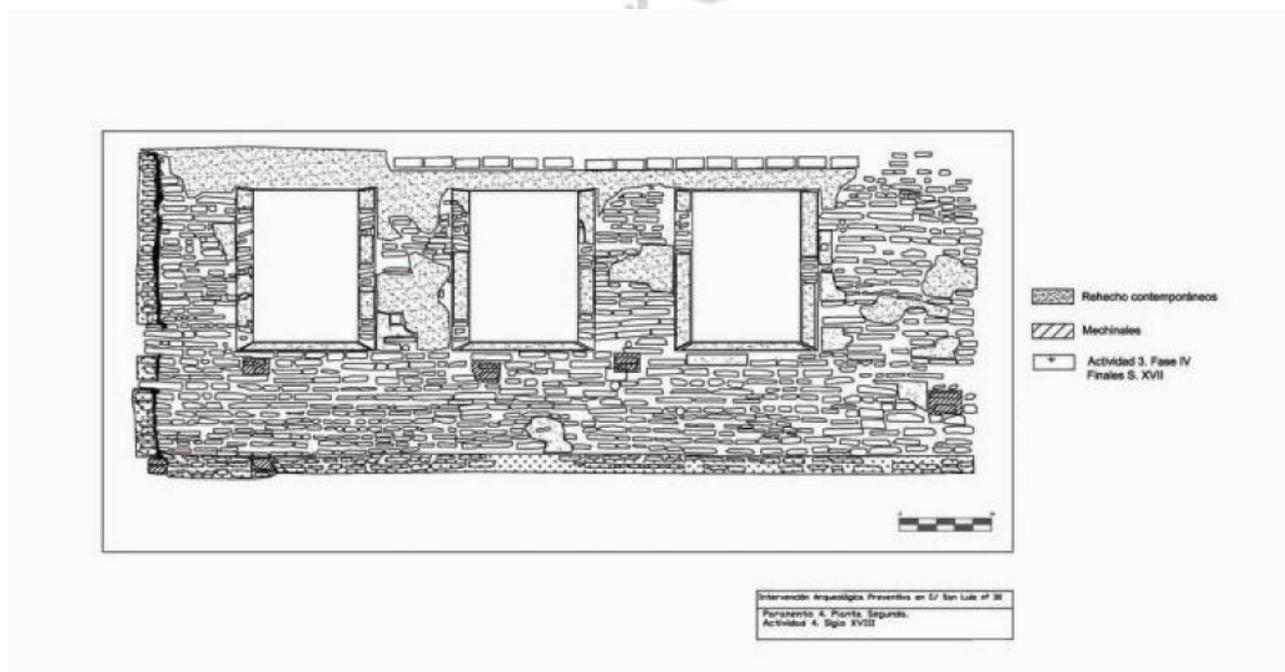
En el siglo XVIII se configura la fachada de la vivienda tal y como hoy la conocemos; la segunda planta, antes abierta a la calle San Luís –posiblemente con balaustrada de material perecedero a media altura-- se cierra con fábrica de ladrillos en donde se insertan tres vanos, también abocinados. Esta reforma de la planta alta supone, asimismo, el rebaje de unos 30 cm del antiguo forjado de la planta primera, sobre el que se dispone la estancia, ahora cerrada, de la última planta. (Fig. 6).

Figura 6. Alzado de cara interna de fachada en 2ª planta. S. XVIII

En el siglo XVIII se produce otra importante reforma en la vivienda, configurándose tipológicamente la fachada tal y como la observamos hoy día; la segunda planta, antes abierta a la calle San Luis –como demuestra el resto de enfoscado al que se adosa la fábrica de ladrillos de este nuevo impulso constructivo-- se cierra con un paramento de ladrillos reutilizados en donde se

insertan tres vanos abocinados. Esta reforma de la planta alta supone, asimismo, el rebaje del forjado de unos 30 cm, observándose ahora en la segunda planta las interfaces del uso previo a la reforma.

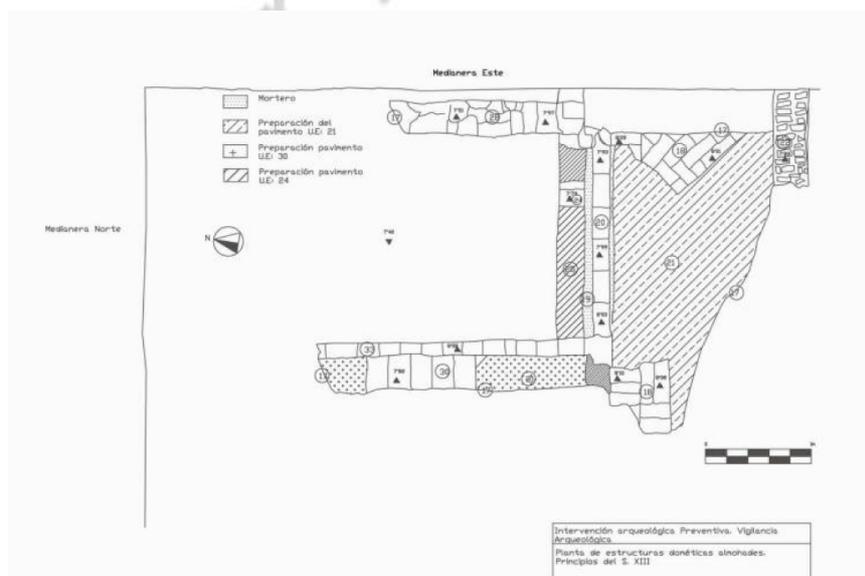
En un momento posterior, pero dentro de la misma fase histórica, se produce una reforma parcial del espacio estudiado que nos sitúa a principios del siglo XIII; mientras que tanto el patio como la estancia Oeste siguen en uso, se produce una remodelación del sector Sur de la vivienda que supone una nueva pavimentación -- sobre la solería anterior-- de ladrillos de 29x14x5 cm dispuestos a la palma y clara inclinación Norte-Sur, delimitada al Sur por una cimentación de fragmentos de ladrillos oblicuos con dirección Este-Oeste que continúa bajo la medianera Este, y al Norte por una canalización de agua realizada con base de ladrillos y pared de mortero que discurre Este-Oeste con inclinación hacia el Este y que se relaciona directamente con los elementos ornamentales del patio de andenes (Fig. 7).

Figura 7. Estructuras domésticas almohades. Principios s. XIII
