ANUARIO ARQUEOLÓGICO DE ANDALUCÍA

“VIGILANCIA ARQUEOLÓGICA EN LA NAVE DEL LAGARTO DE LA CATEDRAL DE SEVILLA.”

Resumen: La vigilancia arqueológica desarrollada en el extremo sur de la Nave del Lagarto ha permitido reconocer las cimentaciones de varios pilares del sahn, así como las restauraciones llevadas a cabo a mediados del siglo XX.

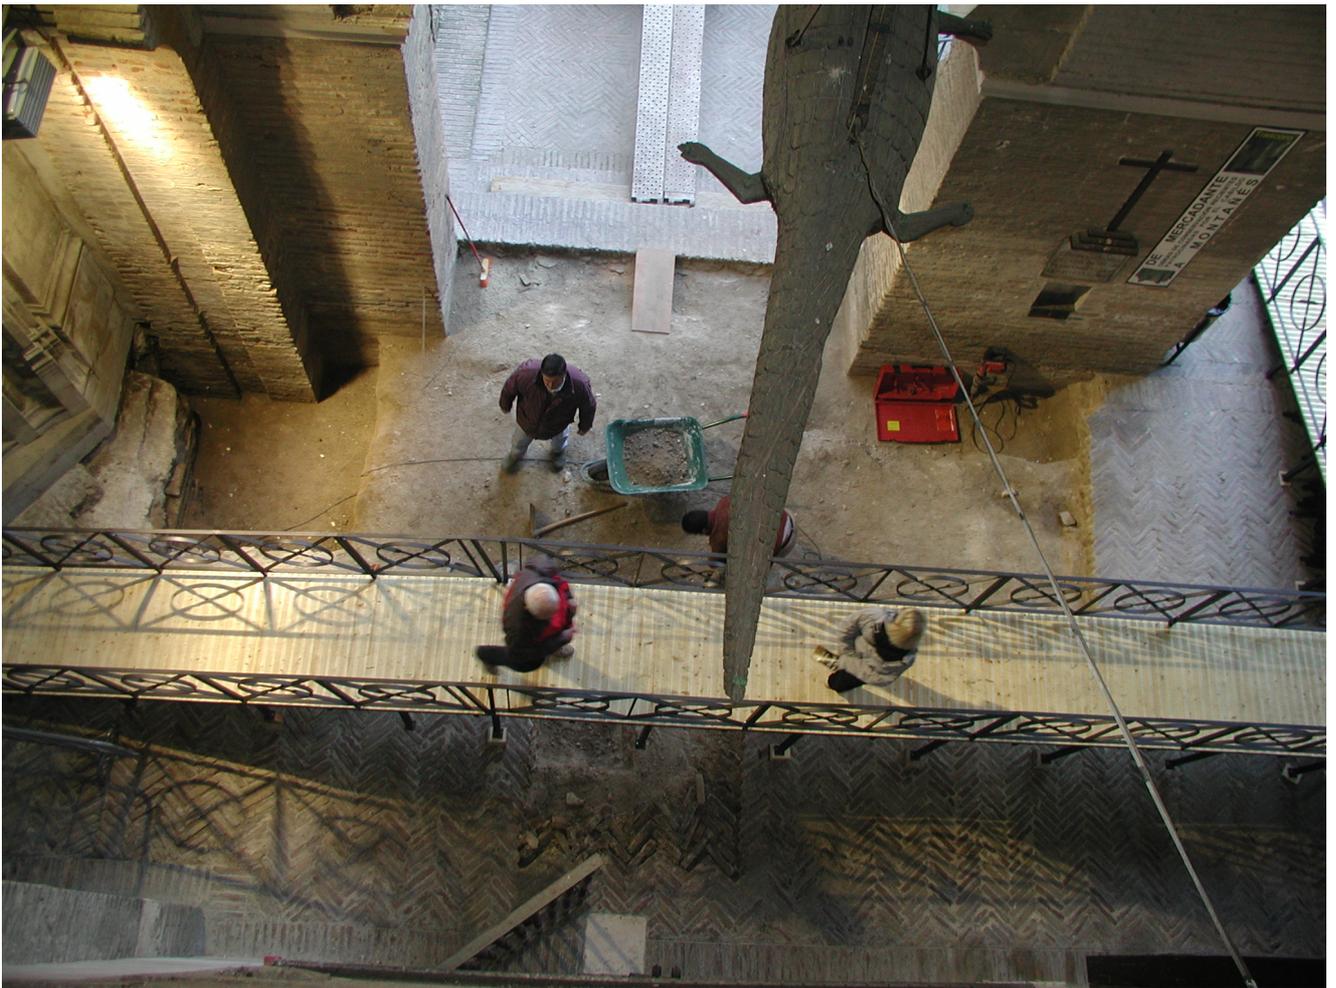
La actividad arqueológica ha quedado enmarcada en los trabajos de repavimentación de la mitad meridional de la Nave del Lagarto, concretamente el espacio comprendido en la puerta del Lagarto gótica y la almohade, por tanto, el tramo ocupado por dos tramos de arcos.

Figura 1. Imagen cenital del área de actuación.

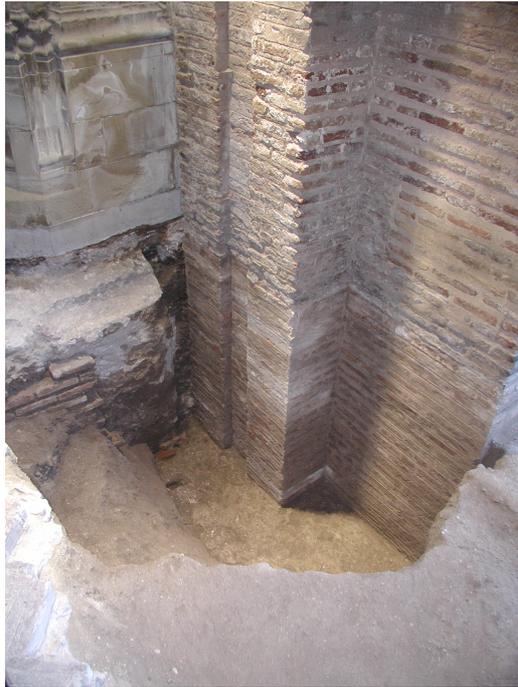
Figura 2. Detalle de la cimentación del pilar 1.

Descripción: Cimentación construida mediante un vertido en fosa perdida de mortero compuesto por cal, arena y fragmentos de ladrillo que le confieren gran resistencia. Se ha localizado una longitud máxima de 1.00 metro. Sobre su superficie alisada se comienzan a colocar directamente los ladrillos para labrar el alzado del pilar.

Interpretación: Cimentación del pilar de ladrillos identificado como unidad 1.

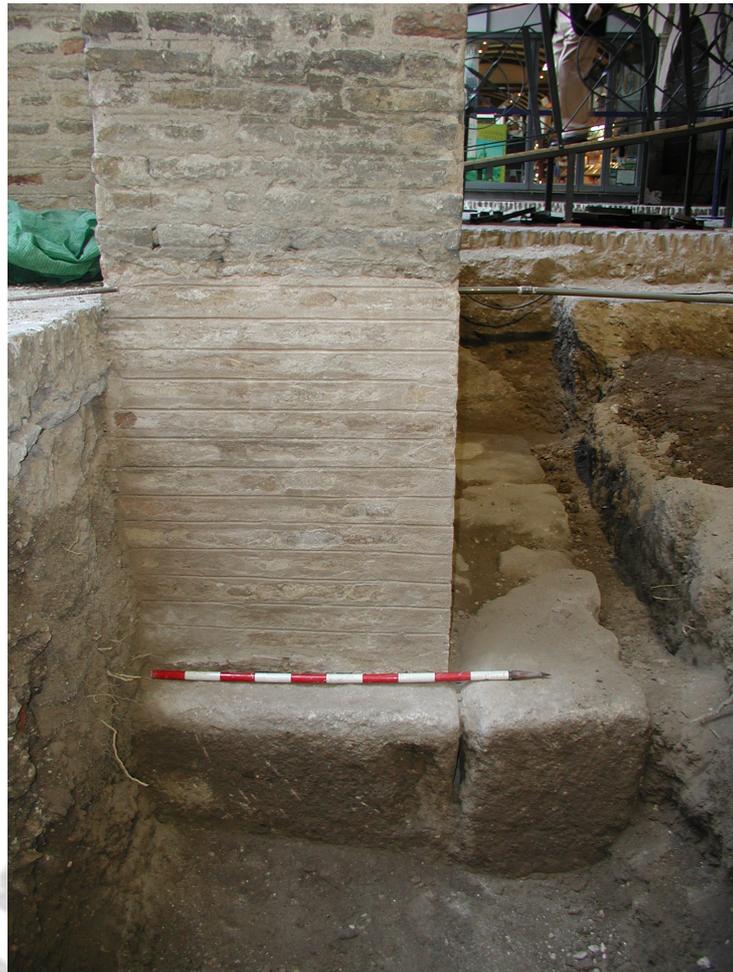
Figura 3. Detalle de la cimentación del pilar 3.

Descripción: Cimiento de sillares de piedra alcoriza. Aparejo aparentemente regular isodómico.

Interpretación: Cimentación del pilar 3. Difiere del cimiento del pilar 1, pero no el del 5. Una vez más demuestra el desarrollo de la cantería en época almohade. No parece que se trate de sillares reutilizados. Las llagas no presentan mortero, lo que interpretamos como una manera de flexibilizar el comportamiento de esta estructura frente a movimientos de la estructura.

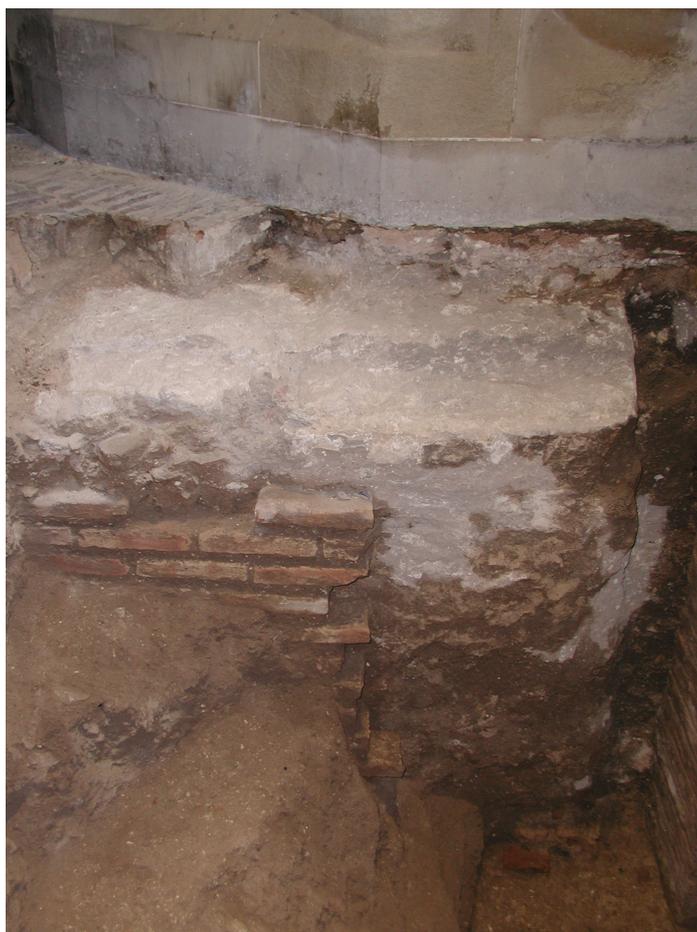
Figura 4. Detalle de la cimentación de la puerta gótica del Lagarto.

Descripción: Cimentación construida mediante vertido de mortero de cal y arena de gran dureza en una fosa perdida con una anchura máxima de 1.90 metros. Tiene forma rectangular y corre paralelo a la fachada del edificio.

Interpretación: Cimentación de la puerta gótica del Lagarto. Además de afectar a la estructuras funerarias mudéjares corta, de forma clara, el alzado de la jamba sur del pilar de la mezquita identificado con la unidad 2.
