# ANUARIO ARQUEOLÓGICO DE ANDALUCÍA 2016

**ACTIVIDAD ARQUEOLÓGICA PREVENTIVA CONTROL DE MOVIMIENTO DE TIERRAS EN RELACIÓN AL PROYECTO DE SANEAMIENTO, ABASTECIMIENTO, ALUMBRADO PÚBLICO Y PAVIMENTACIÓN EN EL CALLEJÓN DEL MUDO, EN ALCALÁ LA REAL (JAÉN)**

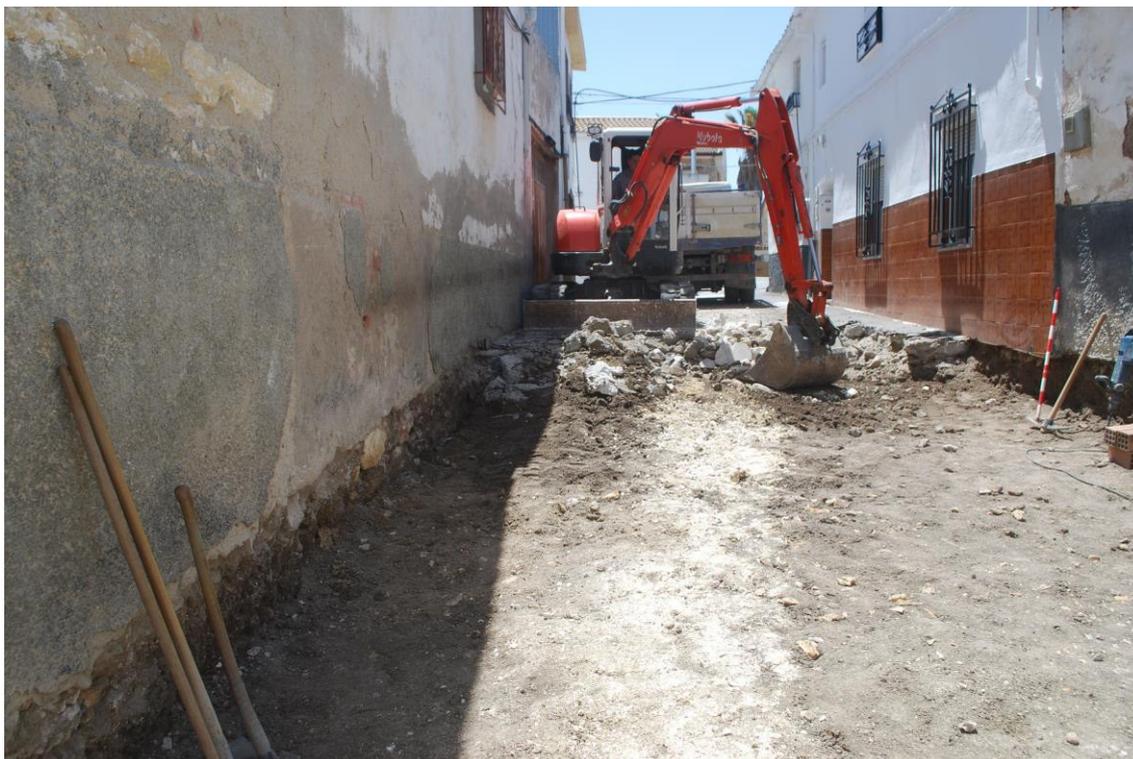
Fot. 2.- Trabajo de supresión del pavimento original.

La actividad se ajustó a la propuesta planteada en el proyecto arqueológico, autorizado por la Delegación Territorial de Cultura. En términos generales, una primera fase (FASE I) consistió en la supresión de los pavimentos existentes. En primer lugar, se procedió a picar la capa de hormigón superficial (Uec 1) y retirar en un mismo momento la capa inferior (Ues 1) compuesta por piedra y arena de pequeño tamaño y una matriz arenosa amarillenta, que servía de preparación y nivelación de la calle.

Bajo el mismo afloraba en planta un nivel de tierra arcillosa (Ues 2, como se puede comprobar en la imagen nº 2) de compacidad media, tonalidad marrón oscuro, con abundantes inclusiones pétreas de guijarros de pequeño y medio tamaño y algunos clastos de caliza y arenisca. El material asociado a este estrato propició la documentación de restos cerámicos, muy rodados y fragmentados, junto con abundante material constructivo. La cronología de este estrato es relativa, por cuanto parece haberse formado de forma paulatina durante varios siglos a partir de la sedimentación progresiva de materiales procedentes de los arrabales de La Mota, localizados más al O.

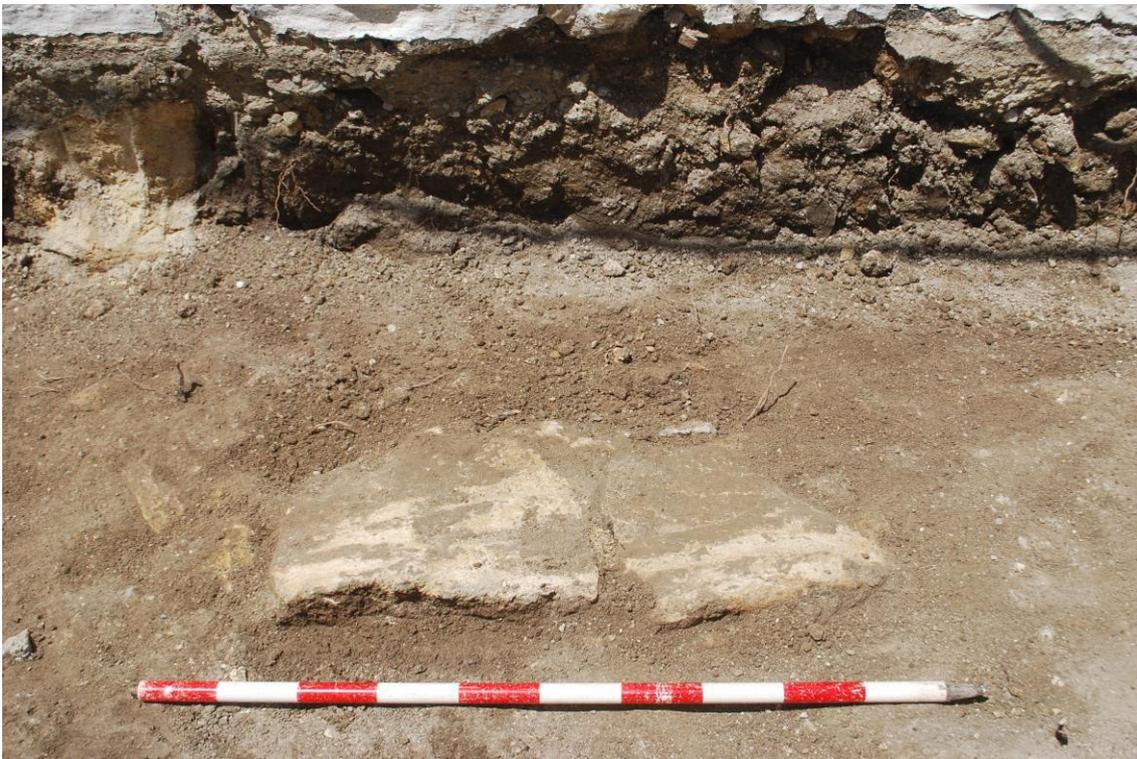
Fot. 3.- Detalle de la estructura documentada. En el muro actual se observa como continúa por debajo de la cimentación.

Asimismo, pudimos localizar un tramo de muro corrido al margen derecho del callejón, en dirección a la calle de El Puerto. Esa estructura (Uec 4) estaba compuesta por grandes bloques rectangulares, conservándose en algunos puntos hasta dos hiladas de base. Su cimentación se efectuó en su momento en el propio sustrato geológico. En el recorrido de este muro constatamos un quiebro en codo, desapareciendo entonces en la cimentación de uno de los solares de la calle. Los materiales recuperados tanto de la zanja como de un pequeño derrumbe asociado a la estructura, constataron que se trataba de una construcción levantada en tiempos modernos y que había sido amortizada por el inmueble actual. Con respecto a estos restos, muy denudados, al llegar en esa zona a la cota necesaria según el proyecto de obra y, no estando afectados por el recorrido de zanjas posteriores, una vez documentados topográficamente y fotográficamente, fueron nuevamente sellados.
