# ANUARIO ARQUEOLÓGICO DE ANDALUCÍA

## **INTERVENCIÓN ARQUEOLÓGICA EN EL ÁMBITO DEL RECINTO AMURALLADO DEL CASTILLO DE HORNACHUELOS, CÓRDOBA**

Asensi Llácer, María José

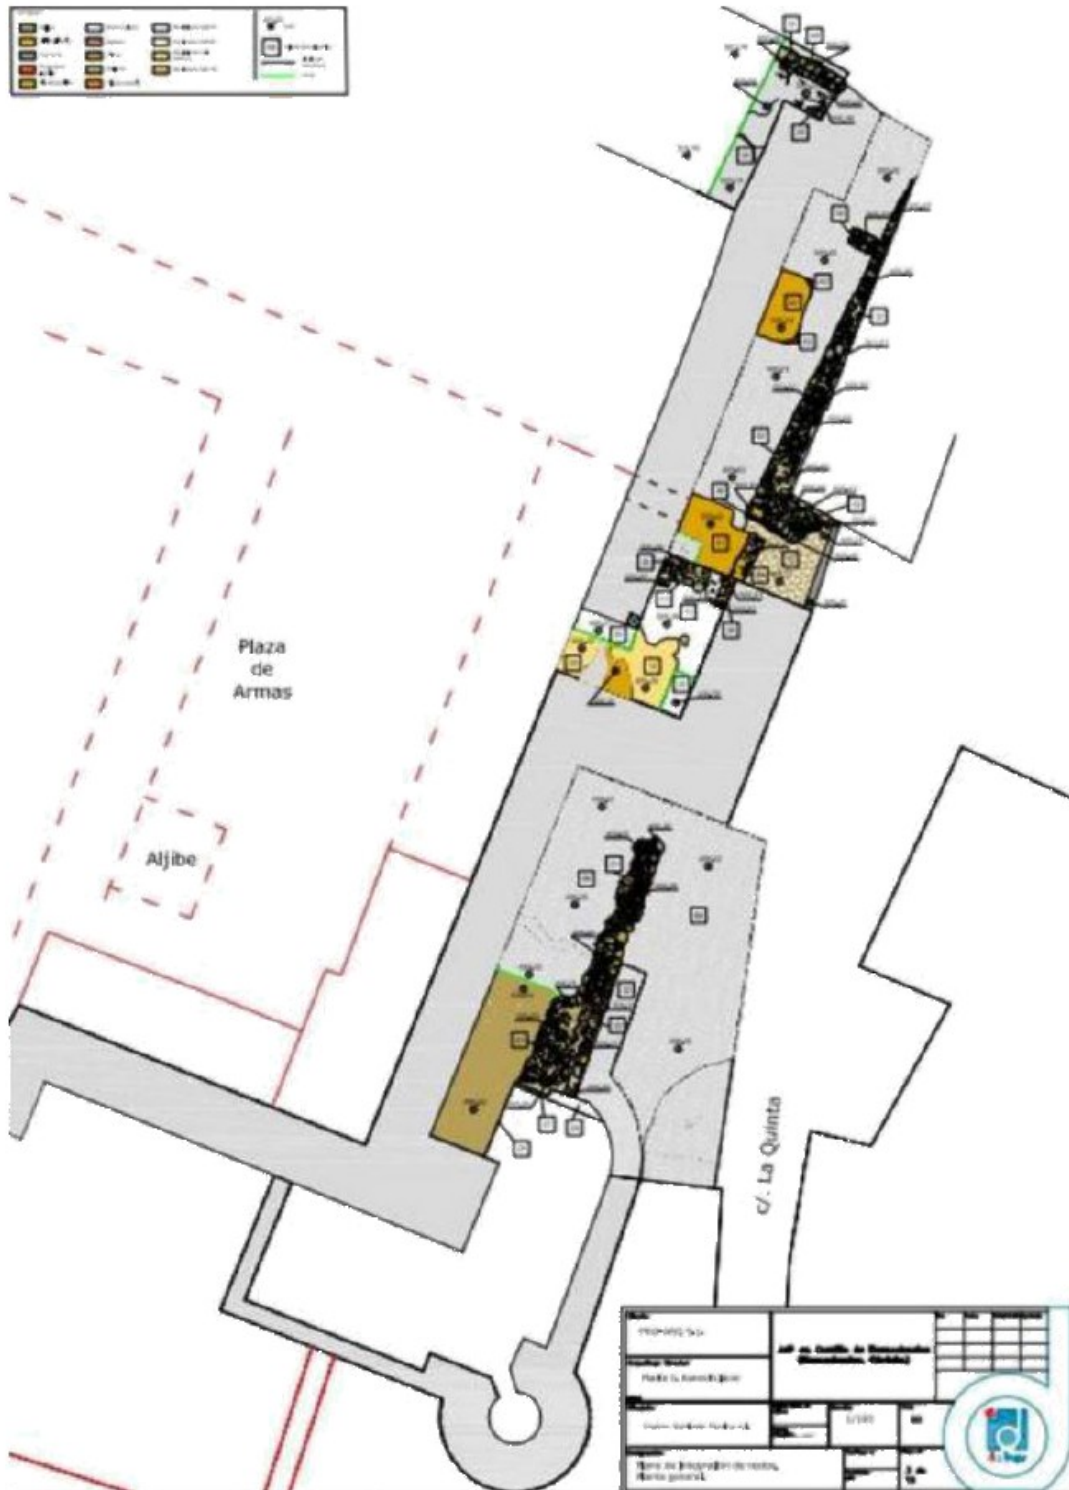
Lámina 03.- Plano general de integración de restos.

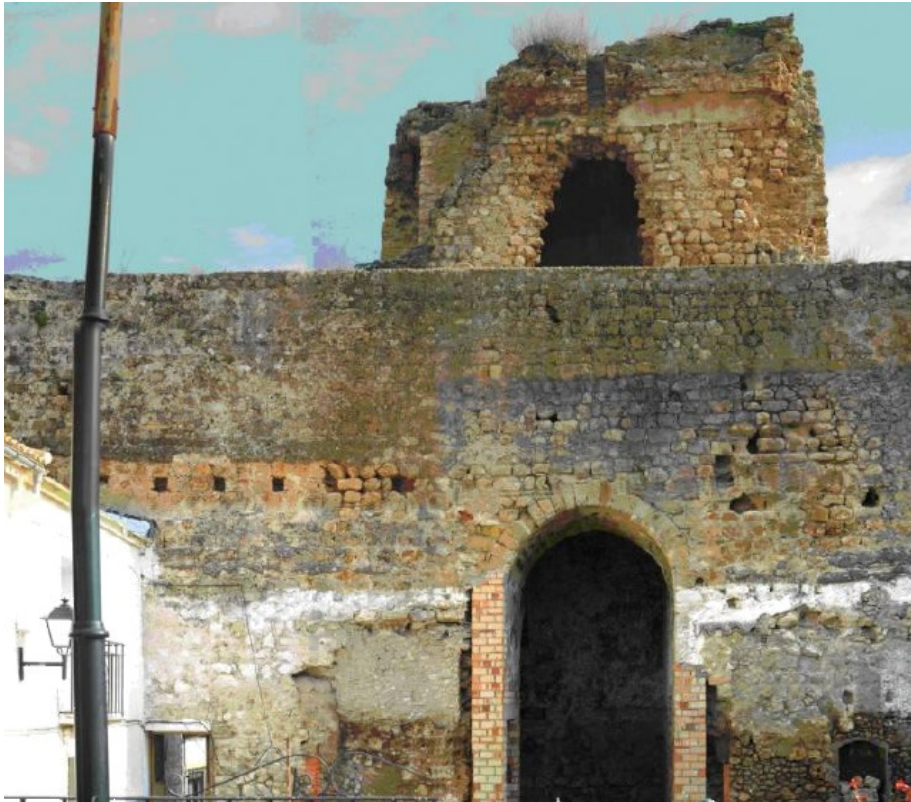
Lámina 04.- Sector – 4: Vista general desde el Patio de Armas del castillo de la cara interna del cierre meridional.

- SECTOR-4: se emplaza en la Plaza de Armas, definiendo la superficie que discurre paralela a la cara interior del lienzo meridional del castillo; en dicho lienzo se emplaza el vano de acceso con arco, último tramo de la puerta de acceso en recodo al Patio de Armas de la fortaleza que nos ocupa. Se diferencian dos áreas de trabajo. Se excavó una pequeña zanja que abarcaba el vano de la puerta de acceso al mencionado patio, lo que permitió delimitar sus jambas. No pudimos ensanchar la superficie de la zanja como hubiéramos querido, ya que los terrenos eran propiedad privada.

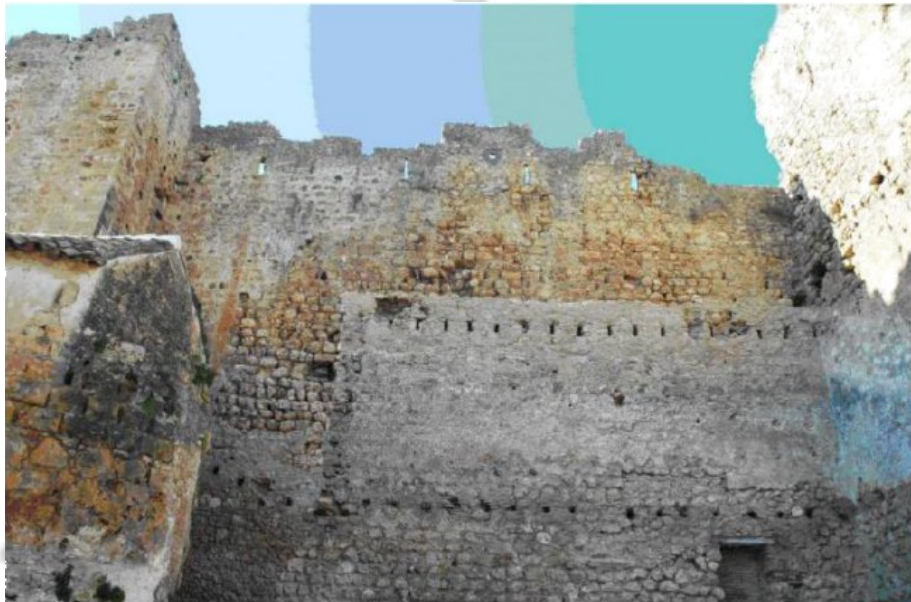
Lámina 05.- Sector – 1: Vista general del Paramento A, cierre meridional, desde la calle La Quinta.

- SECTOR-1: superficie de emplazamiento del inmueble n° 3 de la calle La Quinta, al oeste de la Torre del Homenaje. Ampliamos la superficie del Sondeo n° 2, diferenciándose dos espacios, localizados al norte y al sur del antemuro o falsabraga (paramento D). La profundidad de rebaje quedó condicionada al aforamiento de la roca, excepto en el sector interior más occidental entre uno de los inmuebles existentes, un tramo del paño meridional de la fortaleza y la cara oriental de la Torre de la esquina suroeste.

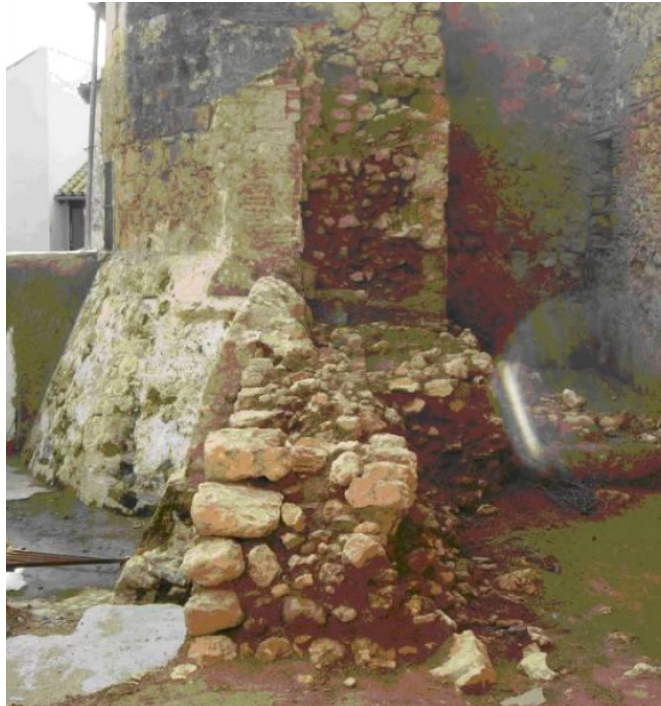
Lámina 06.- Sector-1: Paramento D, falsabraga o antemuro defensivo.

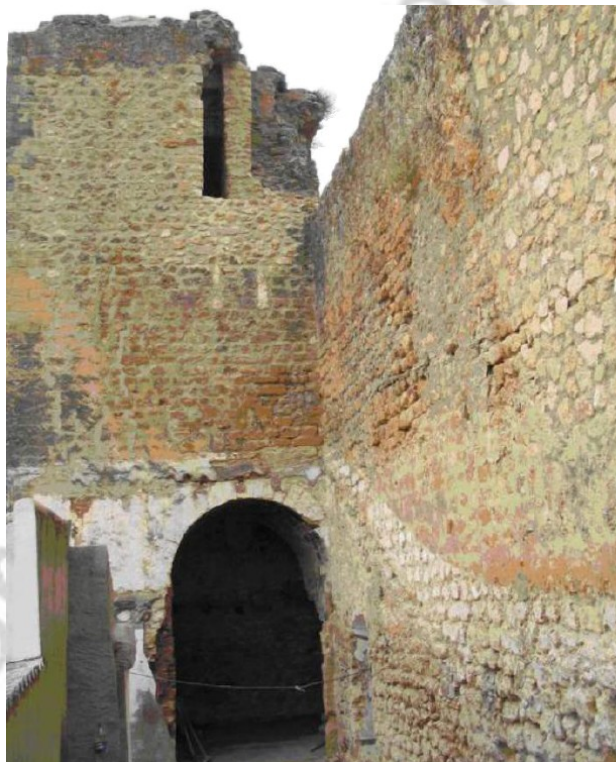
Lámina 07.- Sector-2: Paramento H (U.E.43-44) con la puerta principal U.E.46 de entrada al castillo

- SECTOR-2: superficie de localización del inmueble n° 4 de la calle La Quinta, al este de la Torre del Homenaje. Ampliamos la superficie del Sondeo n° 1, diferenciándose dos áreas de trabajo. La profundidad de rebaje quedó condicionada como en el sondeo anterior al aforamiento de la roca, excepto en el sector anterior a la Puerta de entrada en la que se dejó al descubierto los restos de una pavimentación. Además se abrió una pequeña cata de comprobación delante de la puerta.

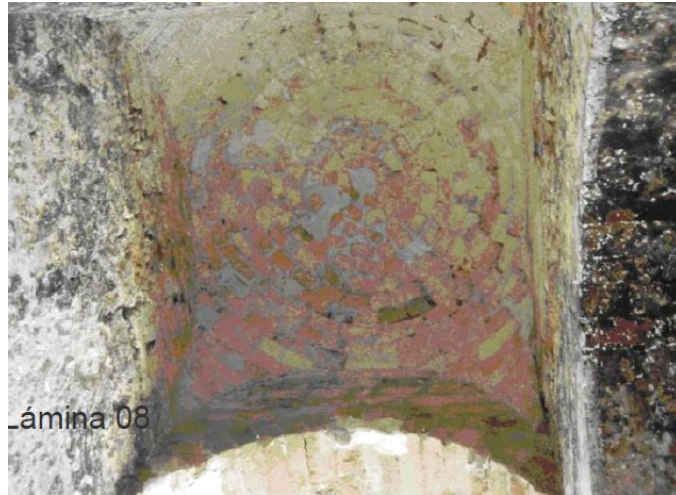
Lámina 08.- Sector-3: Vista de la cúpula en el segundo tramo del pasillo en recodo

- SECTOR-3: superficie en la que se emplaza la puerta de acceso en recodo al patio de Armas del castillo. Se excavó en su totalidad el pasillo o acceso en recodo hasta cota de pavimento, si bien, abrimos dos catas de comprobación que se rebajaron a mayor profundidad con la finalidad de acceder hasta el arranque de la estructura.

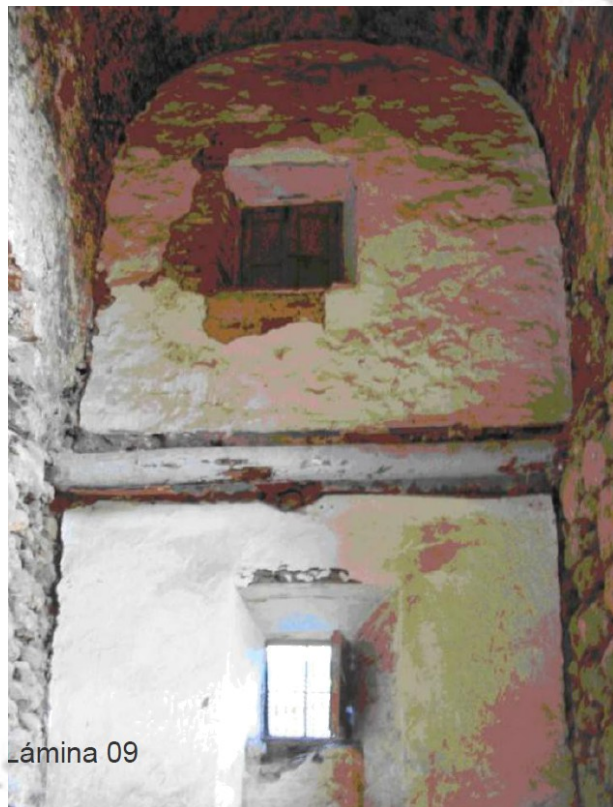
Lámina 09.- Sector-3: Cegamiento de la puerta de acceso al patio de Armas.

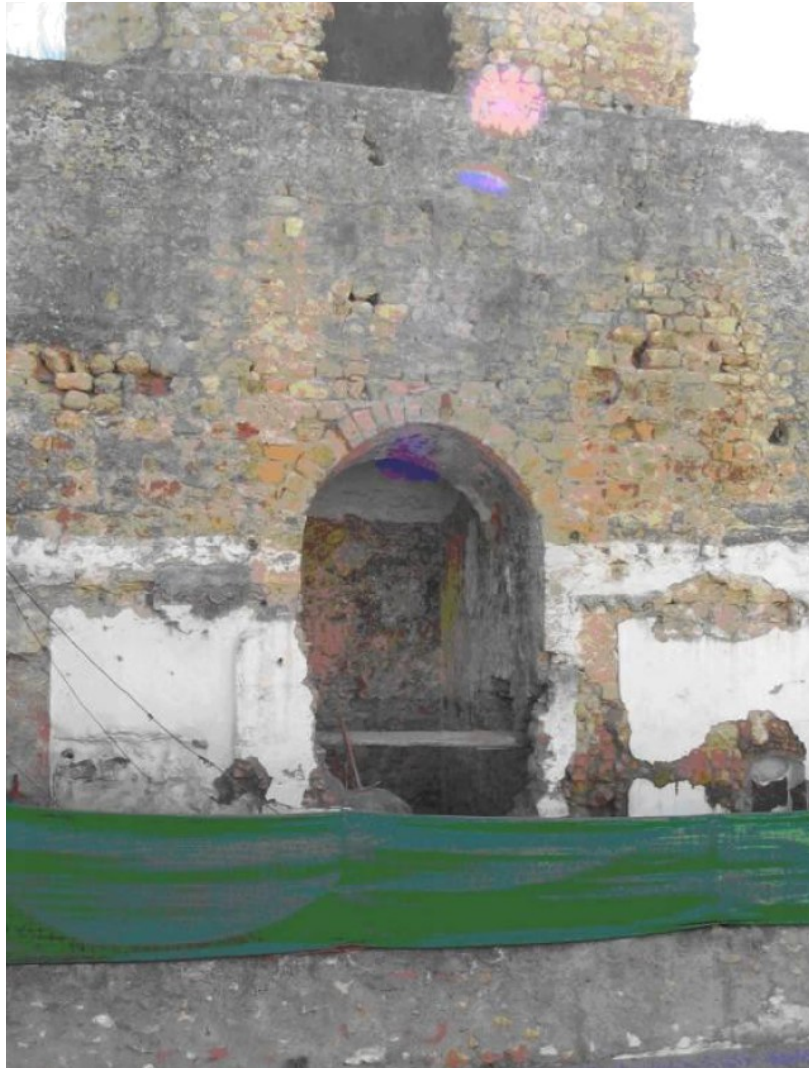
Lámina 10.- Sector-4: Vista de la puerta ya despejada y del Paramento R.

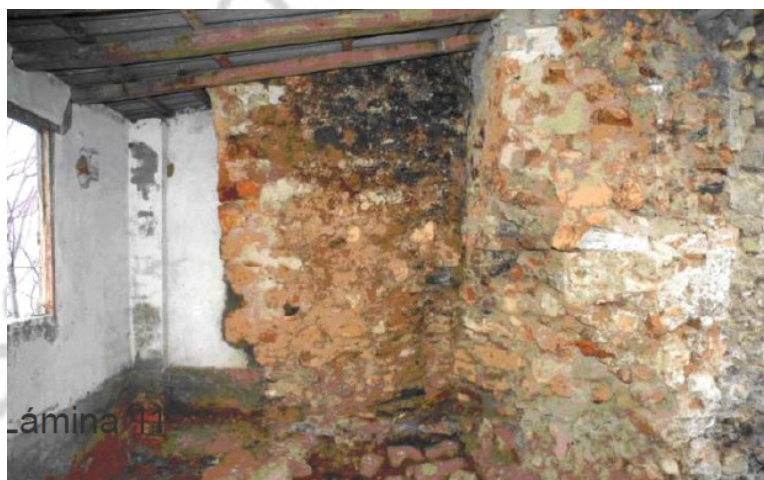
Lámina 11.- Sector-5: Vista de los Paramentos S, T y U y núcleo enripiado de la torre SE.

- SECTOR-5: ubicado en el interior del inmueble nº 6 de la Plaza de Armas, concretamente en el patio-cobertizo existente al fondo de la vivienda. Se excavó dos sondeos, que posteriormente se anexionaron intentando por una parte, intentar delimitar la superficie global de la torre y, por otra parte, despejar si lo hubiera el arranque del que sería el paño oriental de la fortaleza. La profundidad de rebaje quedó condicionada como en los otros sondeos al aforamiento de la roca.

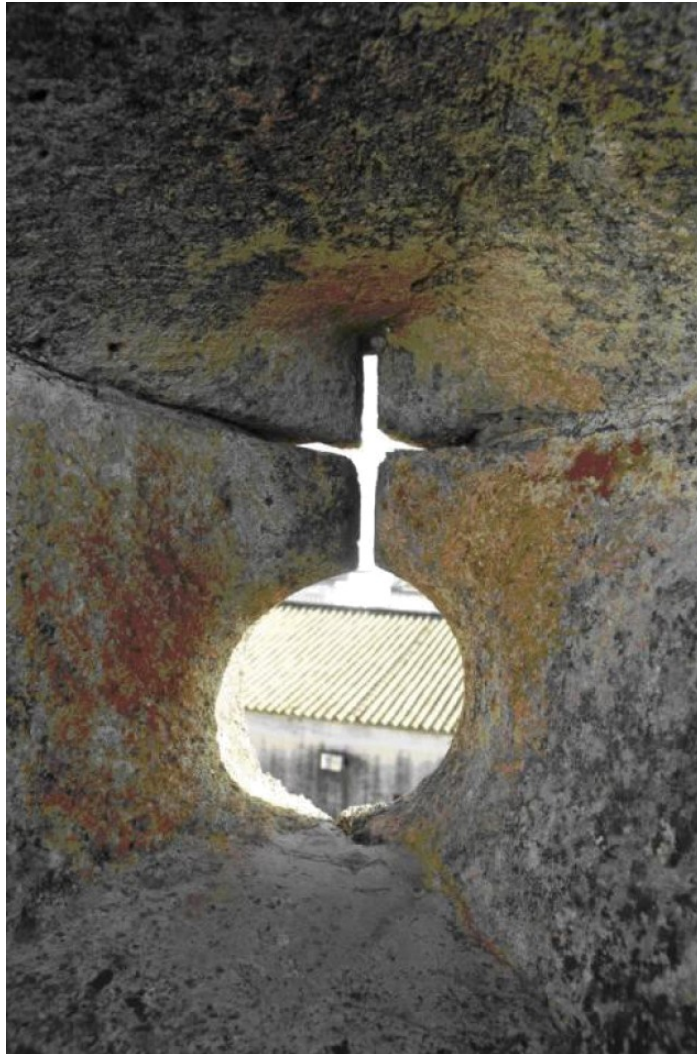
Lámina 12.- Detalle de tronera del tipo cruz y orbe abierta en el cierre meridional.
