ANUARIO ARQUEOLÓGICO DE ANDALUCÍA

**INTERVENCIÓN ARQUEOLÓGICA PREVENTIVA MEDIANTE EXCAVACIÓN
CON SONDEOS EN EL SOLAR Nº 28 DE LA CALLE CARRERA DE JESÚS DE
PORCUNA (JAÉN).**

Alejandro VILLANUEVA PÉREZ
Rafael-Antonio SACO MONTILLA
Fernando-Enrique SALAS HERRERA
Pablo-Jesús CASADO MILLÁN

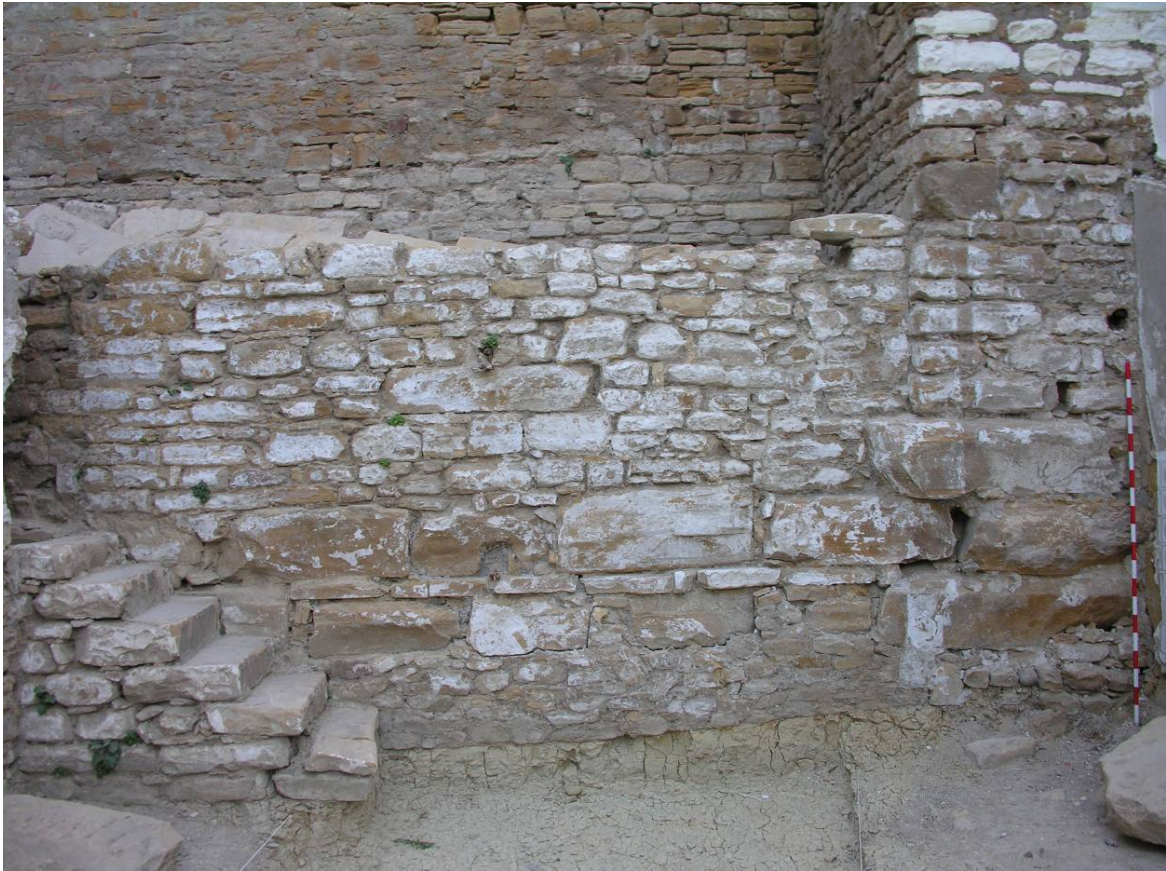
Fig. 1. Sondeo 5. Vista frontal de la muralla de Época Romana (E. 12), escaleras de acceso al corral o huerto en alto (E. 11), muro medianero de contención de Época Contemporánea (Herederos de Luis Torres Torres) (E. 8) . Fototeca ARQVIPO, sign. FD-2006-07-13-001. Año 2006.

La muralla (E. 12) conservada es un muro de sillería con dos caras de un par de metros de grosor que se cimienta sobre un escalón que corta la pendiente. Presenta relleno de mampuestos y ripios aglutinados con barro. El alzado conservado, que oscila entre 1 y 2 m., es pequeño en este tramo si lo comparamos con otros tramos conocidos. Perpendicular y trabado con esta muralla se dispone un muro (E. 13) de menos anchura (1'2 m.) hecho de excelente obra de sillarejo, para el que no podemos establecer su funcionalidad, pero que por la envergadura y asociarse directamente a la estructura defensiva opinamos no es doméstico y puede tratarse de una entidad pública o defensiva. La estratigrafía conservada entre ambas estructuras, evidencia el funcionamiento de la muralla en Época Cesariana-Augustea y antecedentes que existen no son tan fáciles de precisar hasta darle un origen tardo ibérico o romano tardo republicano.

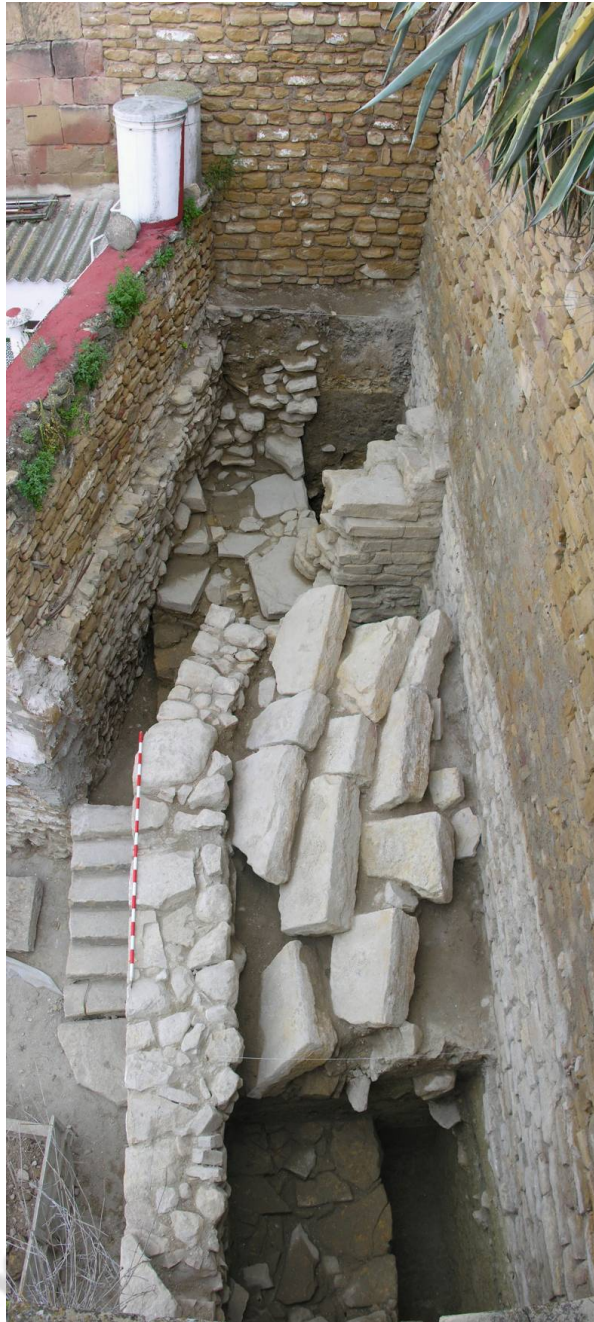
Fig. 2. Vista del Sondeo 1 y 5. Derrumbe de sillares (U.E.N. 31), murete de contención de Época Contemporánea (E. 10), escaleras de acceso al corral o huerto (E. 11) en alto, muro de compartimentación interno (E. 13) adosado a la muralla romana y muralla de Época Romana (E. 12).Fototeca ARQVIPO, sign. FD-2006- Panorámica Muralla 001. Año 2006.

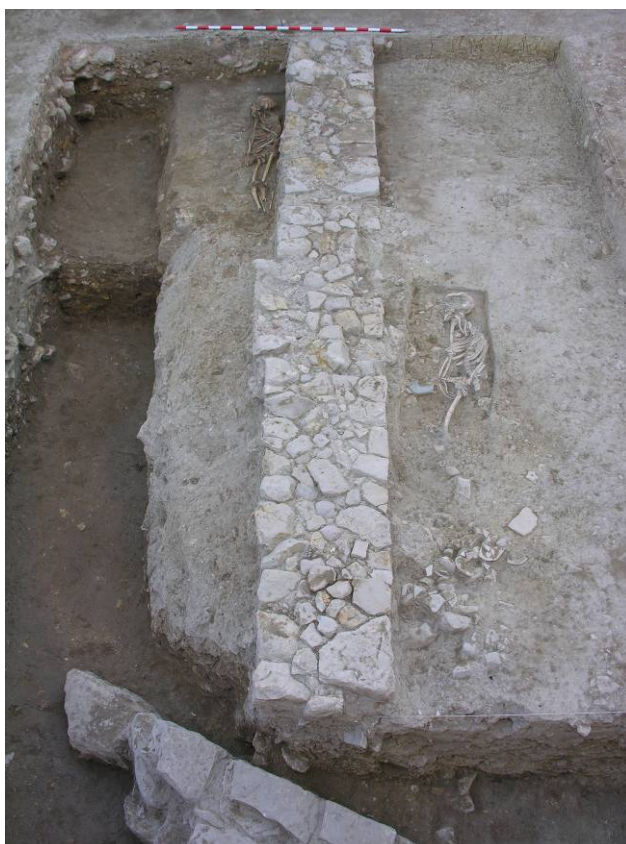
Fig. 4. Sondeo 4. Vista parcial; cimentación del muro de carga de Época Contemporánea perteneciente al primer cuerpo de vivienda de la casa demolida (E. 5), sepulturas de Época Medieval (C.E.F. I y II) (E. 18 y E. 20), y muro de sillarejos de Época Romana (E. 6). Fototeca ARQVIPO, sign. FD-2006-05-24-052. Año 2006.

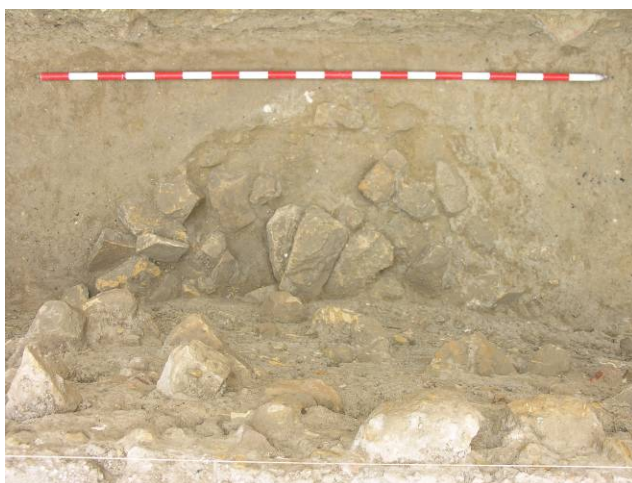
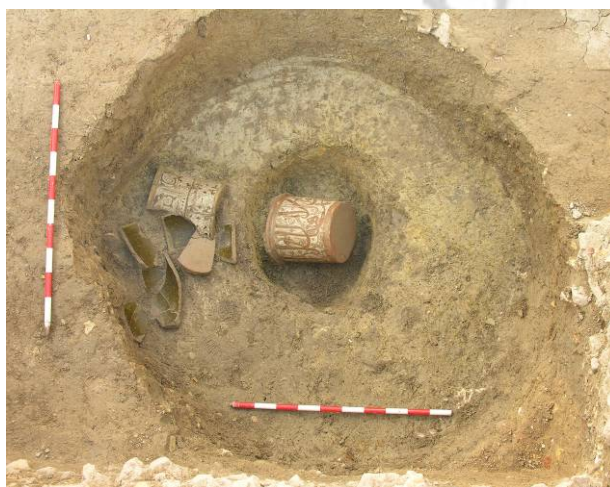
Figs. 5 y 6. Sondeo 4. Sectorización y rebaje de la fosa de depósito de Época Almohade (E. 7). Fototeca ARQVIPO, sign. FD-2006-05-31-005. Año 2006 y Fototeca ARQVIPO, sign. FD-2006-05-06-067. Año 2006.

Coetáneo a la necrópolis, en Época Almohade se realiza un ocultamiento en pozo (E. 7), al borde del camino, con una pequeña fosa central en su fondo, donde se depositan dos recipientes cerámicos cilíndricos de primorosa factura y elevados valores estéticos con el fin de contener algo que no nos ha llegado conservado, bien porque las condiciones de su naturaleza (materia orgánica) no lo han permitido, o porque en las construcciones posteriores tropezaron con el ocultamiento y fue saqueado, volcando descuidadamente uno de los contenedores y aplastando otro al recolocar las losas areniscas que cubrían el fondo del pozo. La excelente calidad de los vasos, el sitio raro de ocultamiento y la falta de paralelos para hechos funcionales similares en estos ambientes y época lleva a pensar en algo excepcional, pero por ello mismo complica su explicación histórica, sobre la que esperamos arrojar alguna luz con la programación de un estudio exhaustivo del complejo para el que se han convocado a buenos especialistas sobre el tema.
