ANUARIO ARQUEOLÓGICO DE ANDALUCÍA 2016

ACTIVIDAD ARQUEOLÓGICA EN CALLE CÓRDOBA Nº 10, SEVILLA

RESUMEN: las excavaciones llevadas a cabo en el solar de la calle Córdoba, actual nº 10, han dado a conocer sucesivas transformaciones en los límites parcelarios, y por consiguiente, en los solares contiguos a éste, desde la segunda mitad del siglo XIII hasta la actualidad. Configurándose un viario asociado desde Época Moderna al comercio y constatándose varias fases constructivas por la evolución edilicia y por los conjuntos cerámicos.

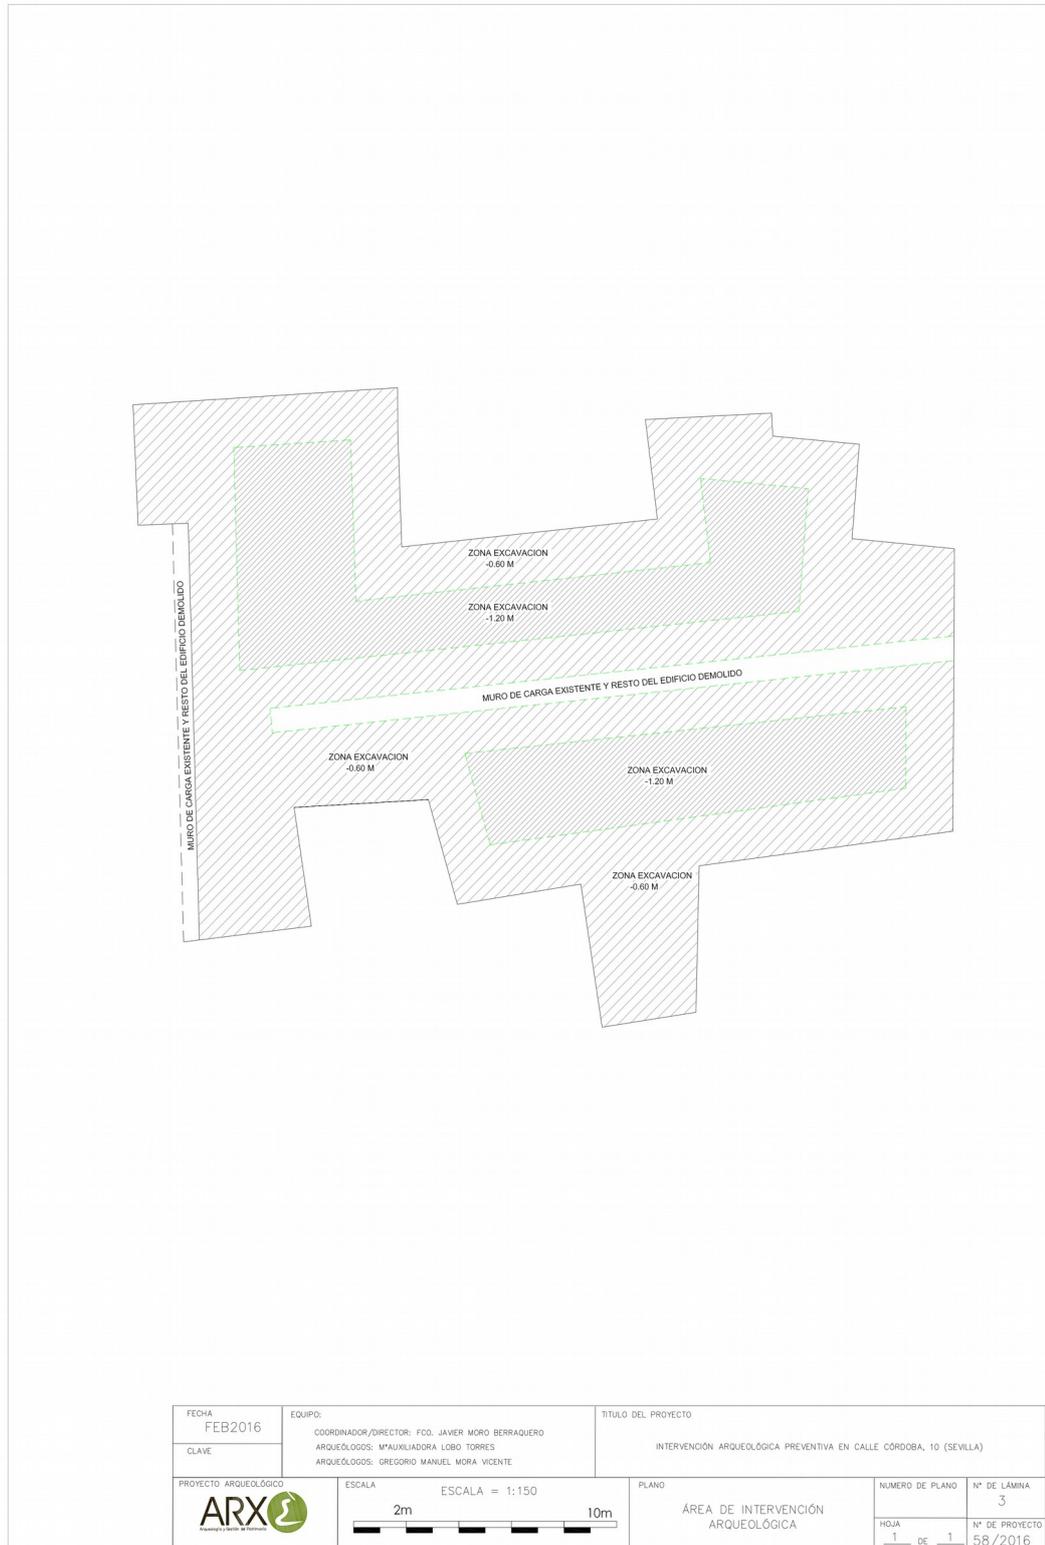
FIGURA 1.- Área de Intervención Arqueológica

Consta de una superficie de 204,54 m² de solar, presenta una planta irregular formada por un cuerpo central rectangular y alargado con cuatro apéndices cuadrangulares, dos al norte y dos al sur. Se localiza en una manzana interior, con acceso a la calle Córdoba mediante un

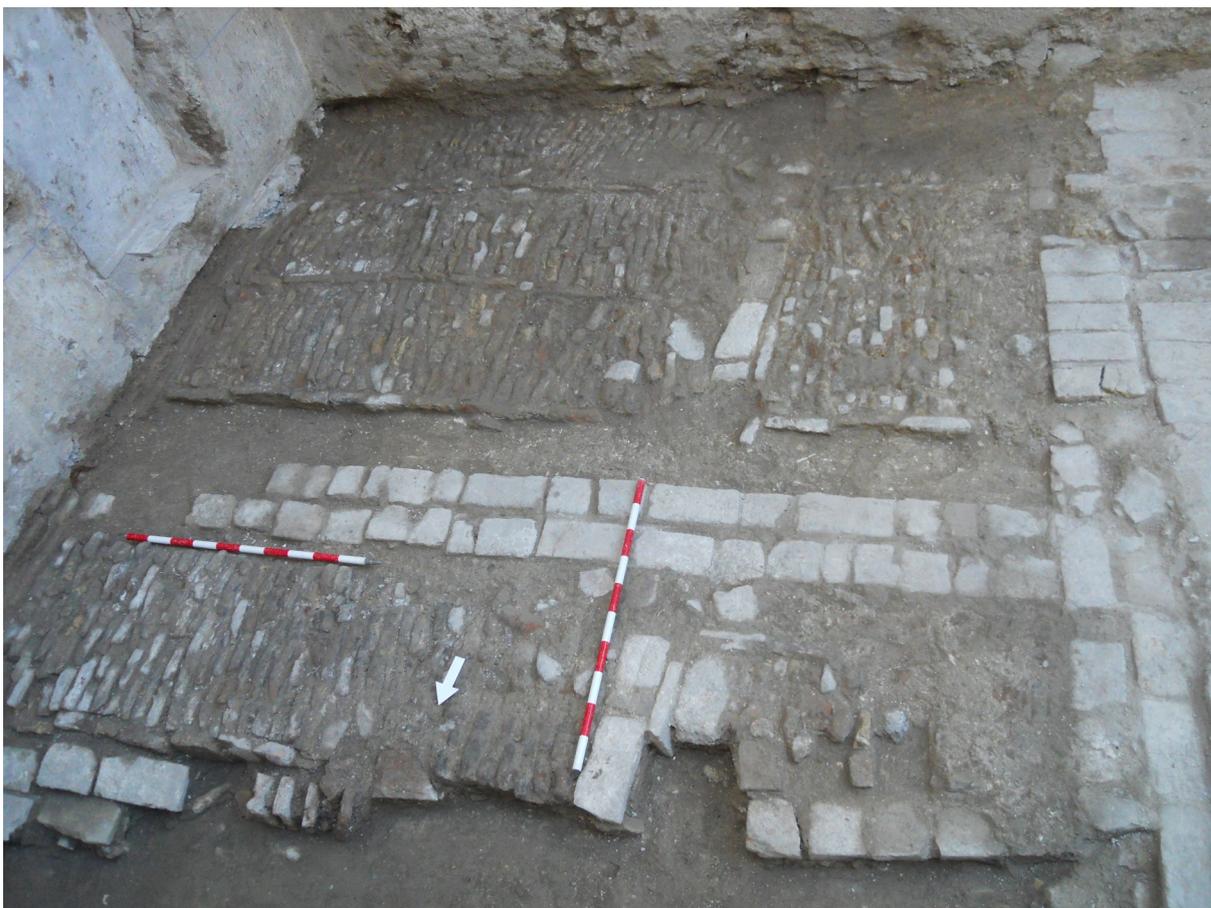
LÁMINA 3.- Pavimento a sardinel en sector sureste

A continuación del pavimento a sardinel, y al mismo nivel que éste, desde este a oeste, ocupando la zona de la entrada al solar, se extendía un pavimento de adoquines (U.E. 242). Bajo este pavimento, un depósito de arenas finas ocreas (U.E. 274) relacionadas con el mismo. Una vez fue retirado se detectaron varias estructuras interfaciales correspondientes a

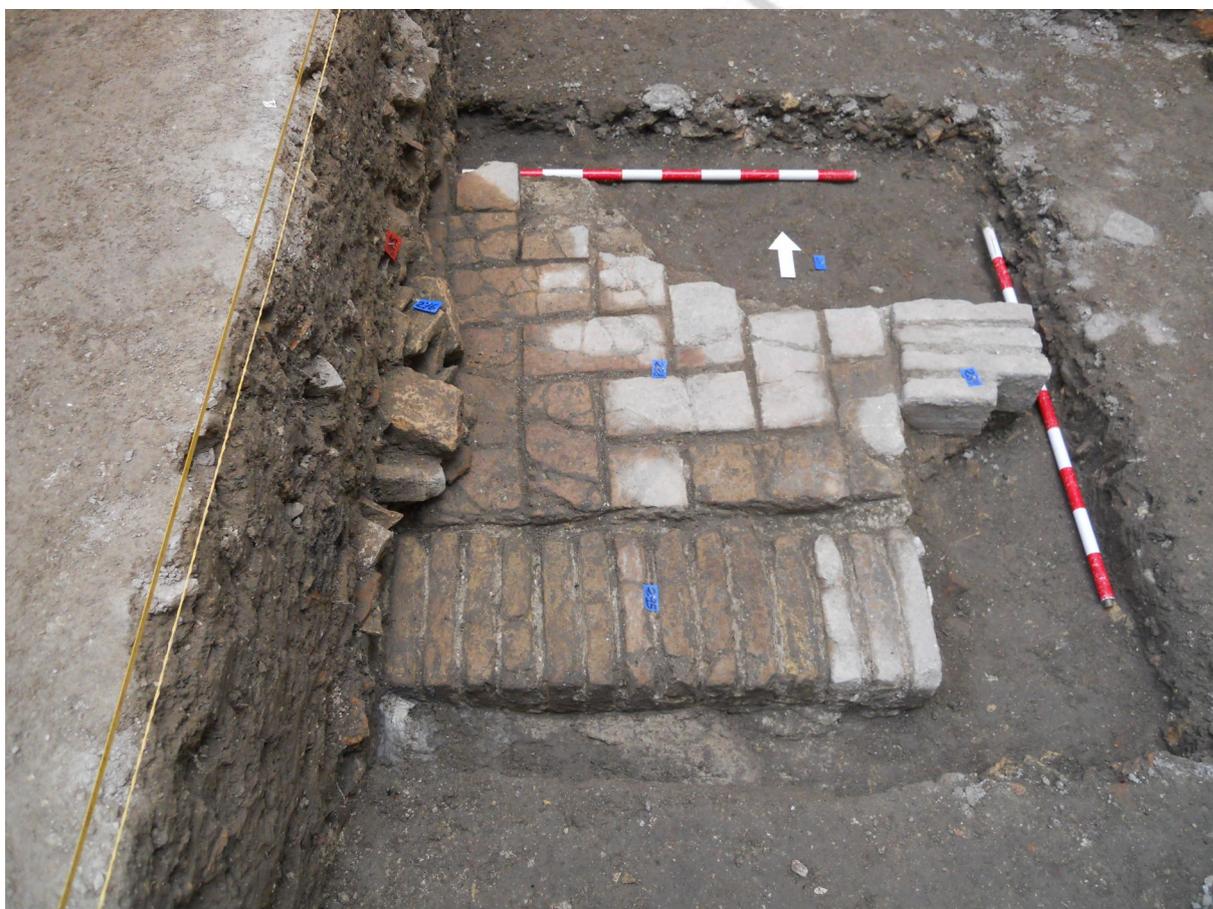
LÁMINA 4.- Pavimentos Mudéjares en el sector noreste

Estos hallazgos correspondieron a 2 conjuntos de pavimentos de ladrillos (UES 284, 288, 295, 300), que pertenecerían a uno mismo, encuadrables probablemente entre los siglos XIII- XIV, sellados por el depósito del siglo XIV (UE. 275), documentado en base a sus fragmentos cerámicos.

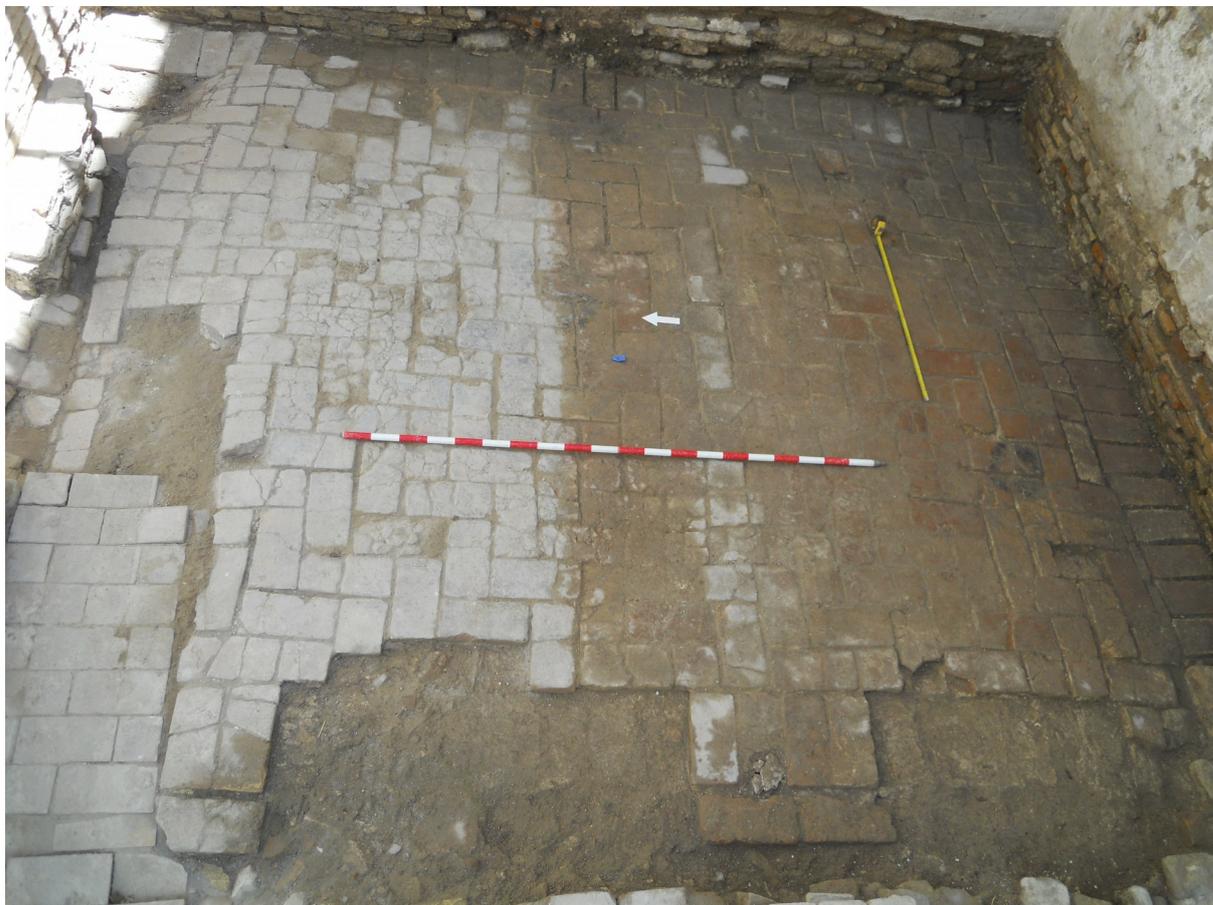
LÁMINA 7.- Pavimento U.E. 264. Sector sureste

Tras retirar el pavimento 264 en la zona sureste, se excavaron y registraron distintos depósitos arcillosos (UES 354, 360, 312, 362, 363). En el último nivel de excavación, correspondiente a

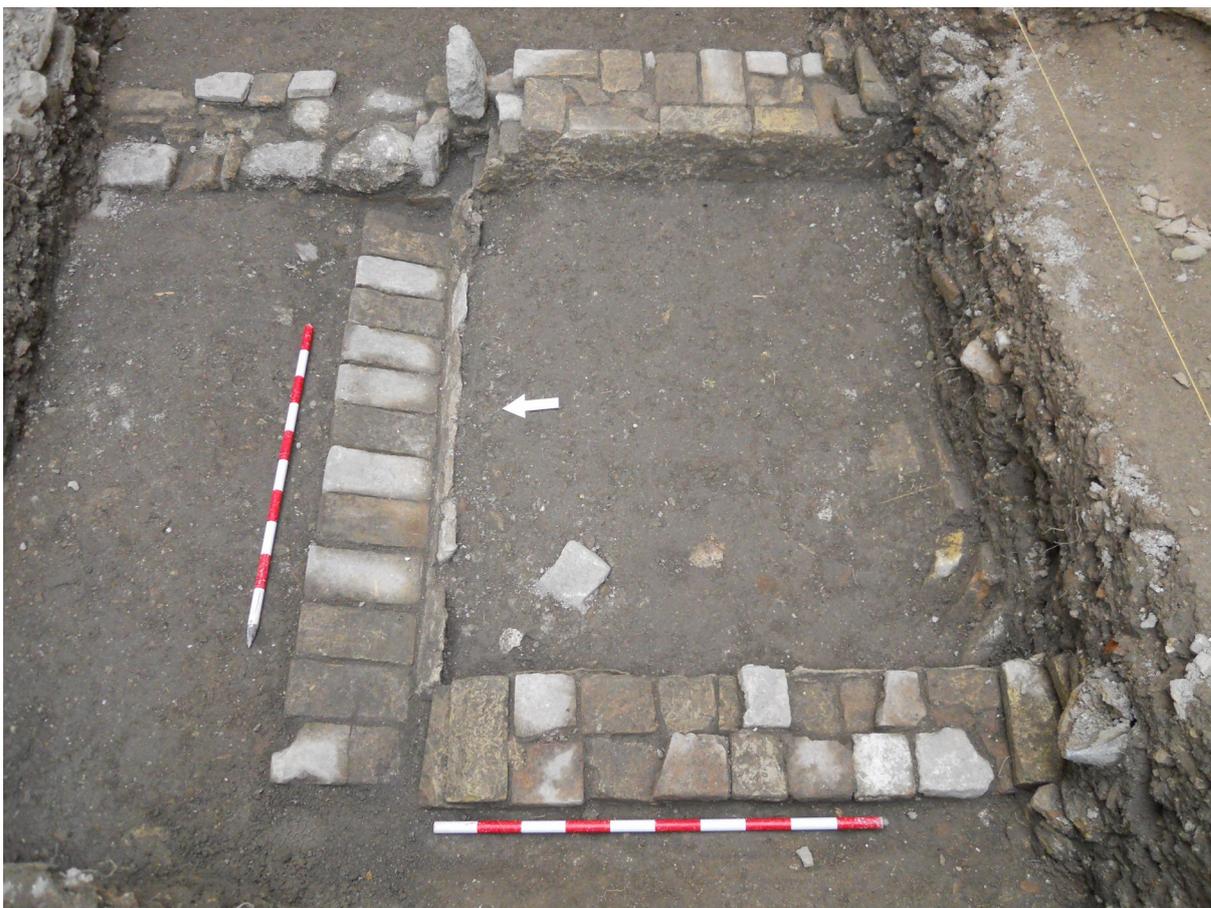
LÁMINA 8.- Muros U.E.S 364, 365, 370. Sector sureste

la cota de máxima afección, -1,20 m., se localizaron tres muros longitudinales con revestimiento de mortero y estuco blanco (UES 364, 365, 370), probablemente de cronología mudéjar, los cuales sólo se pudieron excavar a poco más de su coronamiento, por las necesidades de la obra.

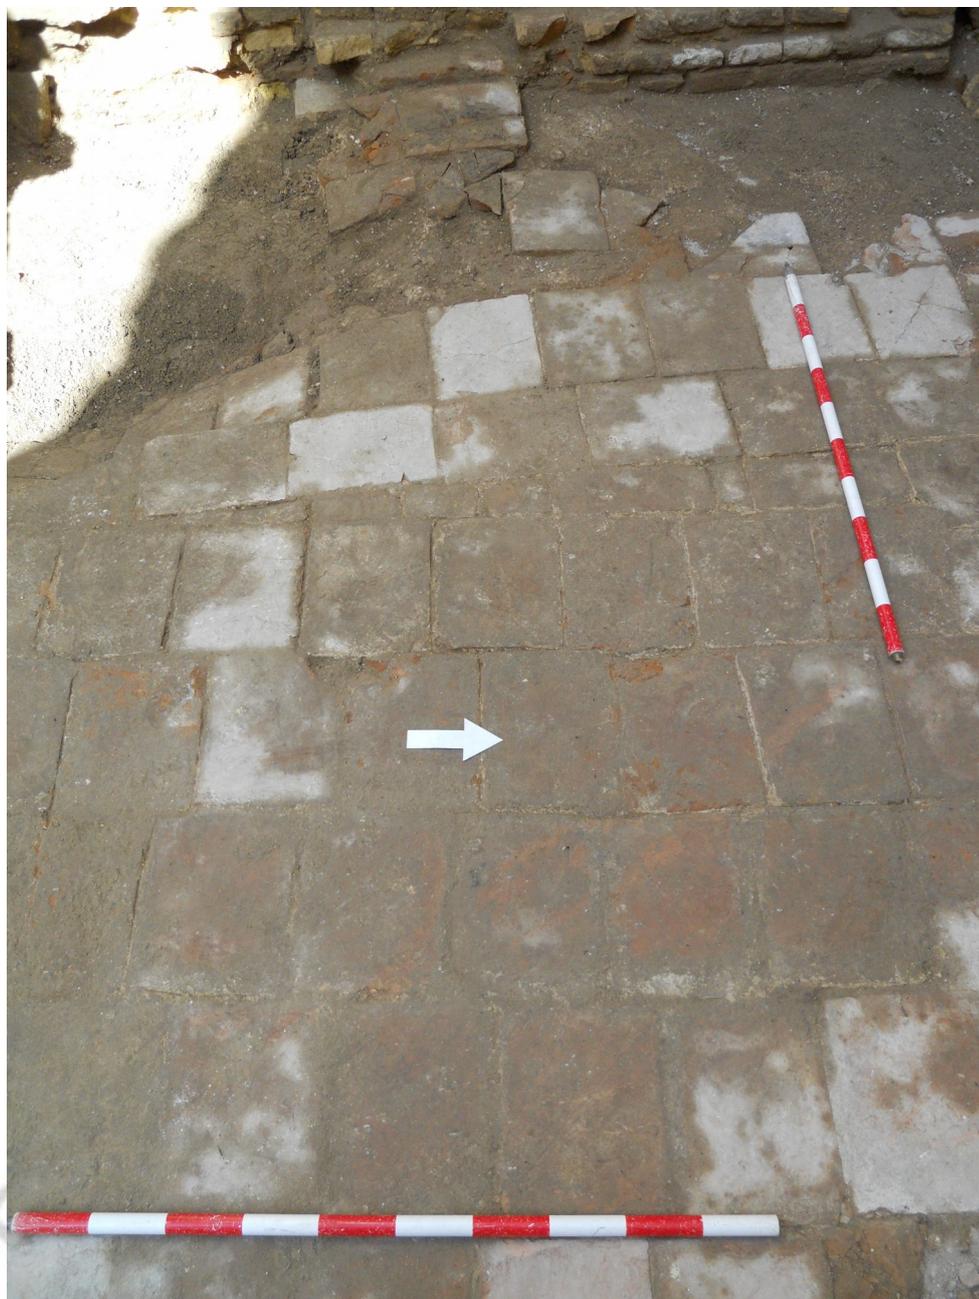
LÁMINA 9.- Pavimento Mudéjar en sector noroeste. U.E. 391

En los límites del pavimento U.E. 391 hacia el centro, se hallaron los restos de cimentación de un muro de cierta entidad (U.E. 404) de carácter mixto, compuestos de restos de sillares, ladrillos y piedras, y con un mortero muy compacto, con orientación este-oeste. Dicho muro, separaría la estancia con respecto a la central donde apareció el pavimento U.E. 270, a excepción del extremo oriental, donde se pudo observar la ausencia del mismo, dando lugar a lo que se podría interpretar como un vano, un acceso, que debido a las características de la obra y al deterioro del muro no se pudo identificar con claridad. Este argumento, se sustenta en que el pavimento 391 se prolonga por ese lado hasta unirse con el 270 de la zona central.

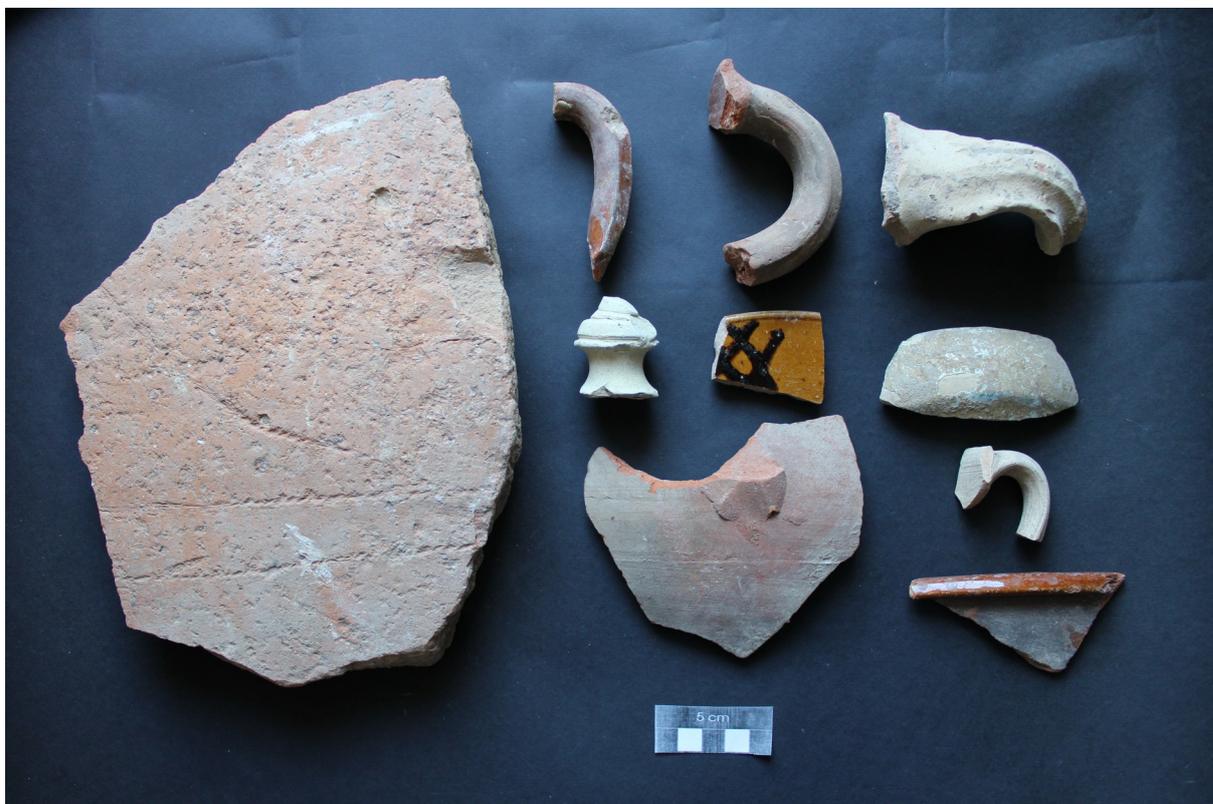
LÁMINA 10.- Conjunto cerámico perteneciente a la U.E. 326

escudillas de oreja propias del siglo XV (U.E. 326). También presencia de abundante cerámica común, relacionada con el conjunto de almacenaje y transporte que tienen gran representatividad en este inmueble, siendo volumen mayor que la correspondiente a la vajilla de mesa italianizante, reflejo de ello son los abundantes fragmentos de tinajas de variado tamaño así como de cántaros. Los fragmentos de uso doméstico y cocina, se asocian a lebrillos y bacines principalmente (U.E.360) y a fragmentos de asas de jarros/jarras, ollas y cazuelas vidriadas en marrón, respectivamente (U.E.360).

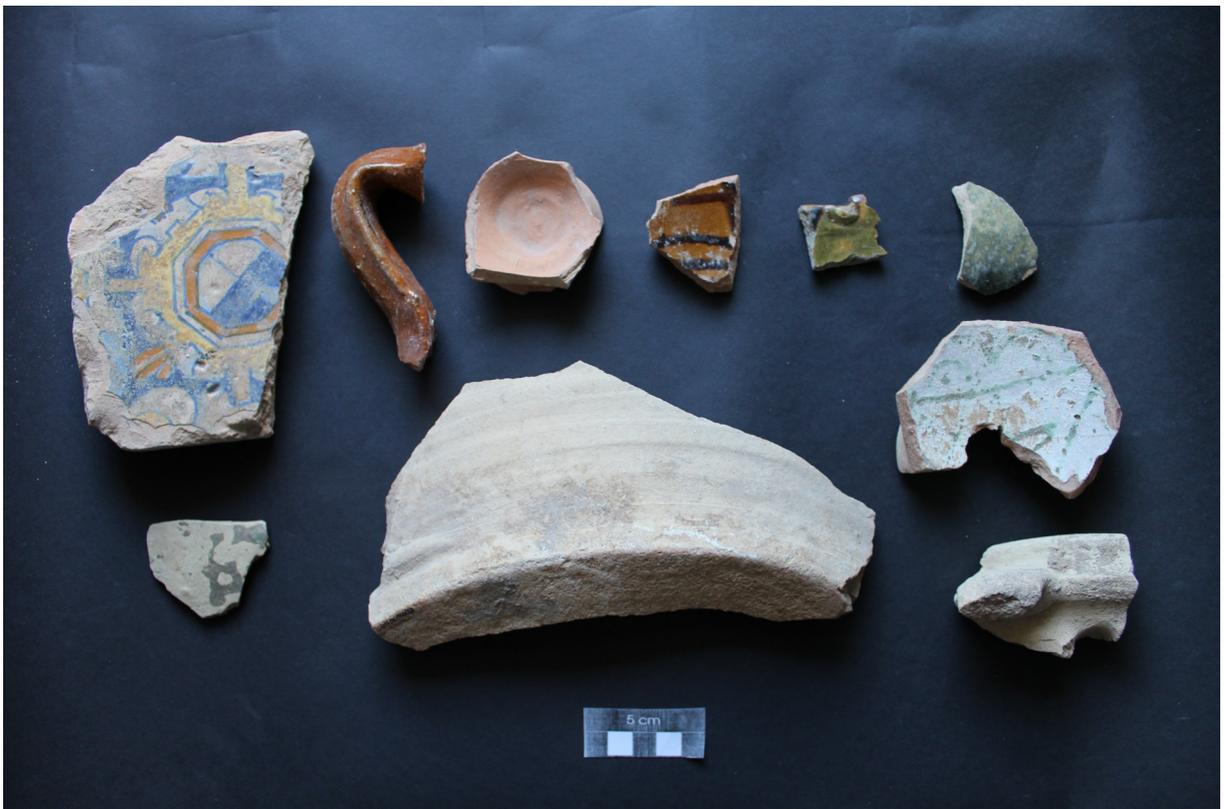
LÁMINA 11.- Repertorio cerámico perteneciente a la U.E. 360

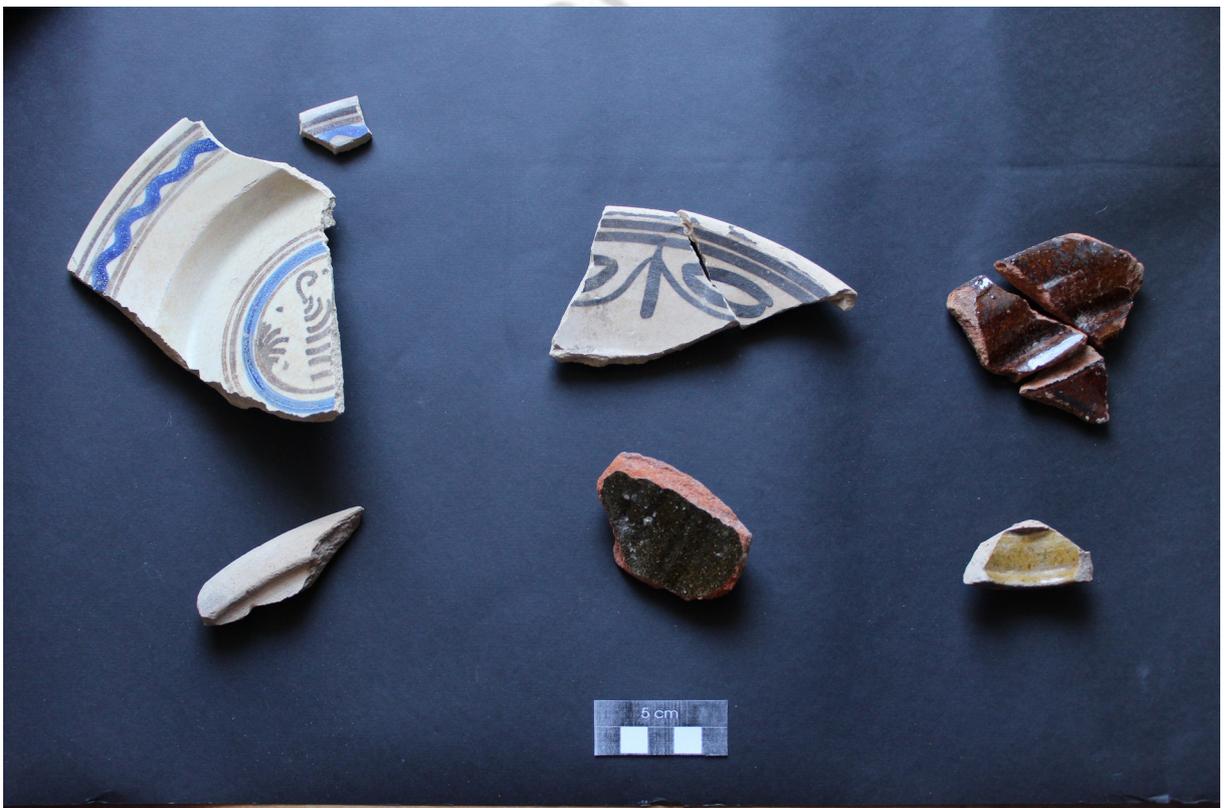
LÁMINA 12.- Repertorio cerámico perteneciente a la U.E. 314

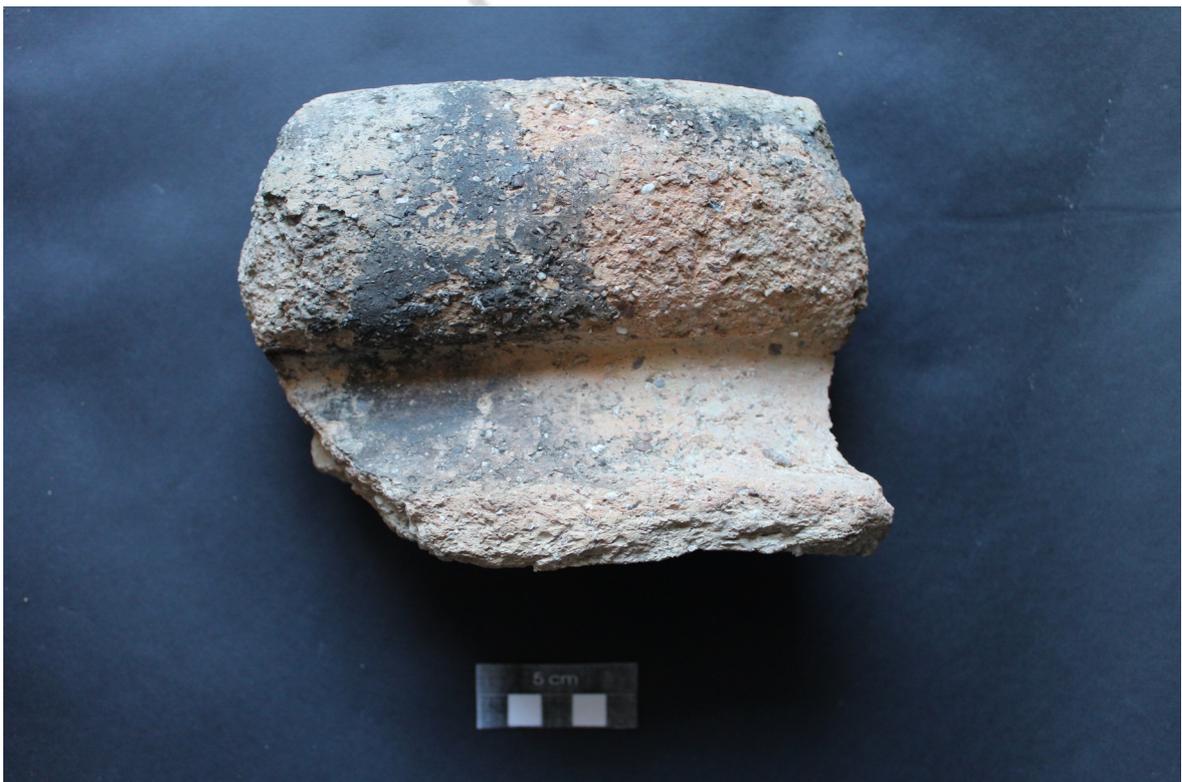
LÁMINA 14.- Borde de tinaja U.E. 275

El repertorio cerámico registrado durante este período, se ajusta a nivel funcional, tanto de fragmentos de mesa, cocina, domésticos como almacenaje y transporte. En referencia a fragmentos de mesa y cocina, se documentan piezas meladas con bases cóncavas y algunas de ellas con decoración de manganeso sobre cubierta, bordes de escudilla blanca y melada, también vidriados en verde pero con menor presencia, base de atafor con decoración de cuerda seca y fragmentos de útiles de cocina como cazuelas, ollas, vidriadas en marrón y signos de su utilización a través de zonas quemadas. Quedan documentados fragmentos de lebrillos (alcadafes) de clara descendencia islámica, por poseer un espatulado o bruñido interno de color rojizo (U.E. 275). Cabe destacar la presencia de bordes y galbos de grandes tinajas de almacenamiento, en la que su gran mayoría presentan sus bordes tintados de color negro, detalle que nos indica, además de por su forma, que no fueron utilizados en muros como elementos de construcción, sino para almacenar y conservar productos ex profeso, tanto líquidos como sólidos. Se registran algunos fragmentos pertenecientes a tapaderas de disco con decoración de líneas digitales adscritos al siglo XIV y fragmentos de cántaros de forma y tratamiento característicos medievales (U.E. 275).

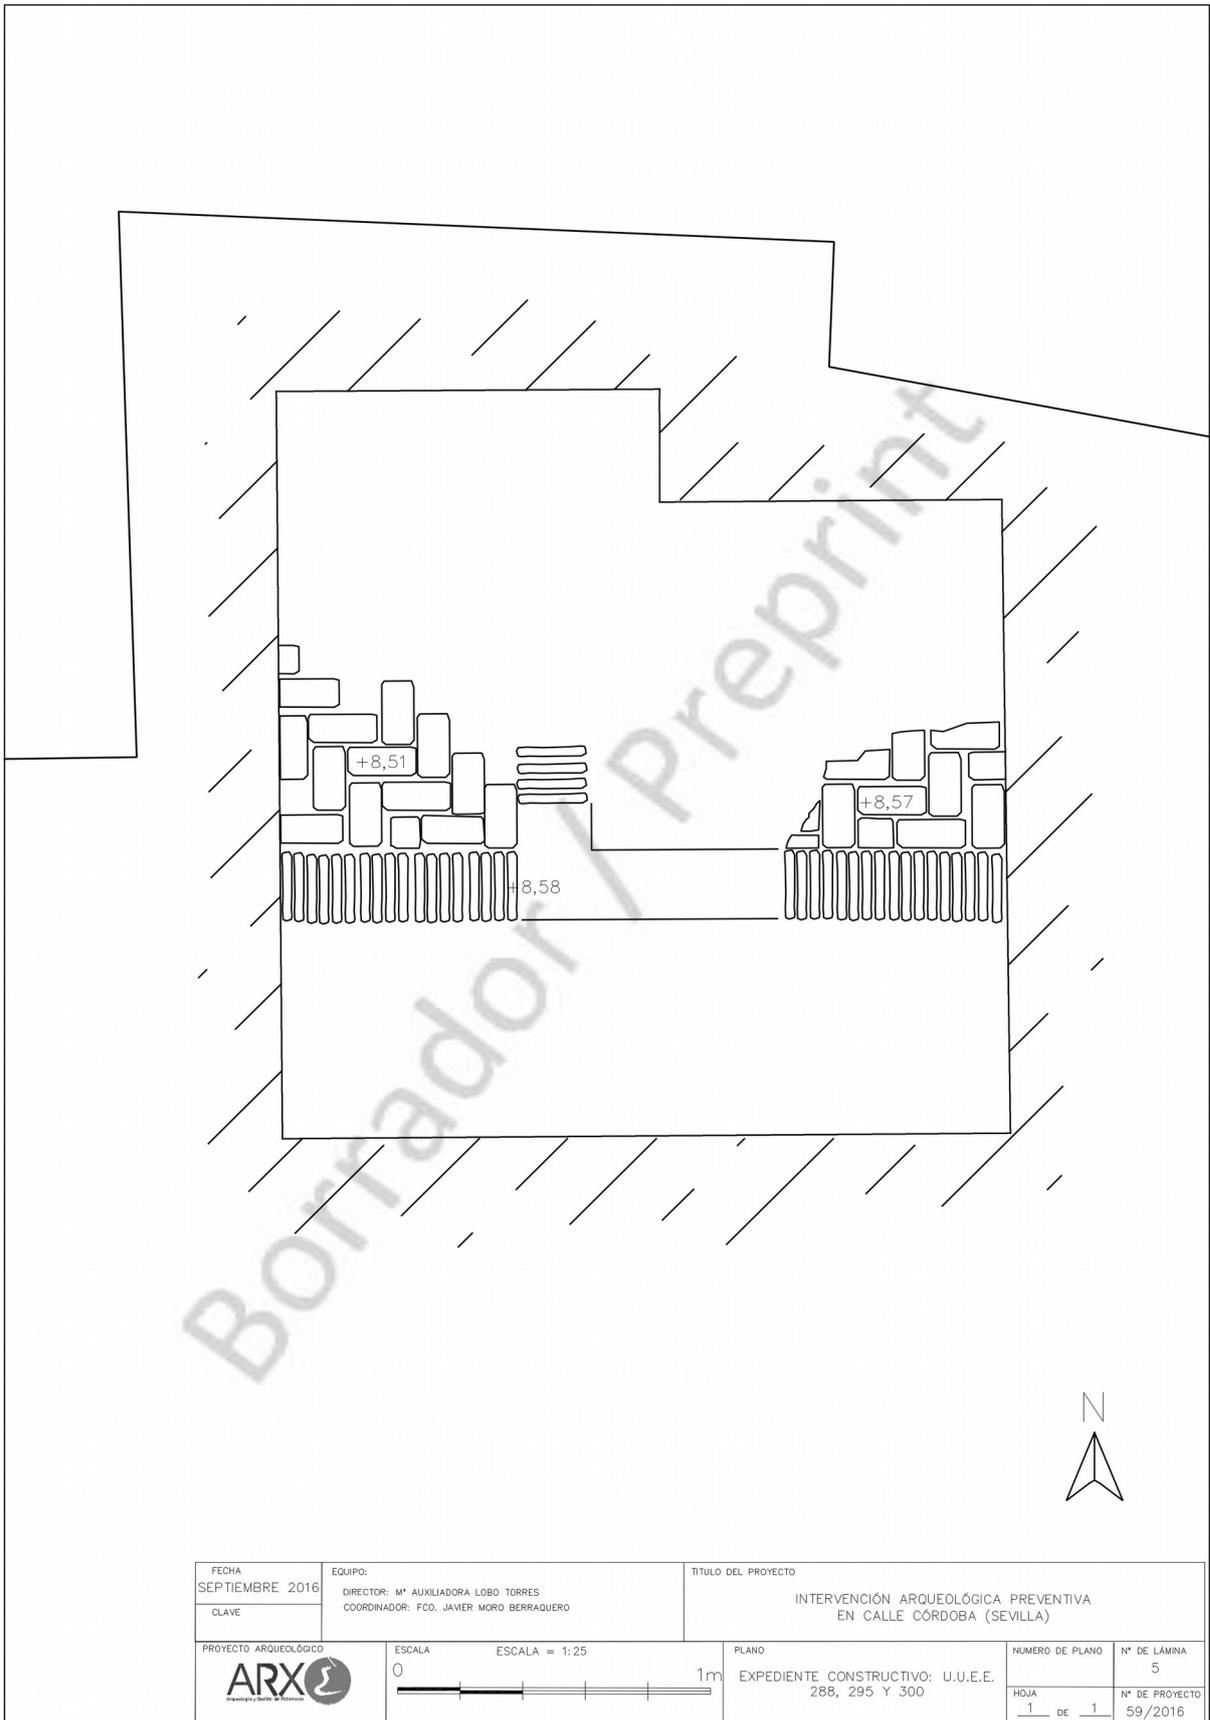
ESCALA 0 ————— 1m ESCALA = 1:25	PLANO EXPEDIENTE CONSTRUCTIVO: U.U.E.E. 288, 295 Y 300
		NÚMERO DE PLANO 1 DE 1	N ^o DE LÁMINA 5 N ^o DE PROYECTO 59/2016

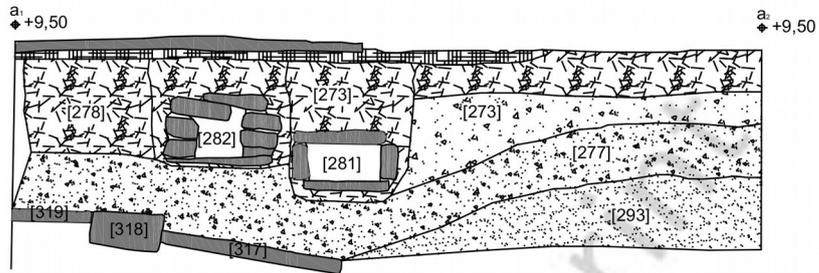
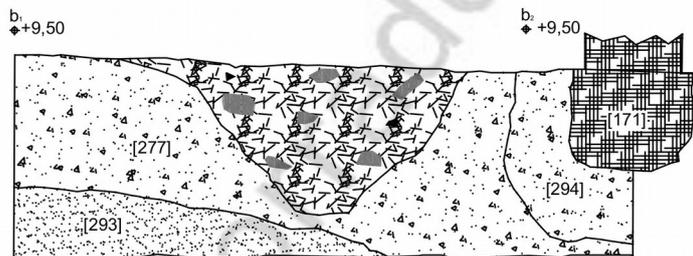
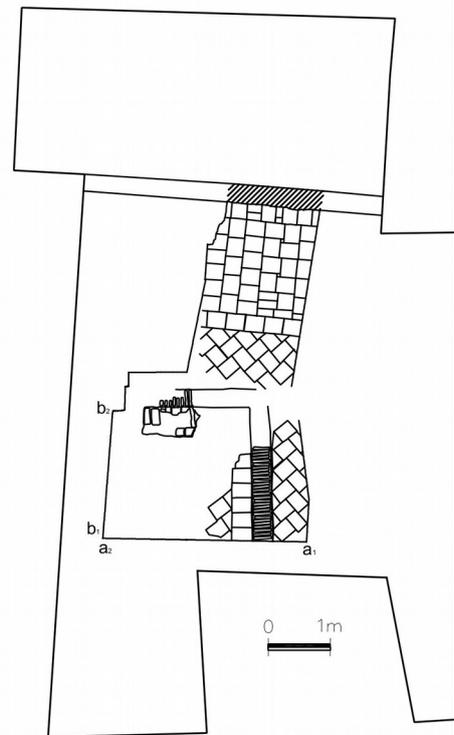
ESCALA 0 1m ESCALA = 1:25	PLANO PERFILES 1 Y 2
		NUMERO DE PLANO 1 DE 1
		Nº DE LÁMINA 9
		Nº DE PROYECTO 59/2016
