ANUARIO ARQUEOLÓGICO DE ANDALUCÍA 2016

**ACTIVIDAD ARQUEOLÓGICA PREVENTIVA. CONTROL
ARQUEOLÓGICO DE LOS MOVIMIENTOS DE TIERRA EN UN SOLAR
SITO EN C/ BARQUETE Nº3. ÉCIJA. SEVILLA.**

CARMEN ROMERO PAREDES

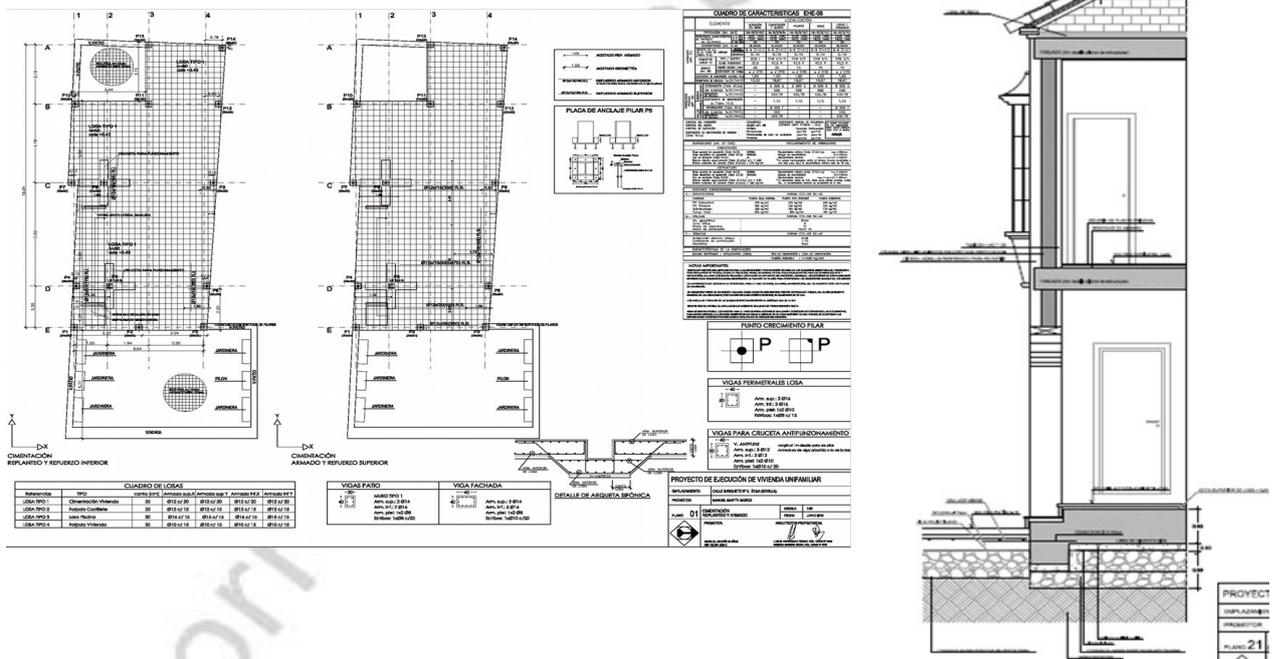
Lam..II y III Planta de cimentación y sección de las obras proyectadas.

La cimentación proyectada se resuelve con losa de hormigón armado de 0'50 m. sobre hormigón de limpieza de 0'10 y terreno mejorado con aportes de 0'50 m, el rebaje ha afectado 0'45 m por debajo de la cota de la calle Barquete en la línea de fachada, ya que la edificación que se está ejecutando queda sobre elevada con respecto a la calle

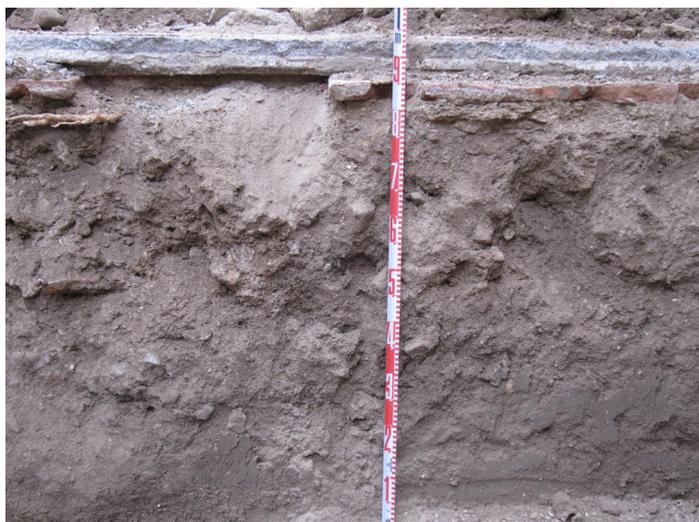
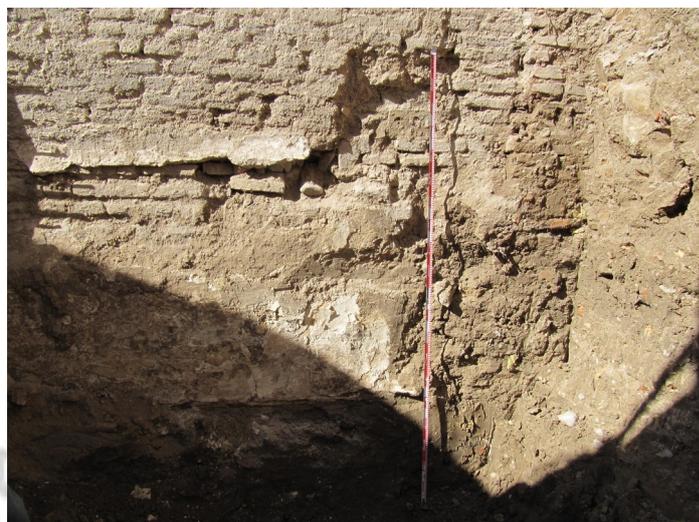
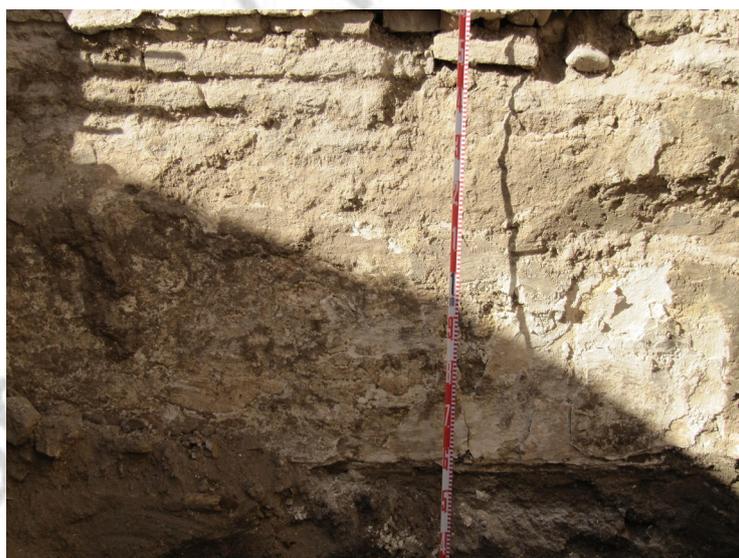
- Cuatro niveles de pavimentaciones superpuestas relacionadas con la vivienda demolida:
 - La última en uso situada a una cota de 99'15 m.s.n.m. realizado en losas gres, bajo ella se documenta una cama consistente en una solera de hormigón.
 - El segundo nivel de pavimento se corresponde con una solería de terrazo situada a 99'10 m.s.n.m. sobre una cama de cemento de 0'05 m de potencia.
 - El tercer nivel se identifica con un pavimento de ladrillo situado a una cota de 99'05 m.s.n.m., este se ejecutó sobre una cama de mortero pobre en cal de 0'05 m de potencia y esta a su vez sobre una capa de tierra con abundante ceniza de 0'10 m de potencia, esta preparación previa a la colocación de los pavimentos era muy frecuente como aislante, sobre

Fig. 1, 2, 3, Superposición niveles de pavimentación y continuidad de enlucidos indicativo de la superposición de niveles de pavimentación.

Esta superposición de pavimentos es frecuente en este sector de la ciudad situado a una cota muy baja debido a las frecuentes inundaciones que sufría. Estamos en una zona inundable debido a la cercanía de la desembocadura del arroyo Matadero y del río.

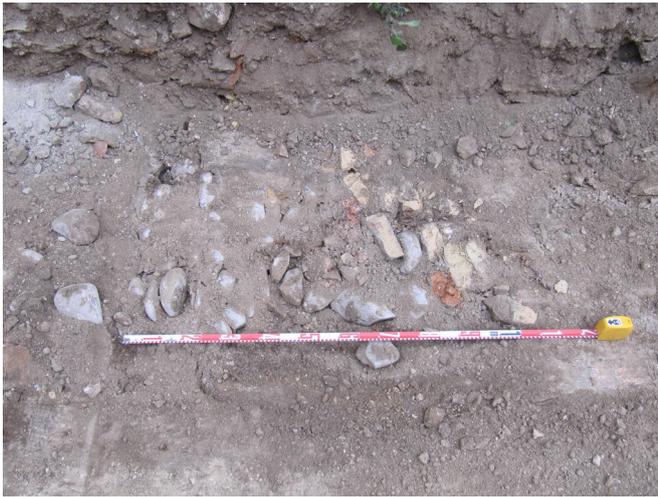
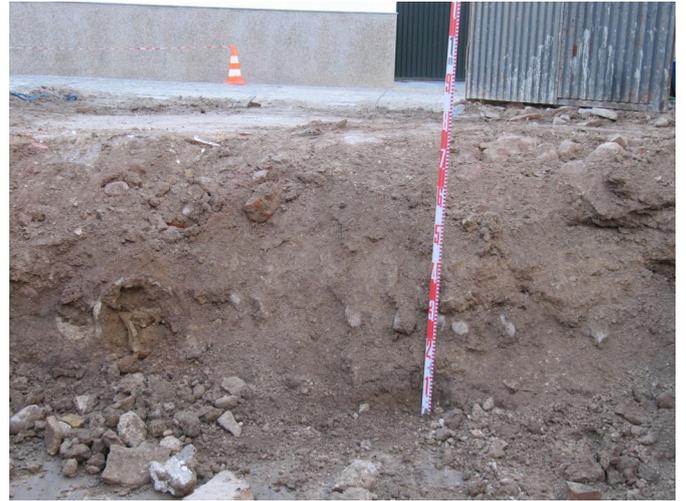
- El cuarto nivel correspondiente al primer nivel en uso documentado, situado a 98'55 m.s.n.m. se identifica con un pavimento de cantos rodados y ladrillo de canto. Entre este nivel y el anterior se registra una potente capa de tierra con material constructivo y cerámico fechable en el S. XX.

Fig. 4, 5. Nivel de pavimento más antiguo documentado, en planta y en perfil.

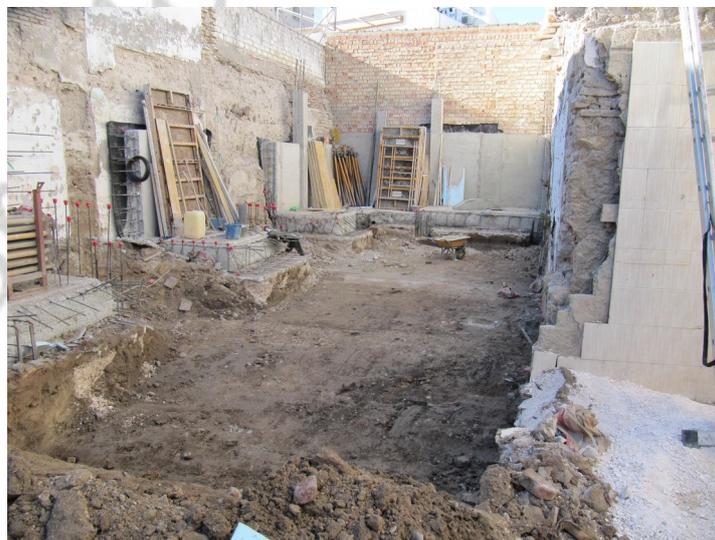
Fig. 8. Vista de la parcela tras la finalización de los trabajos.

Atendiendo a los resultados obtenidos en estas intervención, sin relevancia desde el punto de vista arqueológico, no ha sido necesario tomar ninguna medida preventiva de conservación desarrollándose la sustitución urbanística tal y como estaba prevista en proyecto. Así mismo al no haberse producido recogida de material arqueológico no ha sido necesario la formalización del depósito de materiales.
