ANUARIO ARQUEOLÓGICO DE ANDALUCÍA

CMT EN EL MUSEO DE SITIO DEL CONJUNTO ARQUEOLÓGICO DÓLMENES DE ANTEQUERA. MÁLAGA

Antonio Pérez Narváez

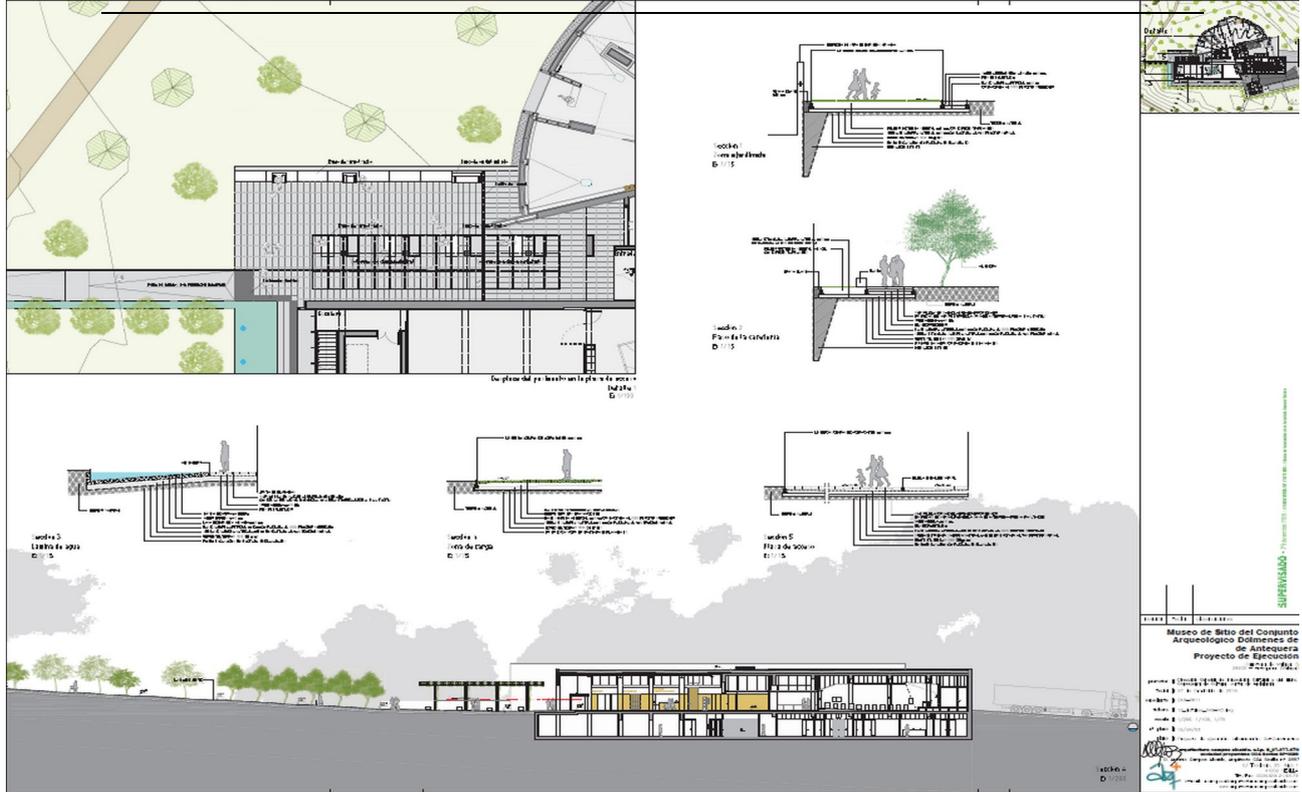
Las tareas que se pretendían realizar se centran sobre todo en la resolución del edificio tanto en su embellecimiento reduciendo el impacto paisajístico y patrimonial tanto con la reducción del volumen eliminando la planta primera, modificando los acabados y ajardinando para reducir su visibilidad.

Respecto a los aspectos que nos ocupan directamente, es decir respecto a la afección al subsuelo, se pretendía alguna excavación para la construcción de nuevas cimentaciones, la realización de una zapata aislada en la zona de la nueva escalera central del edificio y la realización de un foso para ascensor. A estos trabajos se le han sumado la realización de zanjas para las inserciones de canalizaciones o ajardinamientos.

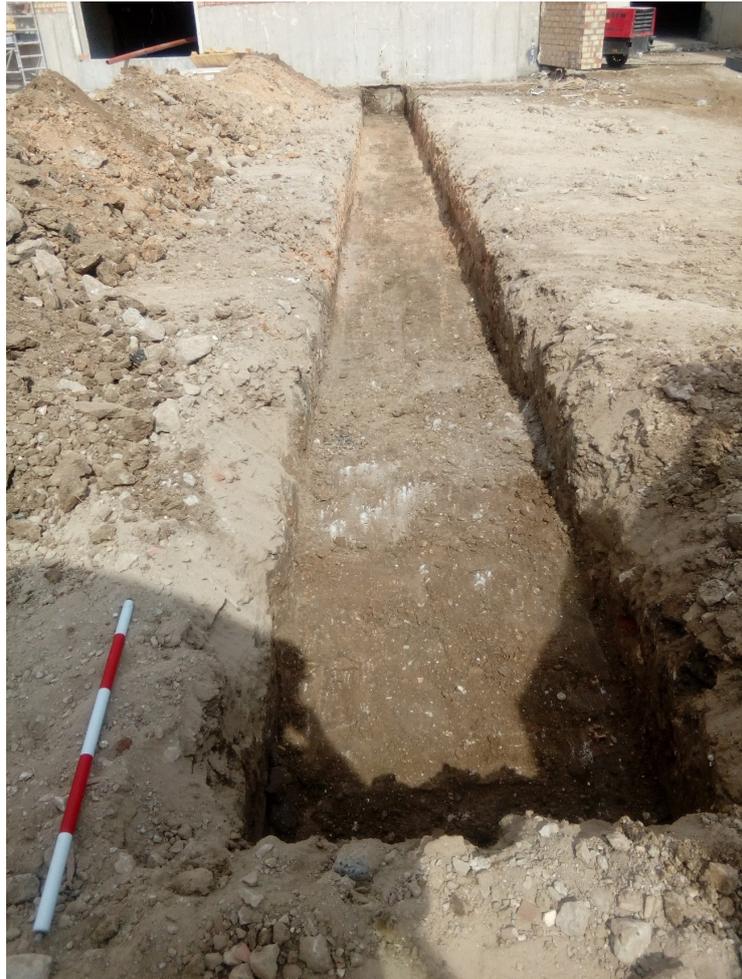
Como se ha venido señalando la inmensa mayoría de las actuaciones realizadas se han centrado en el contorno del edificio del Museo, zarpas de cimentaciones nuevas, refuerzos y demás, por lo que se advierte una completa carencia de estratigrafía original no yendo más allá de tierras movidas con restos de material de construcción, gravas, bloques de obra, fragmentos de ladrillos o materiales plásticos, en suma, rellenos contemporáneos fruto de las propias remociones para las obras del Museo

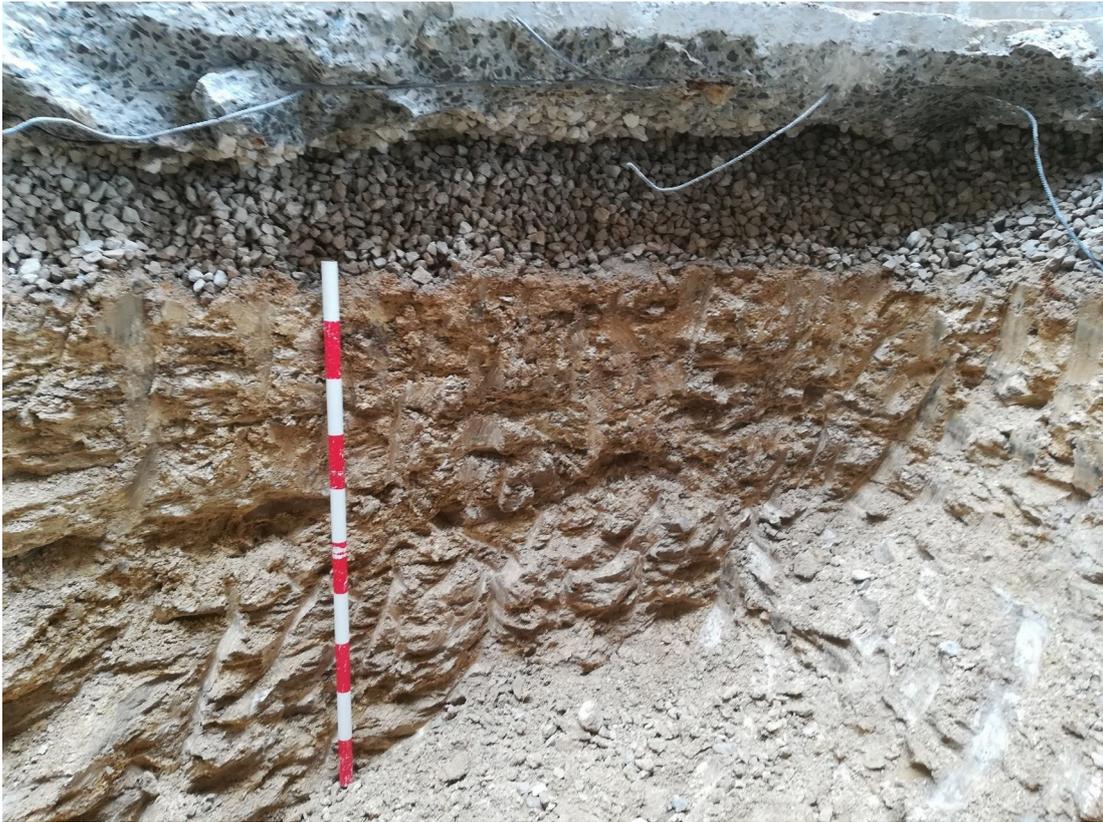
El otro ámbito de actuación en el edificio fue la apertura del foso para ascensor en el interior del mismo, con unas medidas de 3 por 4 metros y una potencia de 1'60 metros desde la superficie actual. Allí simplemente bajo la losa de hormigón actual (U.E.20) y su base de grava (U.E.21) apareció el firme geológico de la zona caracterizado como un estrato de arcillas prácticamente petrificadas dada su gran cohesión. (U.E.22).

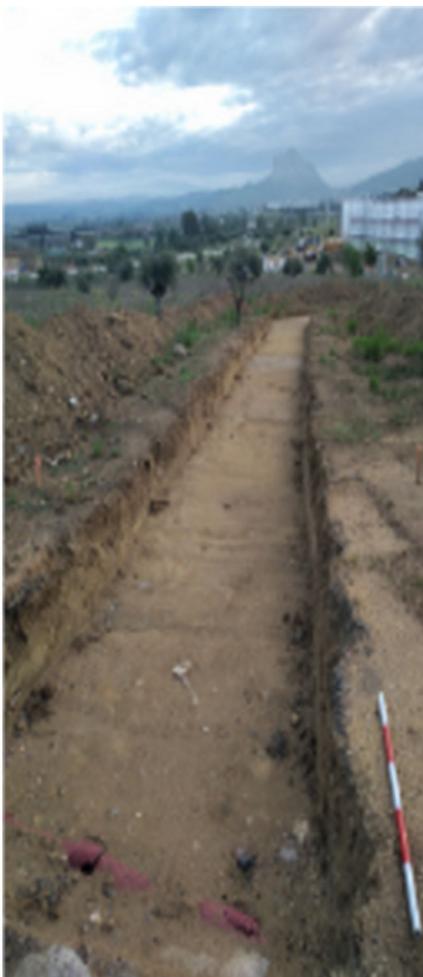
El resto de las actuaciones que no correspondían a terrenos modificados en fechas muy recientes tampoco han supuesto resultados, si bien evidencian estratigrafías diferentes:

En este aspecto se han realizado actuaciones para añadir un acceso peatonal al Oeste: Para ello se excava una zanja de 2'30 metros de ancho desde la valla que separa las obras del recinto de los Dólmenes hasta la entrada occidental del edificio. Con una potencia de 40-50 cms, la excavación muestra dos estratos distintos: desde superficie una capa de tierra vegetal (U.E.1) de escasa potencia cubriendo un estrato de tierra marrón con ligero componente arcilloso y pequeños nódulos de cal (U.E.2).

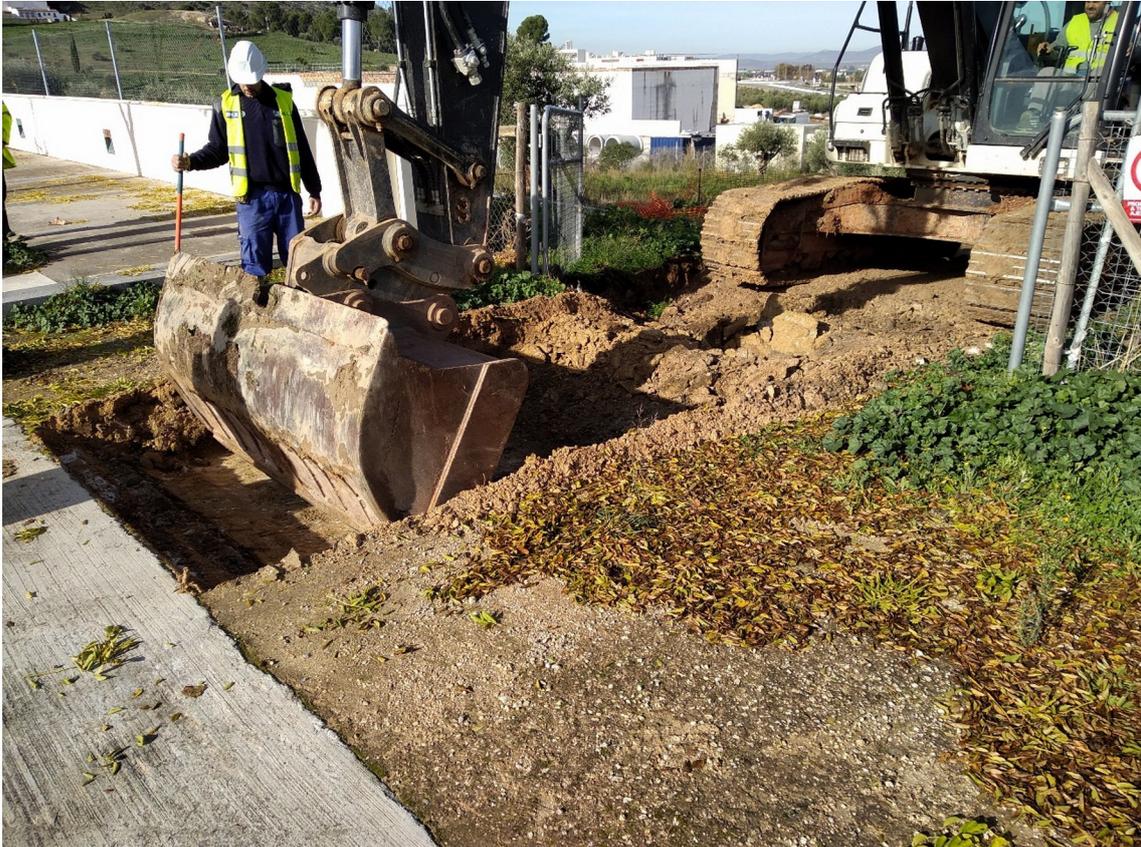
La zanja para la calle de acceso desde el actual parking hasta la cara oriental del edificio varía en ancho, desde los 4 metros iniciales hasta los 11'50 metros finales. Su potencia también es variable, pero siempre manteniéndose entre los 55 cms y el metro de profundidad. la estratigrafía que aparece en la zona consiste en tierra vegetal (U.E.1) sobre un estrato de tierra negra con ligero componente arenoso (U.E.3).

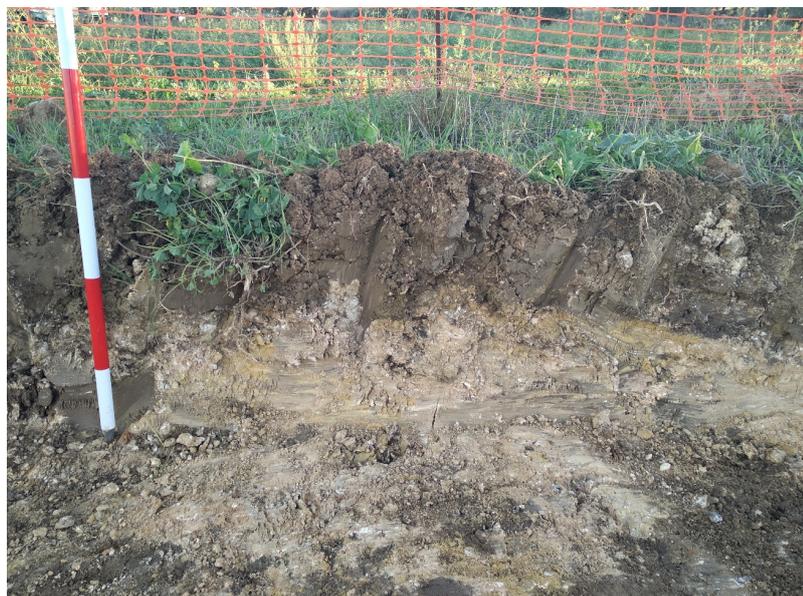
En algunas zonas concretas se encuentran rellenos contemporáneos de arena blanca (U.E.4), que envuelven los tubos de saneamientos que cortan la zanja. La arena simplemente se encuentra cubierta directamente por la tierra vegetal superficial.

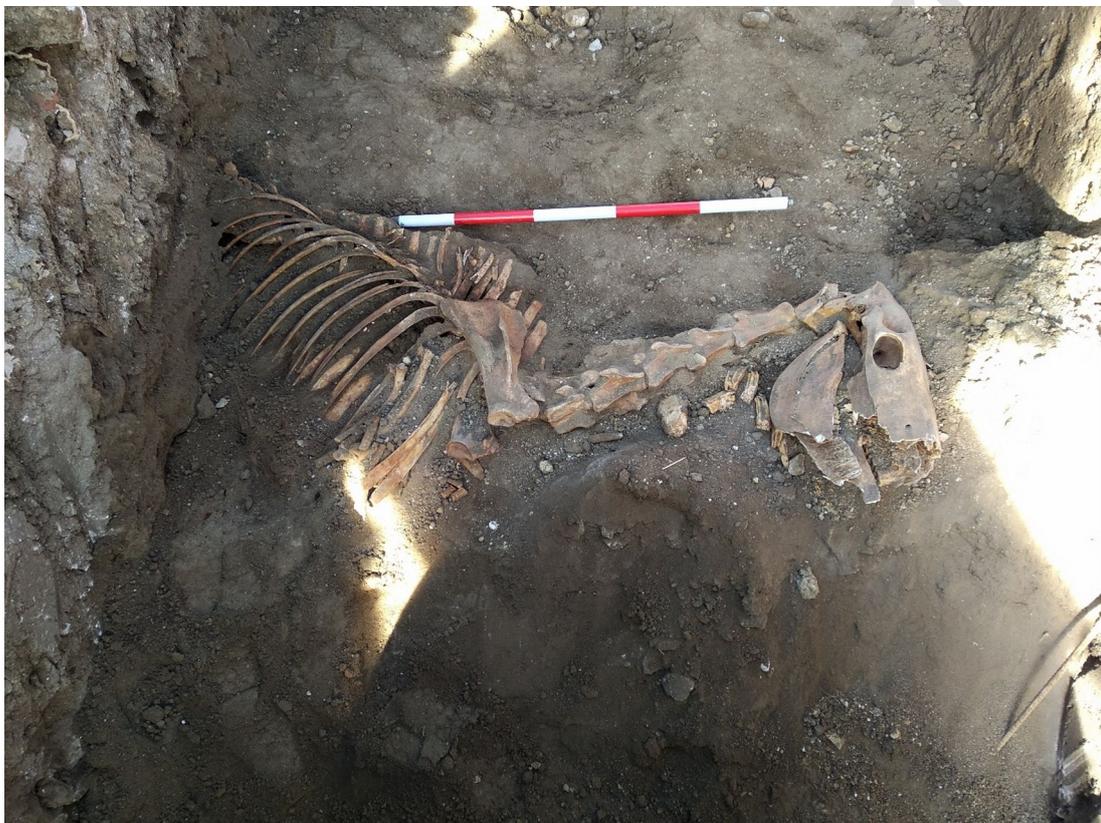
Estratigráficamente, la zanja estaba dividida en dos: arenas de tono oscuro (U.E.5) cubriendo greda blanca (U.E.6). Ambos estratos tienen una potencia variable, entre 90 cms y 1'20 m., dependiendo de la zona.

Esta sencilla estratigrafía queda rota en la zona central de la zanja por un estrato de relleno (U.E.7) compuesto por tierra de tonos amarillentos y presencia de piedras y grava. Se trata de un relleno contemporáneo, vista la presencia de plásticos y elementos constructivos actuales. Bajo este estrato, aparece una tierra oscura y muy arenosa (U.E.8) en la cual aparecieron los restos óseos de un equino, en un estado de buena conservación (U.E.9) y conservando asociados restos de cultura material /fragmentos de ladrillos huecos que nos lo acercan a momentos avanzados del S. XX.

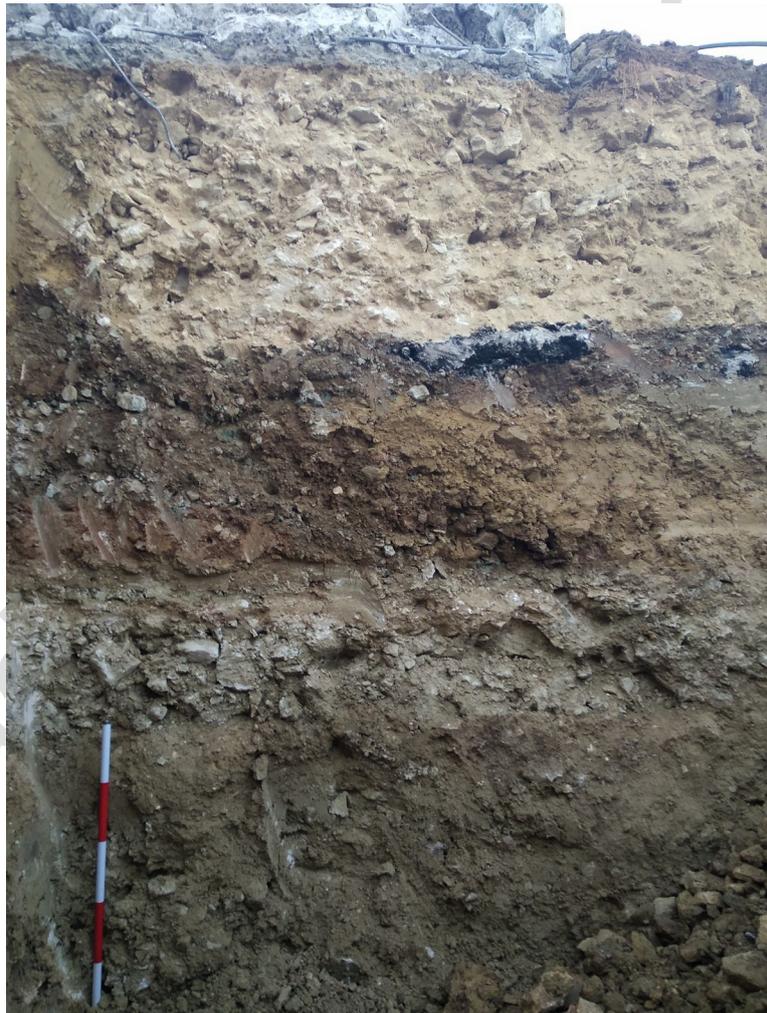
Además de la excavación de esta zanja, se realizó junto al edificio de entrada al conjunto un pozo de unos 5 metros cuadrados, con una potencia de 3'70 m. La estratigrafía muestra las afecciones contemporáneas de la zona, con una sucesión de estratos cubriéndose unos a otros con líneas perfectamente horizontales. Bajo una capa de hormigón correspondiente al suelo contemporáneo (U.E.14) aparece un estrato de arena marrón (U.E.15) compactada y con una alta presencia de gravas y piedras que, a su vez, cubre un estrato de tierra gravosa más oscura (U.E.16). Este estrato conserva, en algunos tramos, restos de asfalto (U.E.17).

Bajo la U.E.16 aparece un estrato de tierra con alto componente arcilloso (U.E.17) bastante limpia de elementos. Esta cubre un estrato de tierra clara llena de piedras (U.E.18) y, esta, a su vez, colmata una

tierra marrón con leve componente arenoso (U.E.19).
