ANUARIO ARQUEOLÓGICO DE ANDALUCÍA

ACTIVIDAD ARQUEOLÓGICA PREVENTIVA DE CONTROL DE
MOVIMIENTOS DE TIERRAS PROYECTO DE URBANIZACIÓN PARA
REHABILITACIÓN DE EDIFICIOS EN PLAZA DEL TEATRO Nº 1 Y 2.

Daniel García Sánchez, Olga Lora Hernández, Ana Arcas Barranquero.

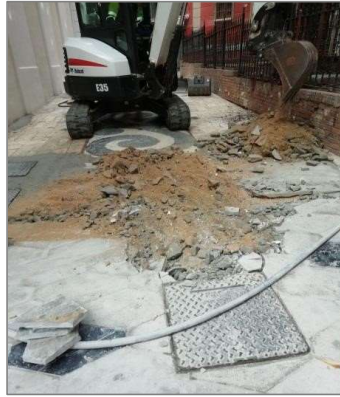
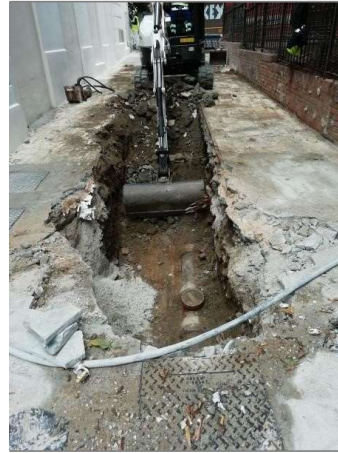
Vista de la calle Muro de San Julián previa al inicio de los trabajos.
Localización de los pozos y arquetas en los que desembocan las instalaciones.

El terreno se encontraba muy alterado a causa de las múltiples zanjas de inserción para colocar los distintos servicios instalados con anterioridad. Además de restos de antiguas cimentaciones que han contribuido a la alteración de los diferentes estratos.

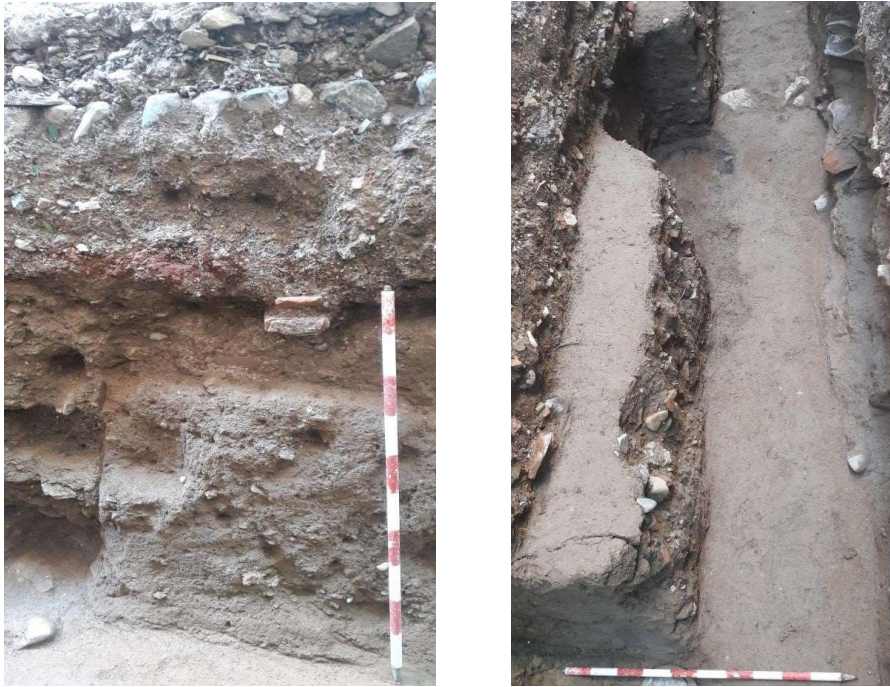
En este tramo, localizamos a 0.90 m. de profundidad, restos estructurales que ponemos en relación con la cerca medieval de Málaga. El estado de esta estructura defensiva era bastante malo, debido a las importantes afecciones que sufrió al colocar las diferentes acometidas de antiguo servicio, principalmente pozos y el saneamiento a sustituir.

Restos de la muralla medieval de Málaga.

La secuencia estratigráfica que se observamos en el perfil es la siguiente: en primer lugar, la acera actual y una capa de relleno de nivelación bajo este; a continuación una calle de adoquines. A muro de este, un nivel de aproximadamente 0.60 m. de potencia, compuesto por arenas de compactación media, un tanto arcillosa, de coloración marronácea y material moderno y contemporáneo en su seno. Por último, un estrato de arenas y arcillas bastante limpias que podría contener restos de la propia muralla. Este cuenta con un grosor de 15/20 cm y amortizaba la muralla.

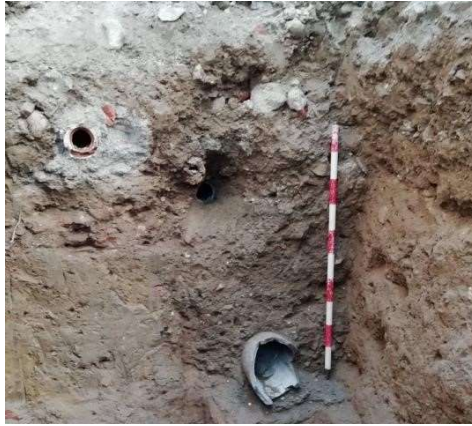
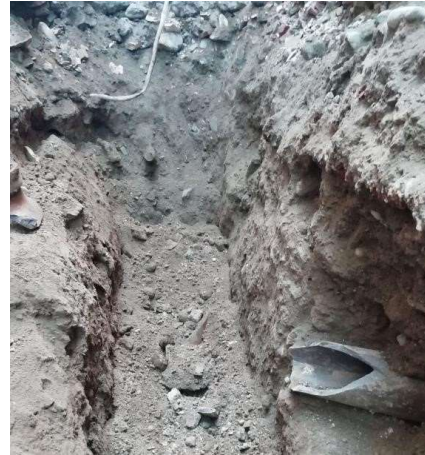
La muralla se encontraba afectada por varias instalaciones, pero sobre todo por la zanja de inserción del antiguo saneamiento que la corta de tal manera que no podemos apreciar su cara interior, ya que esta desapareció.

Zanja del servicio sustituido
