ANUARIO ARQUEOLÓGICO DE ANDALUCÍA

2019

ACTIVIDAD ARQUEOLÓGICA DE CONTROL DE MOVIMIENTOS DE TIERRA EN LA PLAZA VIEJA¹ DE ANDÚJAR (JAÉN).

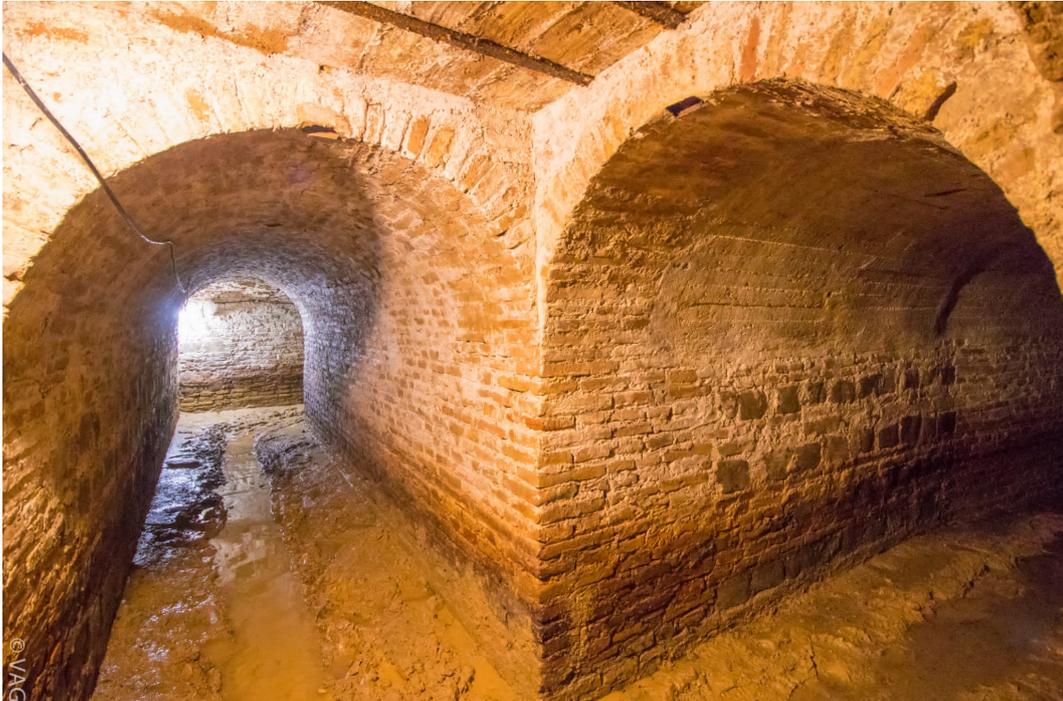
Lám. II.- Vista del cruce de los dos tramos del refugio antiaéreo de la Plaza Vieja.

En cuanto al subsótano o refugio antiaéreo es aparentemente monofásico, correspondiendo todo él al periodo comprendido entre los años 1936-37 fundamentalmente, si bien el cegamiento de las entradas se realizó unos años después del final de la contienda. Tan sólo en un tramo de la galería se ha comprobado que parte de la cimentación de calicanto medieval perteneciente al castillo se talló en mina y sirvió como bóveda del propio refugio. Por lo demás, si bien pensamos que debió reutilizarse alguna subestructura anterior vinculada al castillo, quizás una canalización de drenaje o desagüe adintelada, lo cierto es que los aparejos que están a la vista se corresponden todos con esta fase contemporánea.

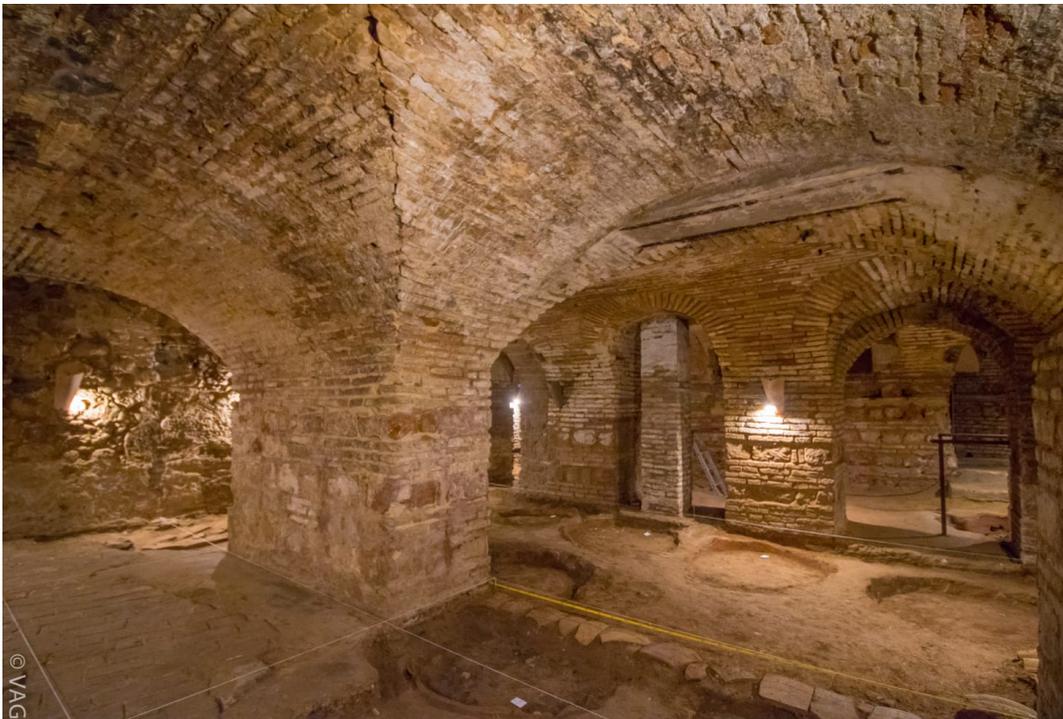
Lám. III.- Vista general de la sala 2 de los sótanos del castillo.

En lo que respecta al sótano, hemos definido genéricamente la secuencia contenida en el mismo, así como sus fases. Hemos esquematizado la planta del sótano dividiéndola teóricamente en dos salas: sala 1 la primera a la que se accede, con dos naves, y tras el pasillo en recodo, la sala 2, que es la del fondo actualmente, ésta a su vez dividida en tres naves. Existe igualmente al final de la sala 1 un “túnel” abovedado que pensamos se dispone sobre cimentaciones medievales del antiguo castillo y que sirvió de respiradero para aireación del antiguo cine Tívoli, construido a costa del antiguo castillo durante la II República.

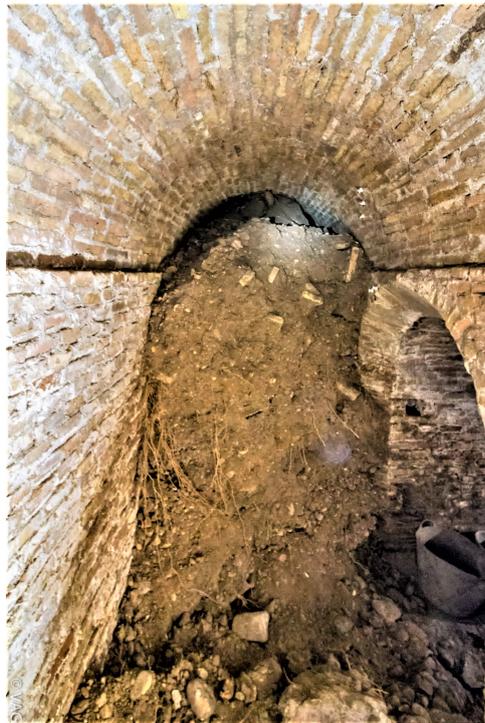
Lám. IV.- Cúmulo de escombros en la entrada al refugio antiaéreo por la Plaza Vieja.

Por lo que respecta al subsótano o refugio antiaéreo, se ha procedido al desalojo de escombros acumulado en la década de los cincuenta del pasado siglo especialmente en las entradas o accesos. Es evidente que, en este segundo espacio, el interés arqueológico de la sedimentación era completamente nulo, aunque no así, la documentación de la propia subestructura.

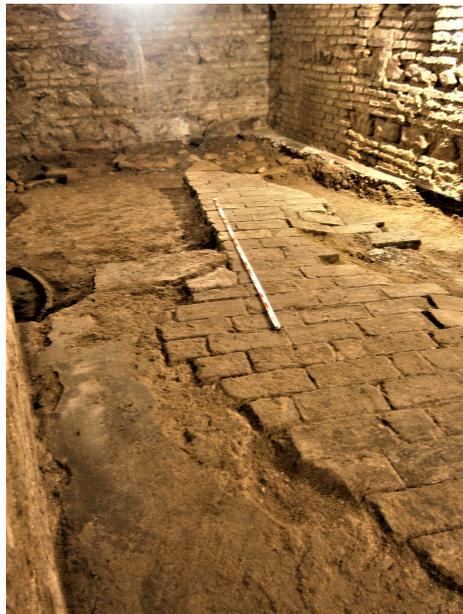
Lám. V.- Pavimento de ladrillo (U.E. 8) en la sala 2.

En esta sala detectamos un resto de pavimento de ladrillo (U.E. 8) bajo el cual apareció una primera tinaja, evidenciando la presencia de al menos dos fases claras, aparte de la subactual, ya que el sótano se ha venido utilizando hasta el siglo XXI. Estas dos fases claras simplificaban bastante los usos del sótano y tenían relación con la evolución constructiva del propio espacio como veremos a continuación. Todo ello tiene relación a su vez con determinadas reformas constructivas realizadas en la propia Plaza Vieja, antigua de Mestanza lo que demuestra la interrelación entre lo que acontecía en el entorno urbanístico y en el interior de la manzana a este nivel de sótano.

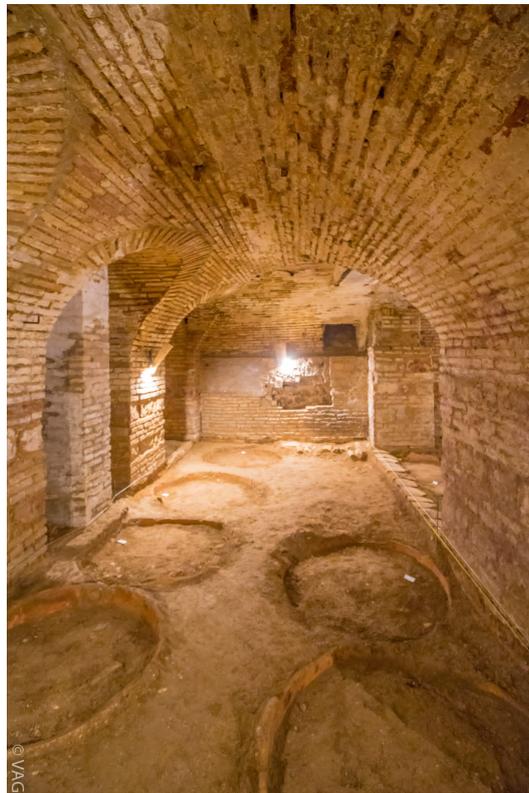
Lám. VI.- Vista de las tinajas detectadas en la sala 2.

En la nave 2, al no existir evidencia alguna de pavimentación con ladrillos (al menos conservada), se localizaron un total de 6 tinajas (números 5, 6, 7, 8, 9 y 10). Existiendo algunos huecos en la distribución espacial, que quizás obedezcan a la necesidad de espacio para llevar a cabo el almacenamiento del producto al que se destinaron los contenedores.

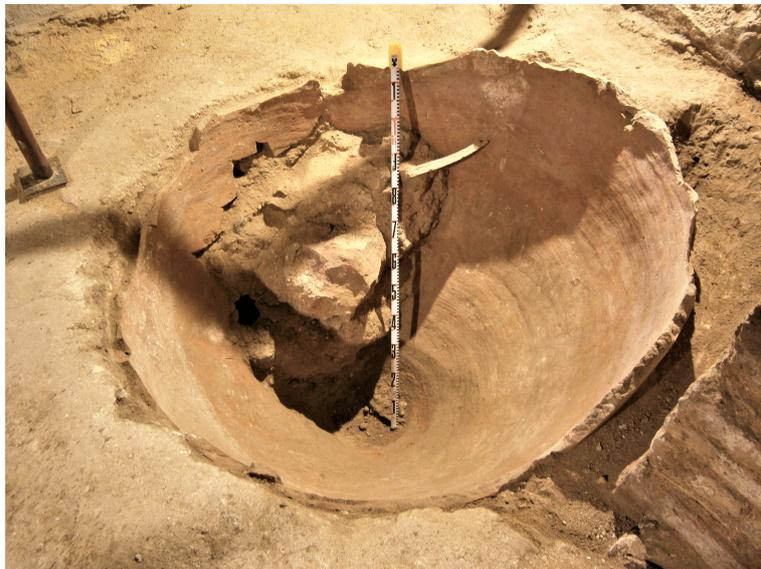
Lám. VII.- Tinaja nº 11 en el acceso a la sala 2.

Es la única excavada en la actualidad, y contenía una enorme cantidad de material constructivo de desecho, principalmente azulejos barrocos (siglos XVII-XVIII), posiblemente de procedencia sevillana (Triana). Estos azulejos deberían

haber formado parte de uno o varios zócalos de alguna dependencia del complejo del castillo, ya abandonadas sus funciones poliorcéticas en favor de las residenciales.

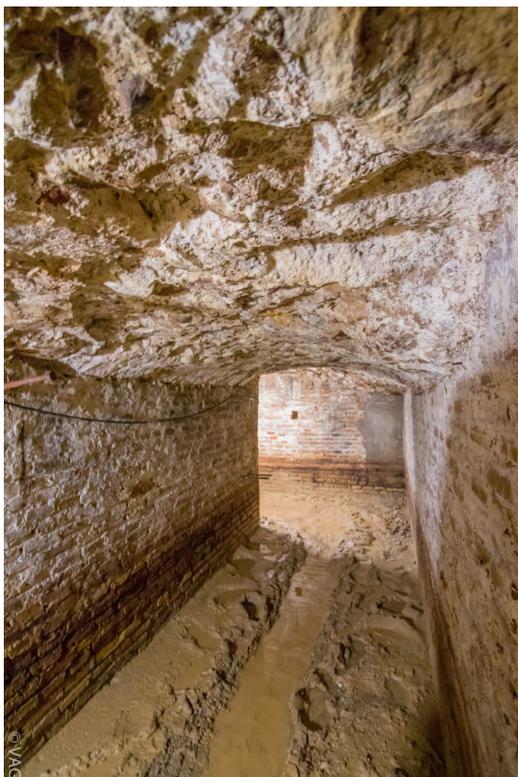
Lám. VIII.- Tramo del subsótano o refugio antiaéreo que aprovecha la cimentación del antiguo castillo como techo.

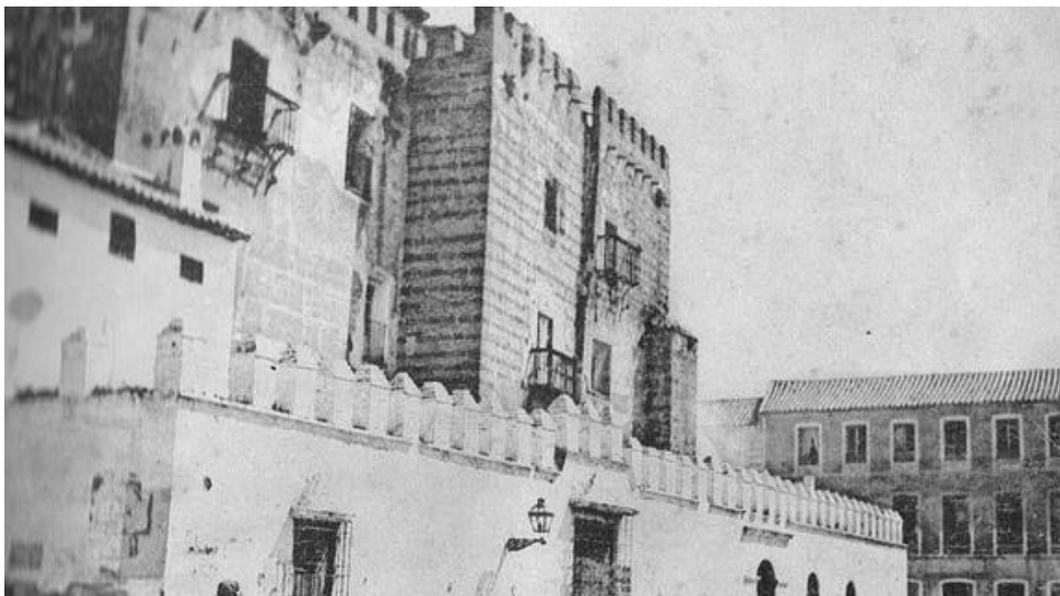
Lám. IX.- Vista del castillo con el desprendimiento de parte de la torre del homenaje.

En ella, en la esquina de la derecha, se conserva la inscripción fundacional que indica la fecha: “*Esta torre se hizo En el año de 1467 reinando en Castilla el ilustrísimo don Enrique IV...*” (Toral,1993:37). Contamos así con un cronotipo o aparejo muy bien fechado a nivel local que nos sirve de referencia para el castillo.

Ayuntamiento y la planta alta, para el Marqués del Cerro a título de indemnización por taparle las luces a las ventanas del castillo que dan a dicha plaza (Torres, 1981: 444). Por la parte contraria, es decir, hacia la actual calle Isidoro Miñón, se tuvo que reforzar la gran torre del homenaje mediante un grueso contrafuerte, pues se había venido produciendo el desprendimiento de un gran paño que amenazaba el colapso. Así se aprecia en algunas antiguas fotografías de comienzos del siglo pasado, apreciándose en otras posteriores que finalmente parte de la torre de homenaje se hundió, rehaciéndose mediante una serie de terrazas almenadas.

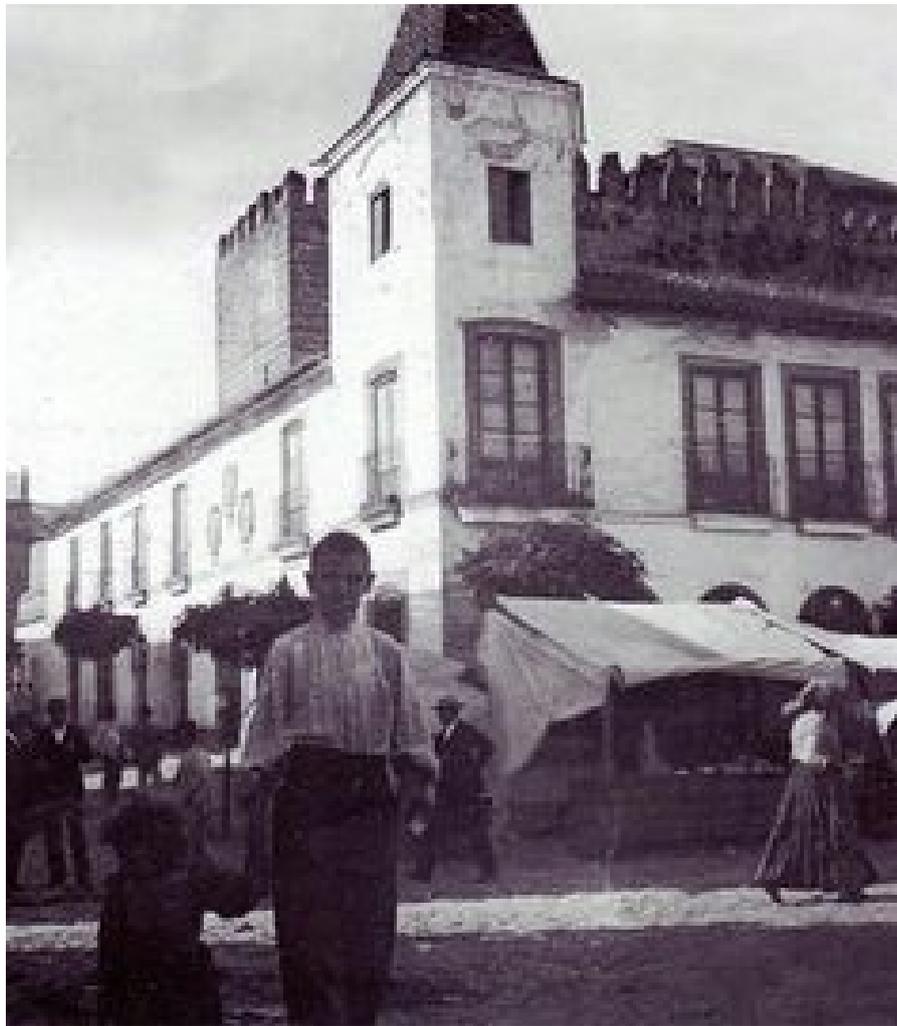
Lám. X.- Vista del castillo desde la Plaza Vieja con las arcadas que sirvieron para instalar puestos de mercado.

En el siglo XIX, durante la Guerra de la Independencia, el edificio fue ocupado primero por las tropas francesas del General Dupont, y más tarde también por algunos bandos carlistas, lo que produjo serios daños en el edificio. Estos desperfectos debieron ser atendidos por los marqueses, al menos en lo esencial. Quizás la obra de mayor envergadura realizada por esos años es la que se alude en el acuerdo municipal de 14 de febrero de 1829, autorizándose la construcción de unos portalillos en la Plaza de Mestanza (actual Plaza Vieja) para que sirvieran de tiendas para vender artículos de primera necesidad. La planta baja quedaría para el
