ANUARIO  
ARQUEOLÓGICO  
DE ANDALUCÍA  
2005

# EXCAVACIÓN ARQUEOLÓGICA DE URGENCIA EN CALLE DOCTOR PACO PÉREZ Nº 5 (ALMERÍA)

FRANCISCO MIGUEL ALCARAZ HERNÁNDEZ

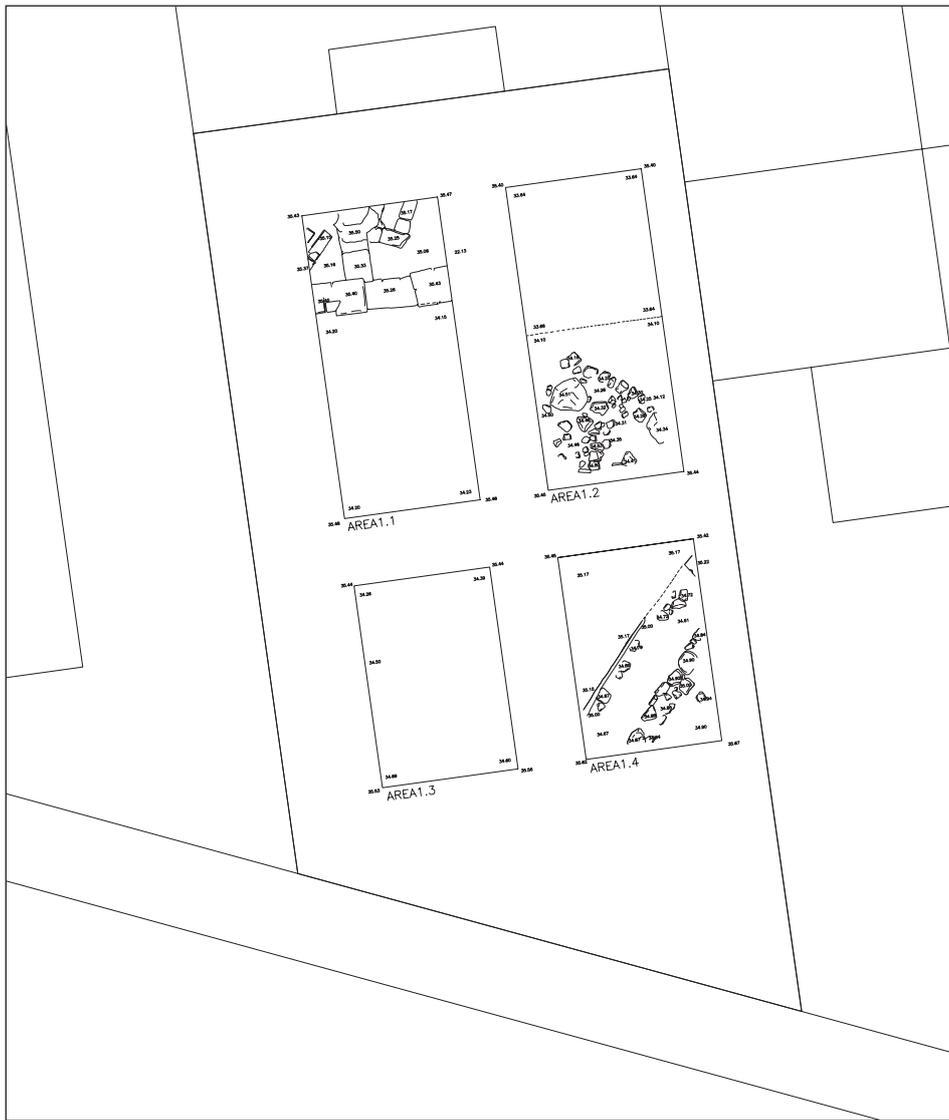
Figura 4. Planta estructural. Fases I y II. Áreas 1.1, 1.2 y 1.4

El resto de estructuras aparecidas en el área 1.1 corresponden a la cimentación de la casa derribada recientemente (Figura 4).
