# INTERVENCIÓN ARQUEOLÓGICA PREVENTIVA EN EL SOLAR SITO EN CALLE MÉNDEZ NÚÑEZ 22, ALMERÍA 2005

MIGUEL ÁNGEL GÓMEZ QUINTANA

**Resumen:** En esta excavación se ha documentado diferentes períodos de ocupación de la zona de la Musalla. Se puede deducir por los datos aportados que estas ocupaciones estaban relacionadas con la explotación agrícola de la zona, aprovechando la situación de estos terrenos junto a cauces de agua.

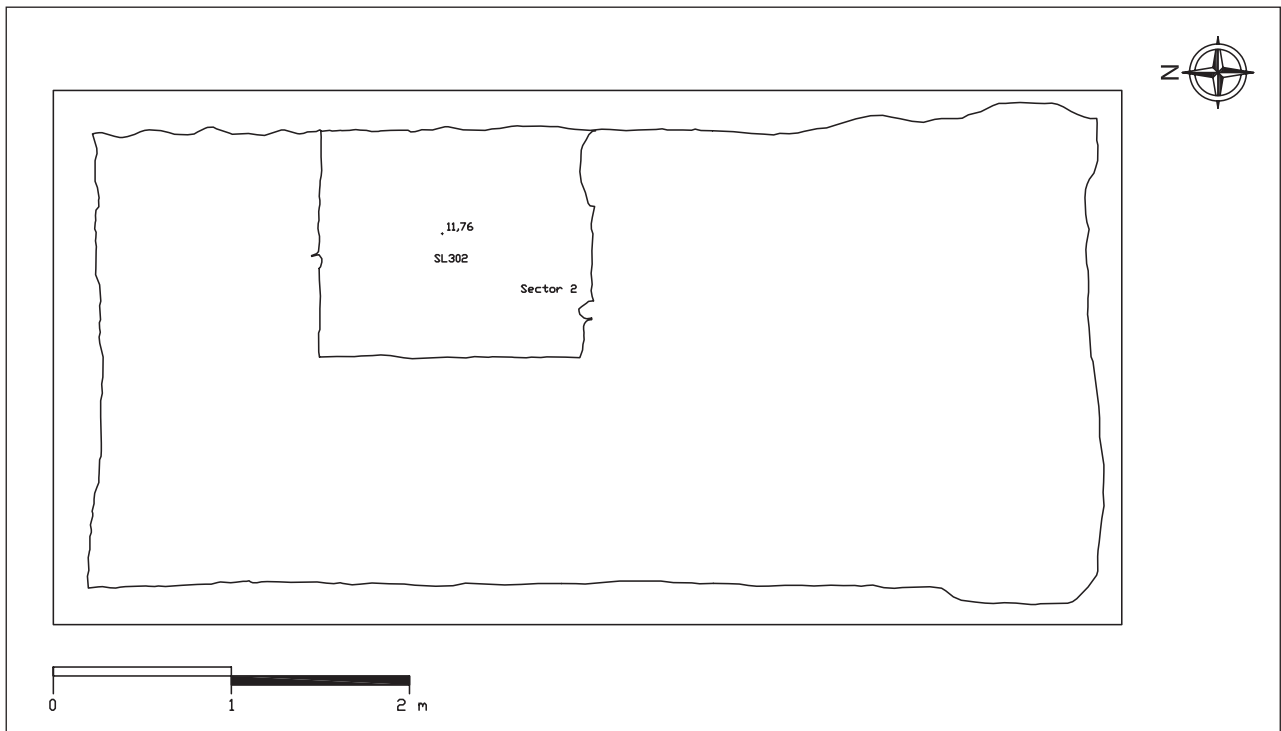
Figura 5. Corte 3. Planta de la fase I.

siglos X y XI, posiblemente a la génesis de este barrio de la Musalla, hacia los años 1014-1028. En el corte 3 está representada por el área de ocupación definida como SL302. En el corte 2 estaría representada por la estructura MR203, que presenta un acusado desgaste en su parte superior debido a un período de abandono de varios siglos. La estructura MR203, de tapial, aparece cimentada sobre roca madre, y dada la diferencia de cota entre el arranque de este muro y el suelo SL302, parece que éste último también.

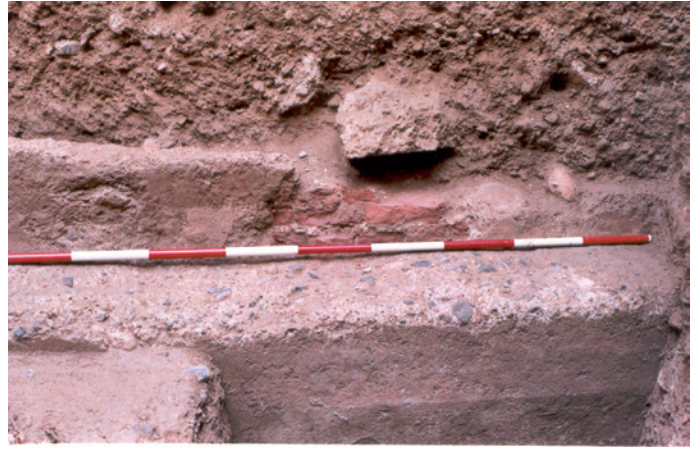
Lámina II. Muro MR102 superpuesto a MR103.

En el corte 1, este período está representado por una estructura de contención de la rambla realizada en mortero, que presenta dos fases en su construcción (MR103 Y MR104). Dada la cota a la que está cimentada, se observa una pronunciada pendiente del terreno respecto de las estructuras documentadas en los cortes 2 y 3.

- Fase II, compuesta por un muro aparecido en el corte 2 (MR202), realizado en ladrillo y mortero, y revestido de un enlucido de cal con una decoración incisa zigzagueada, similar a la de algunas viviendas de la alcazaba almeriense datadas en el siglo XV. El material cerámico asociado parece corresponder a esta etapa cronológica. Este muro sirve de cimentación a la edificación de MR201 y a su vez está cimentado sobre MR203. Asimismo, esta fase puede estar relacionada con la estructura de contención aparecida en el corte 1 (MR102).

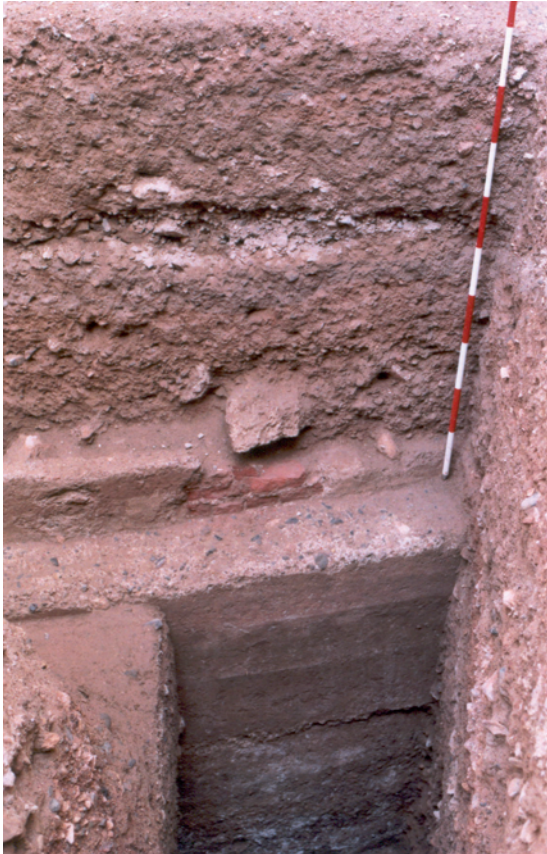
Lámina III. Vista de los muros MR102 y MR103.

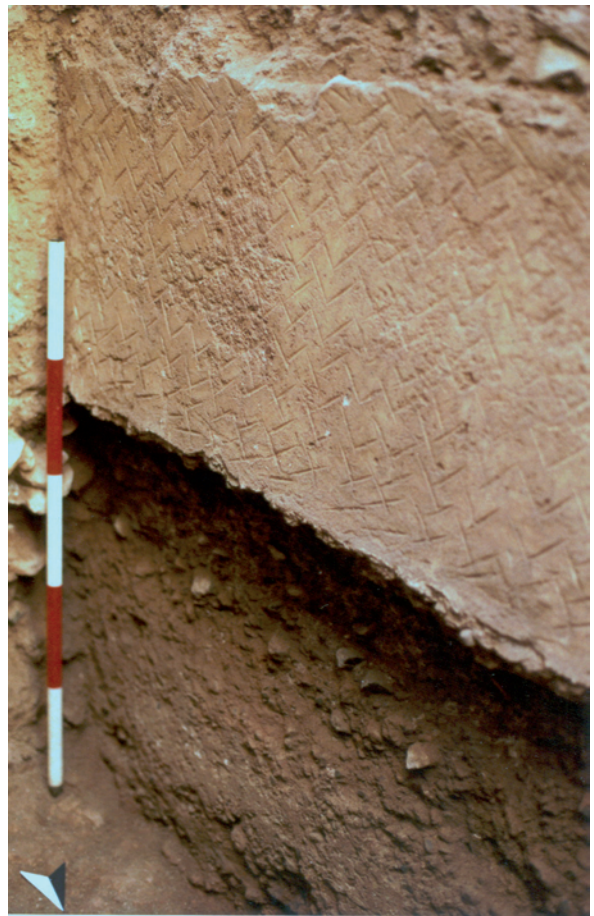
Lámina IV. Vista del muro MR202 superpuesto a MR203.

Tras esta primera fase se sucedería un período de abandono de este espacio, tal y como se puede observar por el estado de deterioro de la única estructura expuesta durante este período: MR203.

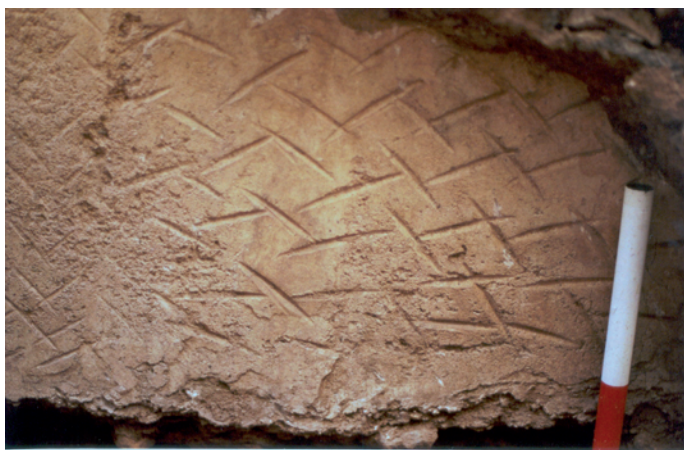
*Lámina V.* Detalle del muro MR202.
