ANUARIO ARQUEOLÓGICO DE ANDALUCÍA

ACTIVIDAD ARQUEOLÓGICA PREVENTIVA EXCAVACIÓN ARQUEOLÓGICA EN CALLE SANTA LUCÍA Nº 14 DE MÁLAGA

MARIA INES DE TORRES LOZANO DAVID GESTOSO MOROTE JOSÉ IGNACIO LÓPEZ RODRÍGUEZ

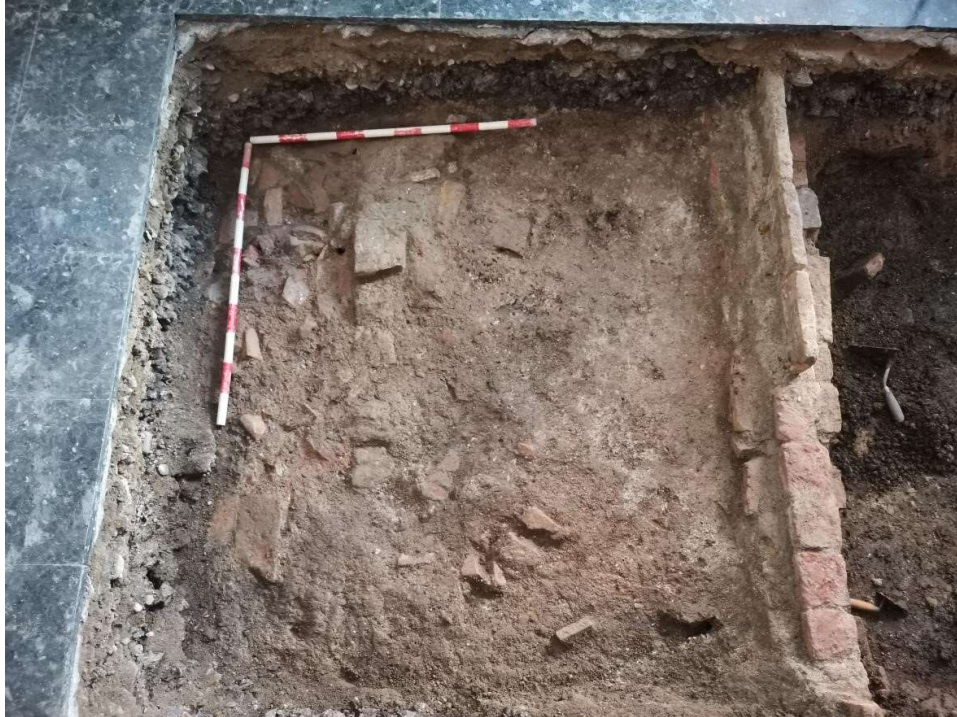
Lámina 1. Tabique UE 103 y nivel de ladrillos UE 105.

Una vez levantados estos dos primeros niveles empezamos a ver diversas estructuras, siendo la primera de ellas un tabique de ladrillos (UE 103), con dirección Este-Oeste y que divide el corte en dos espacios, teniendo al norte afección de época contemporánea de tubería de plomo encajada entre ladrillos (UE 104) y un paquete de tierra marrón/negruzca con material de época moderna que cubre a todas las estructuras que nos encontramos en esta zona (UE 106). En el lado sur tenemos un paquete de derrumbe de ladrillos y cal (UE 105).

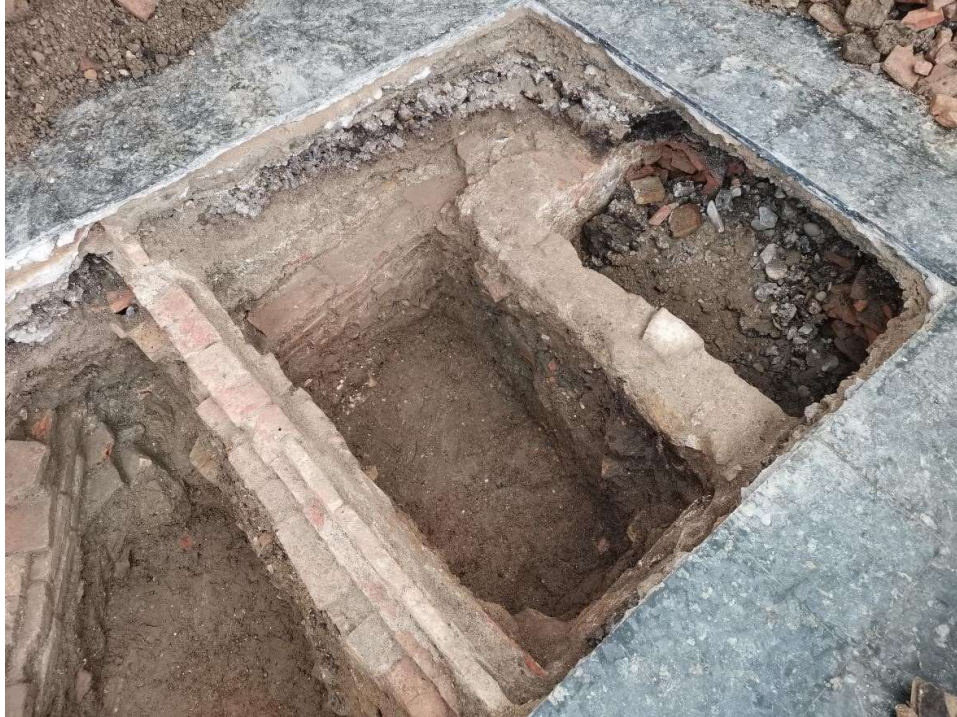
Lámina 2. Aljibe UE 108 y muro 110.

Este nivel está cubriendo un aljibe de mampostería de tamaño medio y cal (UE 108), el cual está relleno de ladrillos y escombros. En el interior del aljibe no se ha podido llegar a la cota de obra ya que la falta de compactación del relleno de escombros ha hecho que se nos venga el perfil dos veces, y ya que los datos arqueológicos que nos estaba dando este nivel eran totalmente nulos decidimos dejar de bajar en este punto. Este aljibe aparece en la cota 7,08 ms.n.m., a 44 centímetros de profundidad con respecto al suelo y con un ancho máximo conservado de 35 centímetros. En el espacio que queda entre el aljibe y el tabique UE 103 y debajo del nivel de ladrillos UE 105 encontramos el paquete UE 106, que volverá a cubrir las escasas estructuras modernas que nos encontramos en esta zona del corte.

Los únicos restos en esta zona de época moderna es el resto de un pequeño muro de ladrillos en el perfil Oeste denominado UE 110 con una cota máxima de 6,95 m.s.n.m. y conservando tres hiladas de ladrillos. En el resto del espacio no se conservan restos, tan solo la poca cerámica moderna que ha aparecido.

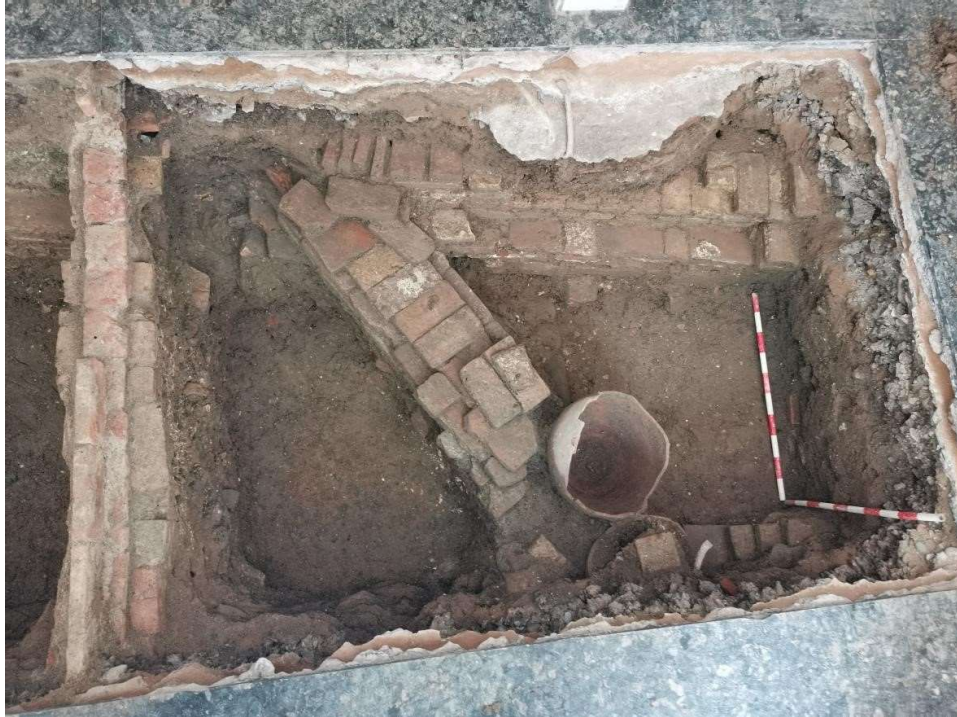
Lámina 3. UE 107 y UE 112.

Al norte del tabique tenemos la zona con más restos arquitectónicos hallados en este sondeo. Una vez retirada la tubería UE 104 y bajando en UE 106 nos encontramos dos muros de ladrillo tosco, uno este-oeste, con una cota máxima conservada de 6.82 m.s.n.m. (UE 107), con un largo máximo de 1,32 metros y un ancho de 0,38 metros. Este muro se ve afectado por dos tinajas que se han puesto en uno de los extremos, rompiendo el muro en ese punto.

Este traba haciendo esquina con otro muro de ladrillos que tenemos en el perfil Oeste (UE 112) y que se podría alinear con UE 110 pero que ha quedado conservada esta continuidad. Este UE 112 tiene una cota máxima conservada de 7.11 m.s.n.m. y hasta cuatro hiladas de ladrillos conservadas, con un largo de 2,12 metros y un ancho de 0,40 metros.

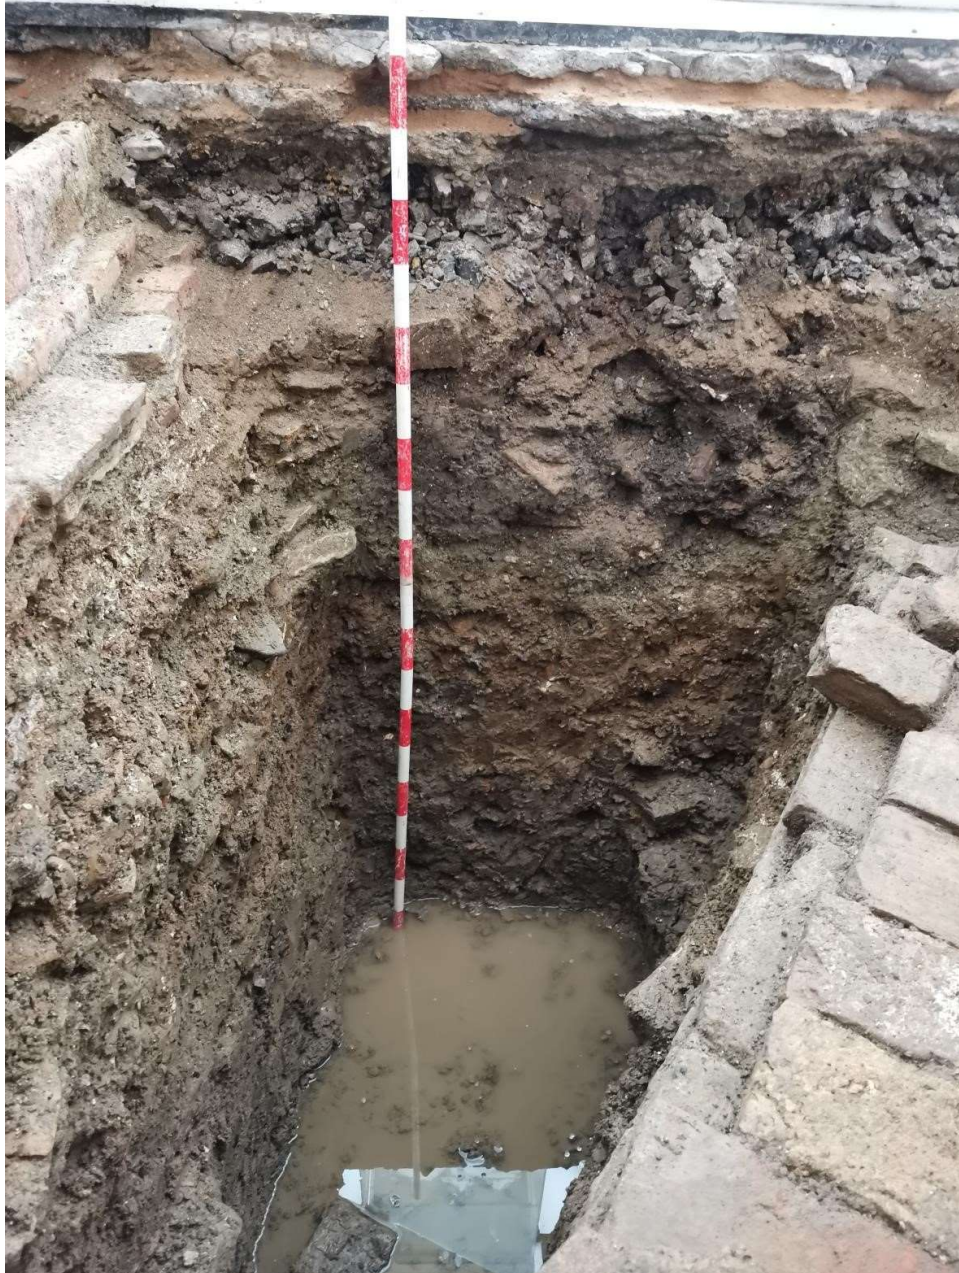
Lámina 4. Final del sondeo.

Tras llegar a cota de afección en todo el corte, menos en el interior del aljibe como ya hemos explicado, pasamos a realizar un sondeo con el fin de agotar secuencia. Se realiza entre UE 003 y UE 112 y partimos desde UE 106. La secuencia estratigráfica en este punto es muy pobre ya que solo se puede diferenciar otra unidad más, UE 111, nivel de tierra negruzca con material mezclado moderno y alguna pieza musulmana, sin que se localizasen estructuras. Se llega hasta cota 5.57 m.s.n.m., alcanzando en este punto los dos metros de excavación y donde se decide parar la excavación ya que el freático empieza a aflorar y nos impide seguir con los trabajos.

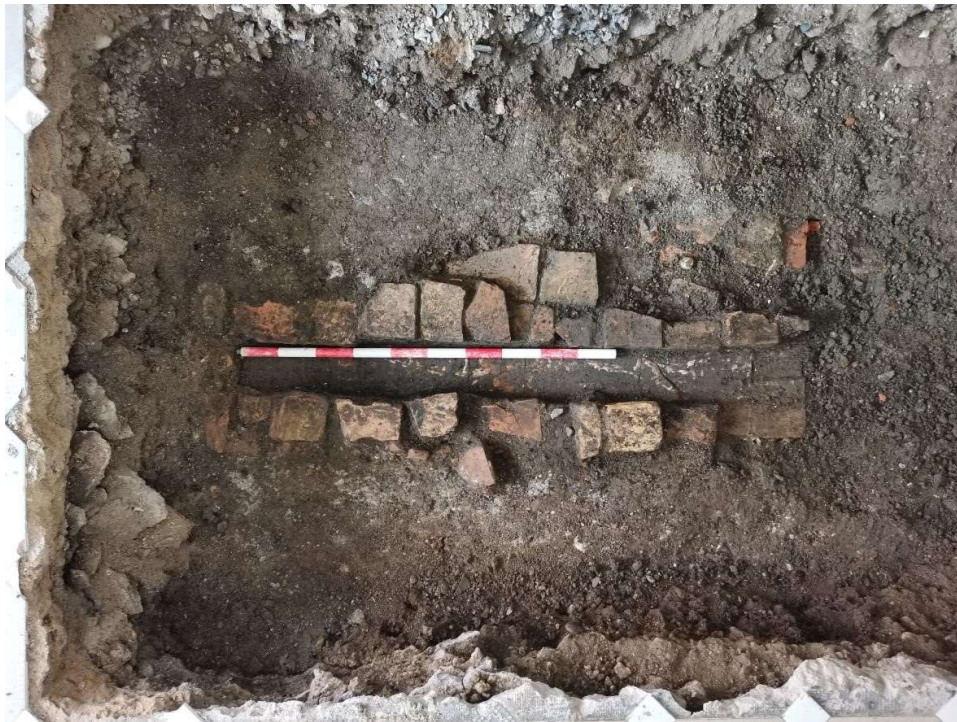
Lámina 5. Canalización UE 204.

En primer lugar, levantamos la solería con su cama, UE 201, con una potencia de 18 centímetros y, al igual que en el sondeo 1, apoya sobre una capa de grava de 22 centímetros de potencia. Una vez retirada esta capa tenemos una tierra negruzca que va a cubrir las distintas estructuras que nos encontramos. La primera de ellas y justo debajo de la grava, son ladrillos de una canalización (UE 204) en dirección Este-Oeste, a una cota de 6,83 m.s.n.m. y unas dimensiones de 1,40 metros de largo y 0,40 de ancho, sin que nos de más información ya que se pierde en el perfil Este, pero viendo como se desarrolla la excavación podemos decir que desembocaría en un pozo.

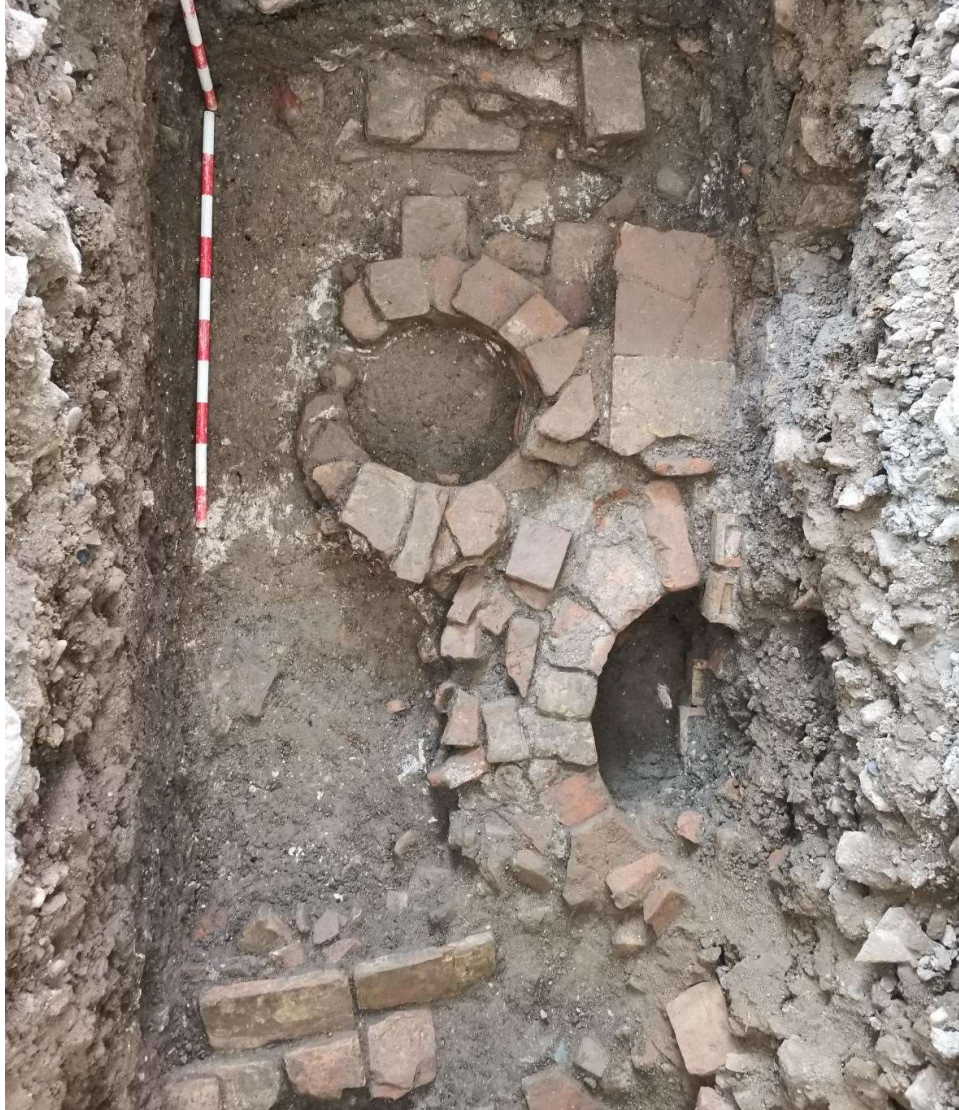
Lámina 6. Estructuras en Sondeo 2.

Una vez retirada esta canalización y siguiendo excavando en UE 203 nos encontramos varias estructuras, siendo todas ellas relacionadas con patios y en las que hay que destacar restos de dos pozos, UE 205 y UE 206, de mampostería de tamaño medio y ladrillo. Relacionados con estos tenemos restos de posibles suelos, UE 207, dos ladrillos planos y UE 208, restos de cal, a una cota de 6.44 m.s.n.m. Cerca del pozo UE 208 tenemos restos de ladrillos que se podrían asociar a un muro o tabique, pero que su estado de conservación es tan defectuoso que su función es difícil de interpretar.

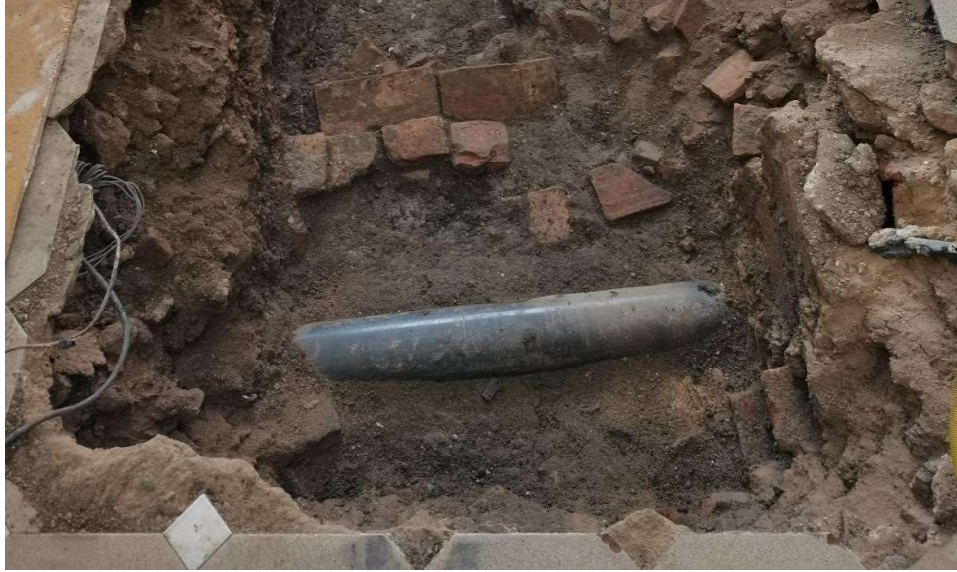
Lámina 7. Afección en Sondeo 2.

La parte Este del sondeo 2 está totalmente afectado por varios elementos contemporáneos como son un registro y una tubería de PVC, que rompen toda la estratigrafía en todo este perfil.
