# ANUARIO ARQUEOLÓGICO DE ANDALUCÍA

# **ELIMINACIÓN DE TRAZADO ELÉCTRICO AÉREO CALLES CONVENTO, LA ROSA, CASTILLO Y FRANCISCO IGNACIO DE CHICLANA, CENTRO INTERPRETACIÓN DEL CERRO DEL CASTILLO (CÁDIZ)**

Paloma Bueno Serrano. Doctora en Arqueología. Profesora-tutora Grado de Historia. Centro Asociado UNED Cádiz

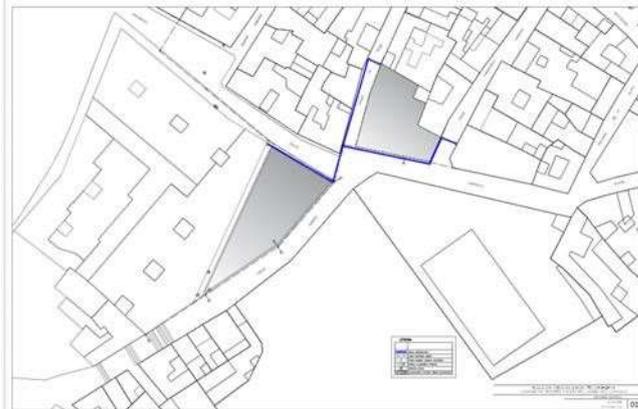
Fig.2.- Trazado de zanja nueva instalación cableado

La zanja que se realizada afectaba a 90 m lineales de longitud y se extiende por las calles Castillo, Convento, La Rosa y Francisco Ignacio.

- En 55 m de zanja se instalarán 4 tubos, de 0,50 m de ancho y 1,10 m de profundidad.
- En 35 m lineales se instalarán 2 tubos de 0,5m x 0,70 m de profundidad. Se adjunta plano.

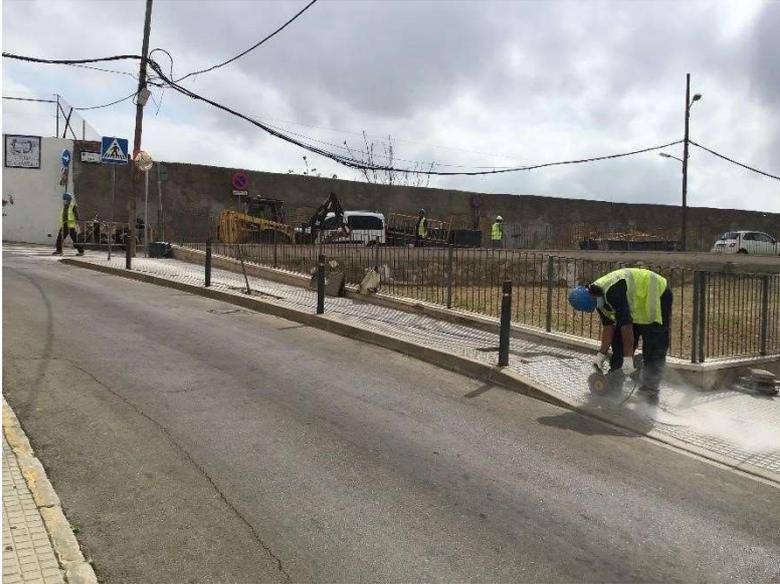
Fig. 3.- Comienzo de la zanja junto a los restos fenicio-púnicos hallados en 2006

En la Calle Convento, como era de esperar pues se vio al otro lado de la calle, se ha detectado la conservación del muro interior de la muralla de casernas de 1 m de espesor, la U.E. 45 en la excavación realizada en 2006. Conserva de altura aproximadamente entre 0,60 y 1,00 de altura.

Está formada por mampuestos medianos trabados con arcilla y aparece colmatada por un nivel de arena-arcillosa amarilla con nódulos de cal, por encima un nivel de arcilla, oscuro, rubefactado que, en la primera excavación de 2006, atribuimos a niveles de ocupación medievales. Se observan gran cantidad de fragmentos cerámicos, sobre todo de ánforas púnicas.

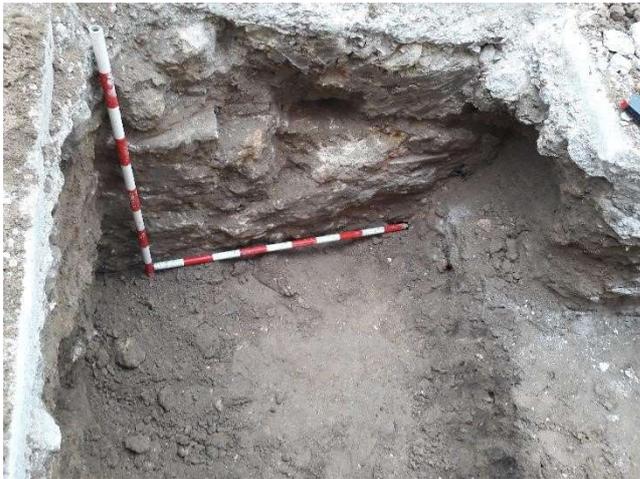
Fig.4.- Alzado de muro romano detectado en la zanja

En la Calle Castillo, frente a la Nave Municipal, se han detectado a una profundidad de -0.30/-0,40 m, una serie de cimentaciones y un pavimento de piedras de Tarifa, que ya fue localizado en el interior de esta. En la excavación de 2009 fue documentado como

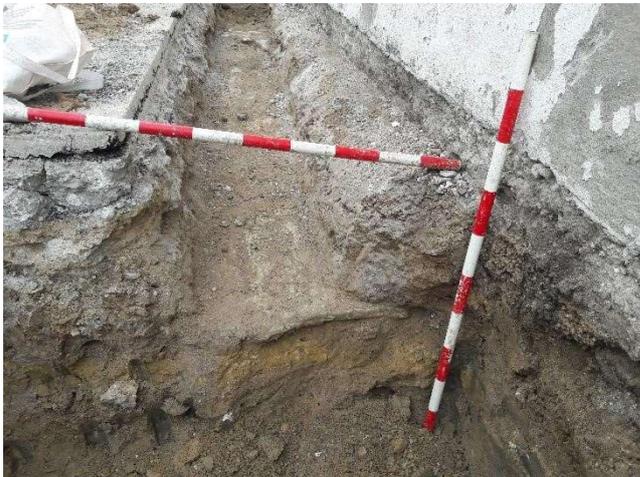
El pavimento está formado por grandes “piedras de Tarifa”, este tipo de piedra destaca por estar fracturada en extensión, pero con poco grosor. En este caso aparecen alineadas y nivelados sobre un pavimento de zahorra. Se encuentra interrumpido por silos de época islámica. Podía haberse tratado de una calzada, curiosamente la Calle Castillo conecta con la Calle La Plata, pues al parecer, los árabes llamaban *plateia* a las calles empedradas.

Fig. 5.- Detalle U.E.5. Pavimento de piedra de Tarifa y *tegula*

La aparición del pavimento romano en la Calle Castillo hizo cambiar sobre la marcha el proyecto de obra, ampliar la zanja y profundizar menos, poniendo los tubos en paralelo. Posteriormente, se cubrió con geotextil para su mejor conservación antes de colocar los tubos.

Para poder documentar y adscribir cronológicamente cada resto cultural inmueble, primero se ha limpiado y después documentado, a continuación, se ha procedido a su cubrición con geotextil para evitar que los tubos de PVC estuvieran en contacto con las estructuras arqueológicas, después se ha echado grava y por último, se ha cubierto con tierra. El acerado se ha sobreelevado para no seguir excavando y no dañar los restos.
