ANUARIO ARQUEOLÓGICO DE ANDALUCÍA

2020

ACTIVIDAD ARQUEOLÓGICA PREVENTIVA. CONTROL DE MOVIMIENTO DE TIERRAS EN RELACIÓN AL PROYECTO DE REHABILITACIÓN DE INMUEBLE EN CALLE ALONSO ALCALÁ, Nº 32, ALCALÁ LA REAL (JAÉN)

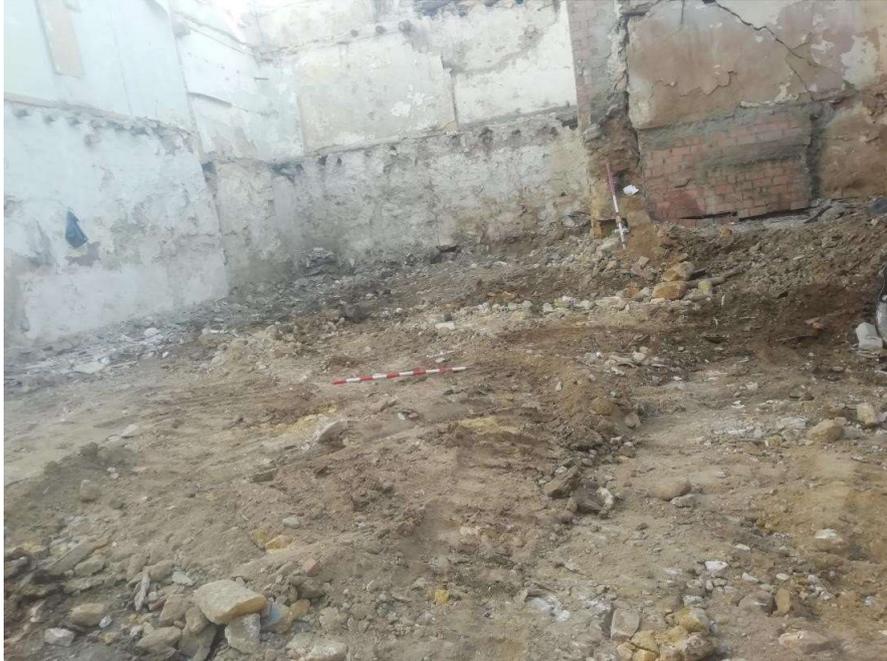
Estado del solar una vez demolido el inmueble

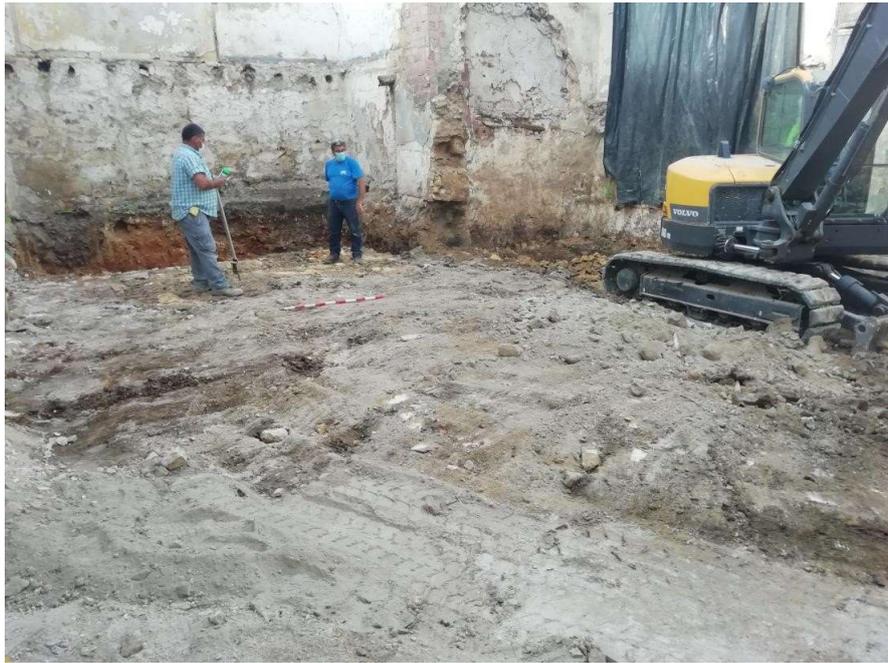
Tras la retirada de la capa de escombros superficial conformada por los restos de la demolición de la vivienda, en la esquina N se dejó en planta la solera de hormigón preexistente (**Uec 1**) en el solar una vez efectuada la demolición, se procedió a retirar el nivel inferior de preparación de la misma (**Ues 1**), compuesto por gravas compactadas y arena amarillenta, con una potencia media de 0,10 m. En la zona próxima a la esquina noroccidental del solar, directamente bajo la solera, se documentó un pequeño encachado de cantos de medio tamaño (**Uec 2**), que sustituían en una zona aproximada de 15 metros cuadrados al nivel de preparación, puesto que, en esta zona, este suelo anterior de la casa, probablemente un espacio exterior a las habitaciones, se conservó sirviendo de base.

Proceso de retirada de la capa superficial

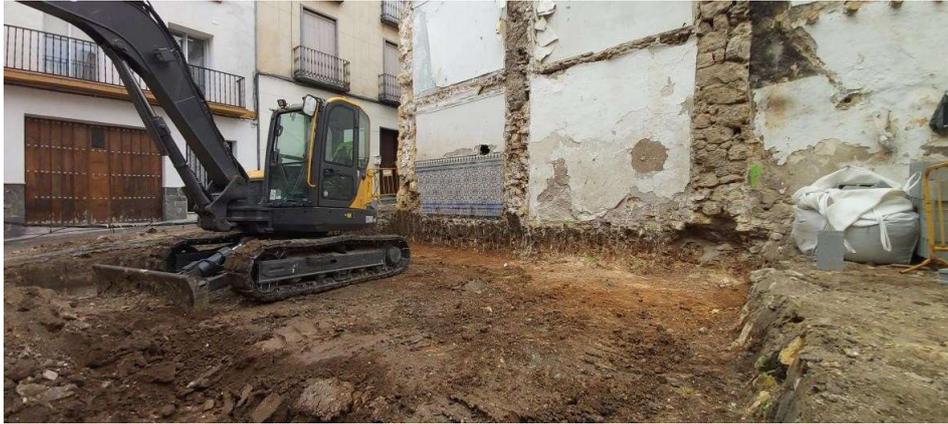
Finalización de los trabajos de destierro en la zona de ocupación de la futura vivienda

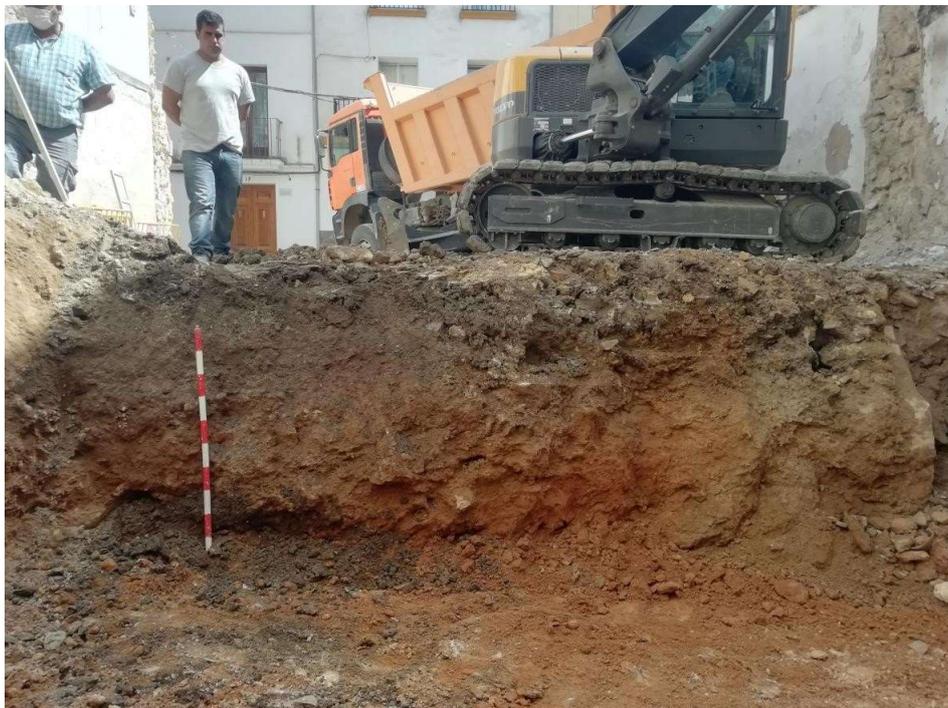
Estratigrafía documentada en la zona de vaciado de la piscina

Bajo este estrato, que se disponía por toda la superficie de estudio, afloraba la base geológica, a una profundidad aproximada de 0,60 metros, conformada por unas arcillas amarillentas y rojizas de alta compacidad, con

inclusiones yesíferas, en ocasiones combinadas con algunos bloques calizos desgajados.
