ANUARIO ARQUEOLÓGICO DE ANDALUCÍA

Anuario Proyecto de Actividad Arqueológica Preventiva de Análisis Arqueológico de Estructuras Emergentes previa a la demolición de los edificios Nº 5 Y 6 de la Plaza de Jesús el Rico de cara a la construcción del Edificio Y Ordenación de Espacios para el Estudio de detalle Neo Albéniz (Málaga).

RESUMEN: La presente actividad tenía como objetivo la detección de posibles lienzos del recinto defensivo medieval de Málaga integrados en la fábrica de los edificios 5 y 6 de la Plaza de Jesús el Rico y así, comprobar la estratigrafía general del mismo, apreciando así material constructivo empleado y tipología de los aparejos en dichos sectores principales.

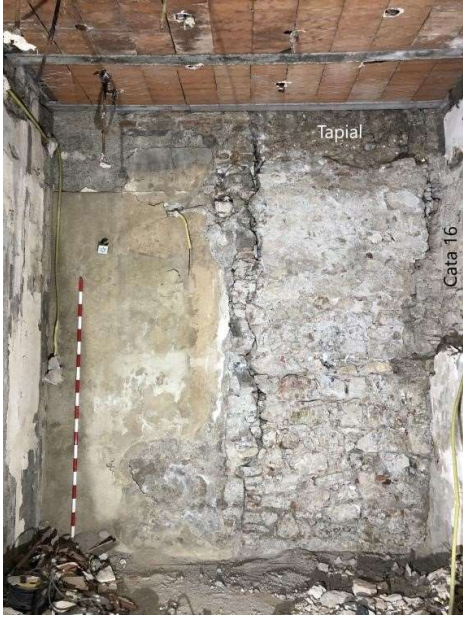
Lám.V: Muro transversal al muro donde la ubican las catas. Sureste

Tapial

Cata 16

Este hallazgo se ve aclarado con la retirada de un falso tabique y la limpieza de un lienzo y su llagueo, donde observamos la sección de la muralla, el muro transversal a la Cata 16. La cata 16 se ubica en la esquina Sureste del edificio. Se trata del muro muro-medianera del edificio

Neo Albéniz con el que existía en solar anexo por el Este y que hoy en día ya no existe. (Lám. v)

Al retirar el falso tabique que cubría la sección de la muralla, observamos que en la parte superior conserva restos de tapial (U.E. 1), en muy mal estado de conservación, disgregado. El resto de la sección de la muralla está taponado (U.E. 2) con una fábrica de mampostería concertada y algún ladrillo, trabada con mortero de cal. Esta fábrica da integridad a la muralla y previene su desmoronamiento.

Este lienzo, en el que observamos la sección de la muralla, se encuentra dividido en dos mitades verticalmente. La parte derecha presenta la sección de la muralla, donde podemos ver su espesor, y la parte izquierda presenta una fábrica semejante a la que se emplea para taponar la sección de la muralla, fábrica de mampostería careada y trabada con mortero de cal, con enfoscados de cal y pintura. Esta parte se adosa a la muralla, integrándose como un muro de cerramiento del edificio Neo Albéniz. Como podemos ver en la fotografía la división entre las dos partes responde al adosamiento de la parte izquierda con la muralla para crear un lienzo continuo.

En definitiva, hemos observado que en un momento dado la muralla fue horadada y su sección en la esquina Este del edificio Neo Albéniz fue taponada. Por el lado Oeste no ha sido posible determinar nada aún debido a que en esta parte del edificio a día de hoy aún está en uso como oficinas. Pero a pesar de encontrarnos con que la muralla en este tramo haya sido seccionada, cabe la posibilidad de que el muro en el que se han colocado las catas y que presenta una fábrica castellana forme parte de una rectificación del forro de la muralla y se retranqueara un poco. Para determinar correctamente si nos hallamos ante un forro de la muralla o ante una medianera habrá que esperar a actividades arqueológicas futuras.
