# **ANUARIO ARQUEOLÓGICO DE ANDALUCÍA**

# **INTERVENCIÓN ARQUEOLÓGICA PREVENTIVA MEDIANTE SONDEOS Y CONTROL ARQUEOLÓGICO DE MOVIMIENTO DE TIERRAS EN PLACETA DE CASTILLEJOS Nº 1, GRANADA**

Pablo Ruiz Montes

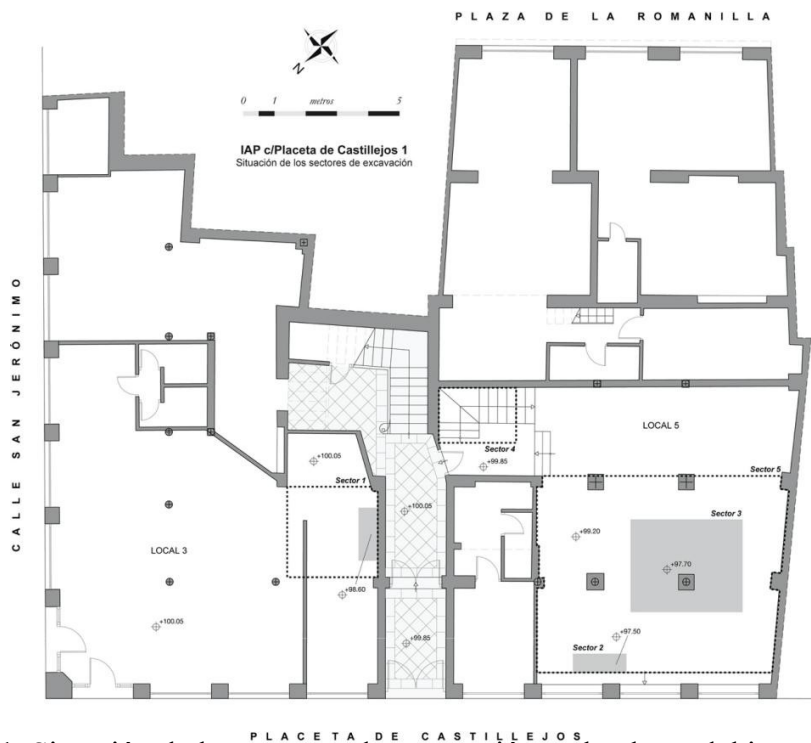
Figura 1. Situación de los sectores de excavación en la planta del inmueble situado en Placeta de Castillejos 1.

Se definieron tres sectores de excavación arqueológica (Fig. 1): Sector 1, compuesto del foso de ascensor del Local 3 y la excavación no reglada de este local; Sector 4, segundo foso de ascensor a la entrada del Local 5; y Sector 5, en el mismo punto y

que implica la excavación de la mayor parte de ese local, sobre todo en su parte anterior, hacia la fachada con Placeta de Castillejos, y que incorpora los sectores de excavación no reglada 2 y 3.

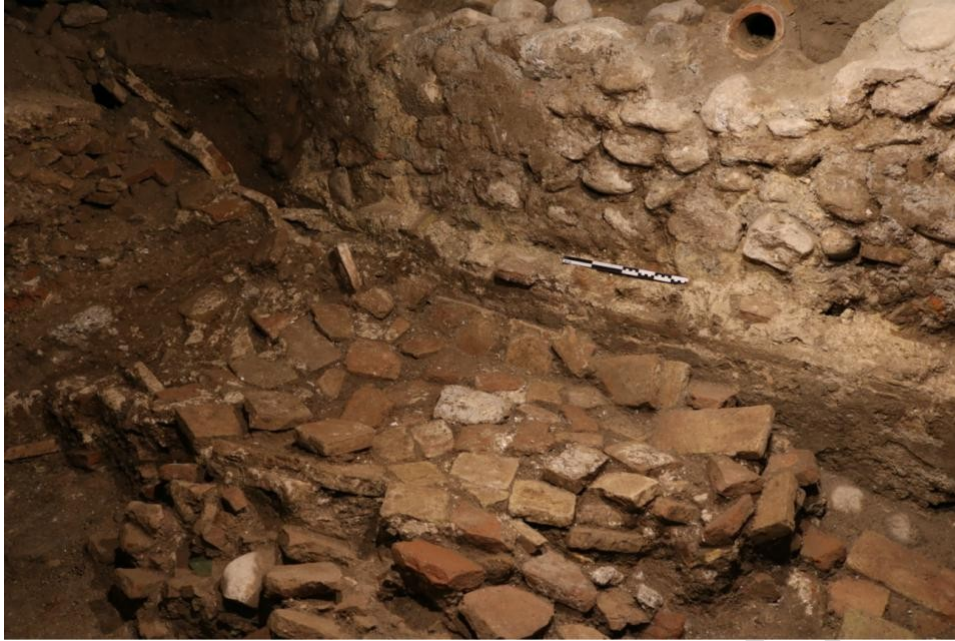
Lámina I. Derrumbe parcialmente en posición original (1018) de la solución abovedada BV1015, adosado al muro longitudinal NE de cierre de la bodega (MR1004).

Por debajo detectamos un importante, potente y heterogéneo paquete de materiales muy sueltos y abundantes artefactos de diverso tipo —cerámicas, vidrio, metal, etc...—; es este estrato de relleno suelto y, por consiguiente, poco compactado, el causante de los movimientos y asientos de tierras apreciables en gran parte de las estructuras más recientes, como hemos mencionado más arriba. Al mismo tiempo, con la excavación de esta 1007 comienzan a aparecer en el ángulo N del sondeo los restos de un techo abovedado de cañón —bóveda tabicada autoportante— que denominamos BV1015, con, al menos, un estribo conservado. La ampliación del sondeo en el lado noroeste servirá para, primero, documentar toda la porción de BV1015 conservada y, segundo, la pared perpendicular de cierre del espacio abovedado junto con MR1004; el nuevo muro MR1032 se presenta enlucido, únicamente, al interior del volumen abovedado. Así, este MR1004 presenta, a una determinada altura, un retranqueo que sirve de apoyo al techo abovedado. Al interior de la estancia, que podemos empezar a interpretar como una bodega subterránea, seguirán apareciendo niveles de relleno, algunos interpretables como el derrumbe parcial del techo tabicado (UE 1018) (Lám. I).

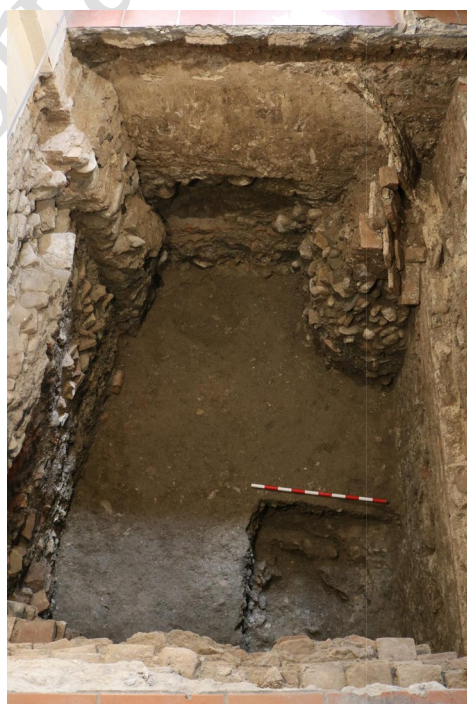
Lámina II. Vista del Sector 1 desde el lado SE del sondeo. En primer término, a derecha, el sondeo de confirmación realizado en el ángulo E. A la derecha, en cambio, se observan restos in situ del techo abovedado BV1015, y paramento noroccidental de cierre de la bodega con la pared enlucida y el negativo del techo tabicado.

Agotada la estratigrafía antrópica en el Sector 1, podemos afirmar que no existe evidencia alguna de ocupaciones de época medieval anteriores a la construcción de la casa con bodega construida, en todo caso, ya en época postconquista, acaso a fines del siglo XVI, cuando se inicia la construcción de la calle San Jerónimo para quedar configurada como el vial preeminente de esta parte de la ciudad baja (Lám. II).

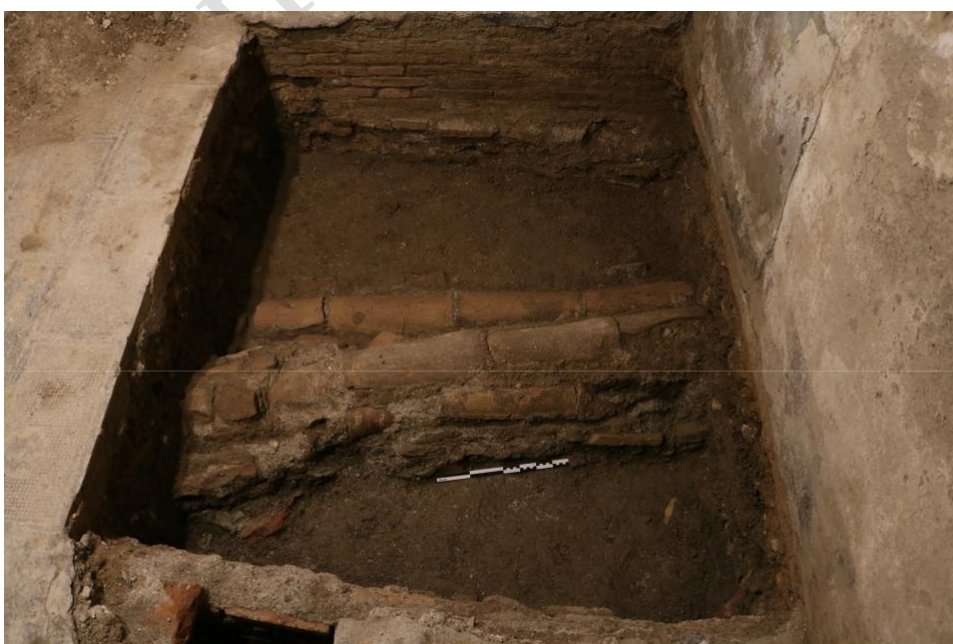
Lámina III. Vista del Sector 4 y el sistema de saneamientos localizado y que interpretamos, como en el caso del SL1005 y CN1027, a una fase de ocupación moderna-contemporánea.

Más abajo comienzan a aparecer las primeras estructuras: en concreto, la canalización de tubos en cerámica CN4005 de exactamente la misma factura de la vista en el Sector 1 (CN1027), y que discurre en sentido SE-NO aprovechando el ligero desnivel existente hacia Placeta de Castillejos; pero no es la única, y CN4005 se va a superponer de manera inmediata a otra del mismo tipo (CN4006) (Lám. III).

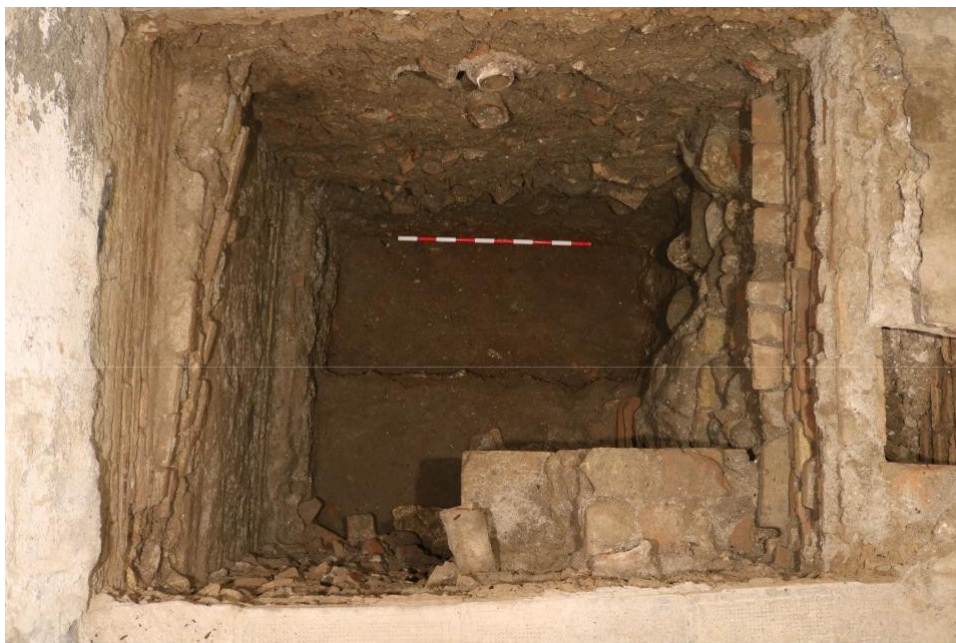
Lámina IV. Vista final del sondeo desde el NE, una vez finalizados los trabajos. A izquierda, la atarjea CN4020 y, bajo ella, el muro de aterrazamiento de bolos, cantos y piedra de la Malahá MR4016; y, parcialmente, el muro divisorio MR4010.

Llegados a este punto, decidimos subsectorizar la mitad oriental del sondeo, lo que nos permitió alcanzar niveles de génesis natural sin haber registrado evidencia alguna de ocupación medieval (Lám. IV).

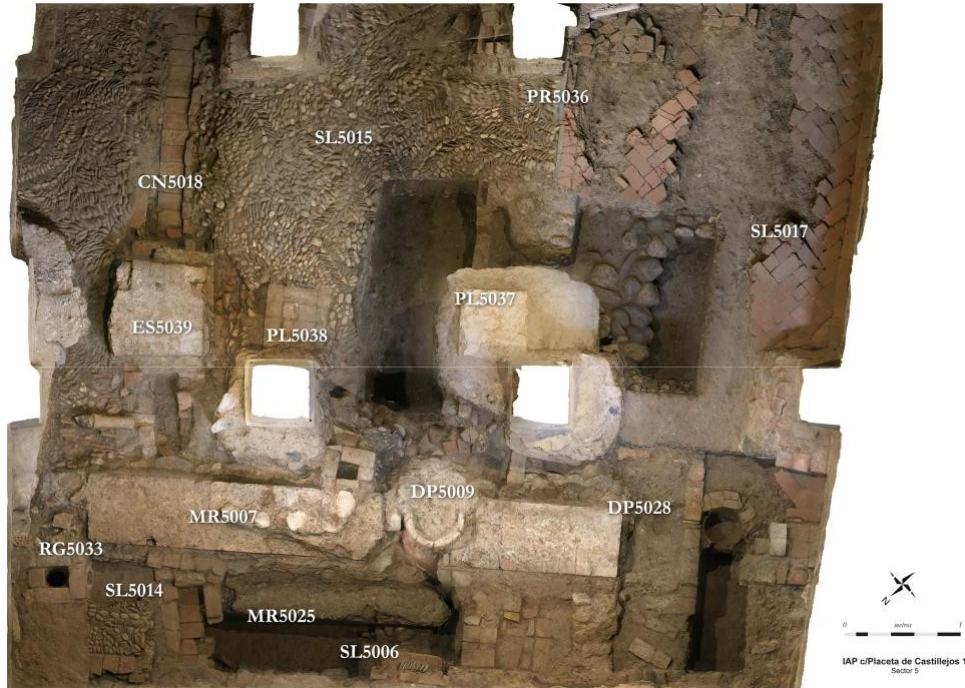
Figura 2. Ortofotomosaico del Sector 5 con indicación de las estructuras más significativas de las mencionadas en el texto.

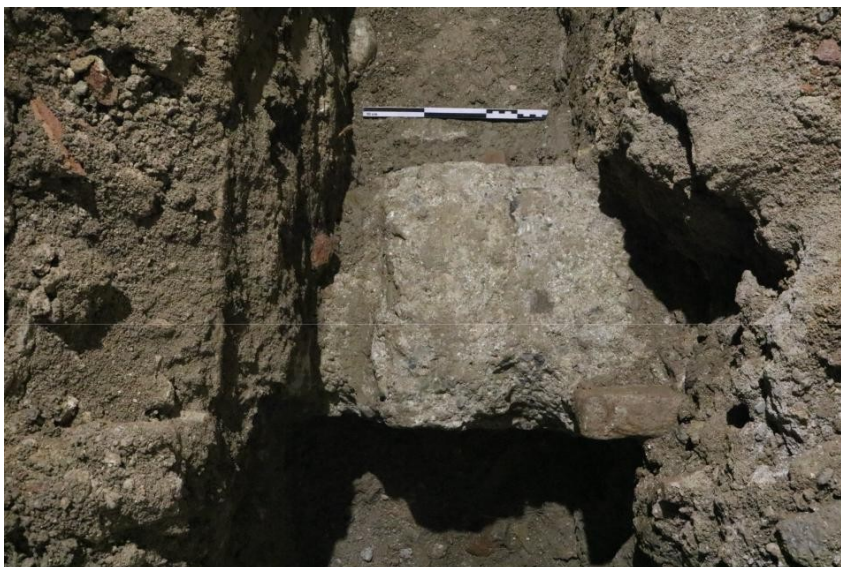
Lámina V. Vista cenital de la estructura de cal y canto presumiblemente zirí en el zanjeado de recalce del local con fachada a Plaza Romanilla.

El control asociado a las labores de recalce de pilares y muros perimetrales en fase de obra ha resultado en gran medida negativo en términos de afección de nuevas estructuras arqueológicas, excepto la aparición de un muro de cal y canto de similares características al documentado en el Sector 5 y que, aun sin materiales asociados, vinculamos con la ocupación medieval de época zirí de la zona (Lám. V), si bien creemos que ha podido ser integrada y reaprovechada en construcciones de época moderna. Esta nueva estructura aparece en el trascurso del zanjeado para el recalce de muros de carga en uno de los locales con fachada a Plaza de la Romanilla.

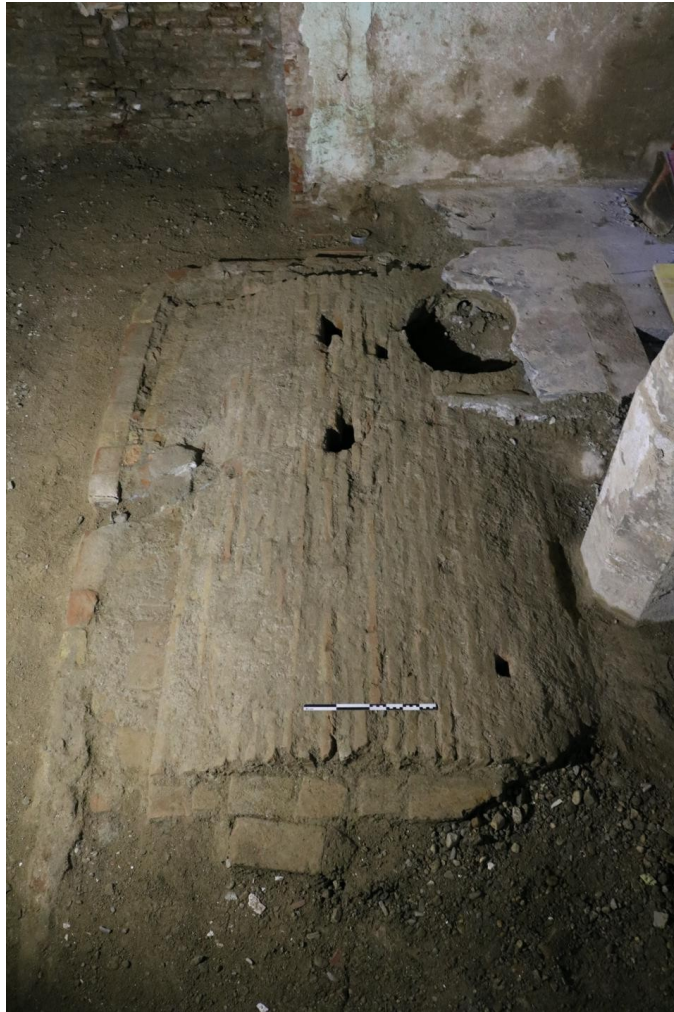
Lámina VI. Cisterna moderna en ladrillo en el Local 3 con fachada a San Jerónimo.

La retirada de las solerías contemporáneas dio como resultado la localización de un aljibe realizado en ladrillo rústico o de petaca en el espacio ocupado por el Local 3 con acceso desde San Jerónimo (Lám. VI), probablemente dedicado al acopio de aguas pluviales originalmente y que, en nuestra opinión, debería relacionarse inicialmente con la casa-palacio de Edad Moderna que ya definimos durante la intervención con sondeos arqueo-lógicos. No obstante esta datación, parece haber permanecido en uso en épocas posteriores como ahora veremos.

Este aljibe de construcción moderna, que se encuentra en buen estado de conservación, se situará en posición análoga a un segundo depósito —adosado al primero— realizado en ladrillo enfoscado con cemento de factura mucho más moderna que el anterior y que creemos que debemos datar a lo largo del siglo XX; esta último se sitúa justo en el ojo patio del inmueble actual, y a él llegaban algunas bajantes, así como algún sumidero, todos datados en el siglo XX. Sabemos, por la disposición de sendos accesos geminados

para cada uno de ellos, con tapa circular y practicados sobre una losa de cemento común, que estuvieron en uso de manera conjunta y simultánea hasta fechas recientes.
