ANUARIO
ARQUEOLÓGICO
DE ANDALUCÍA
2005

ACTIVIDAD ARQUEOLÓGICA PREVENTIVA MEDIANTE SONDEOS EN C/ MORAL DE LA MAGDALENA Nº 33 (BARRIO DE GRACIA, GRANADA)

M^a ISABEL MANCILLA CABELLO
JULIO M. ROMÁN PUNZÓN

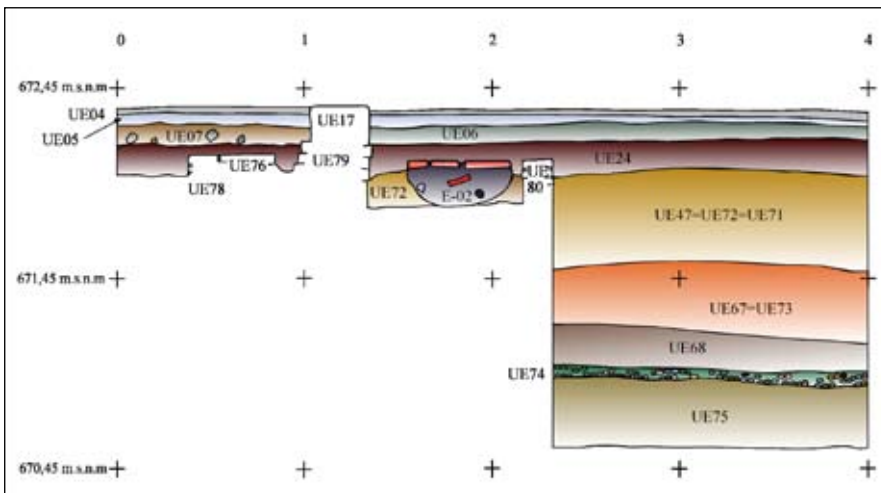
Figura 2. Perfil Oeste. Corte 1.

Corte 1 (láminas I-III y figura 2)

Al retirar la solería de losas hidráulicas (UE04) de la vivienda demolida y el preparado de hormigón en el que asentaban (UE05) documentamos, en la esquina sureste del corte, una mancha de hormigón (UE22) y, en el resto del corte, dos unidades estratigráficas que funcionarían de nivelación para colocar el pavimento, una de color gris y textura arenosa (UE06) en el espacio delimitado por los muros UE17 y UE18, y otra de color marrón y textura mixta (UE07) con inclusiones pétreas de pequeño tamaño y material de construcción, en el resto del corte. Estos dos niveles se adosaban al pilar UE23 (de ladrillos trabados con mortero de arena y cal), al muro UE17 de iguales características y al murete o tabique de una fila de ladrillos y una hilada conservada UE18, estos dos últimos adosados al pilar.

SECUENCIA CRONOESTRATIGRÁFICA (figuras 2-5)

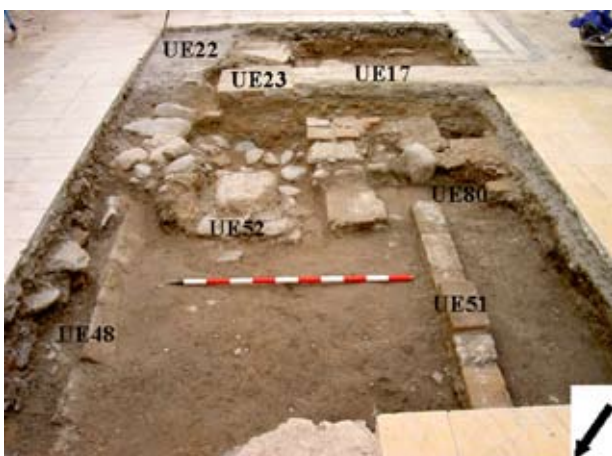
Lámina I. Corte 1. Mitad norte. Estructuras bajo pavimentos contemporáneos.

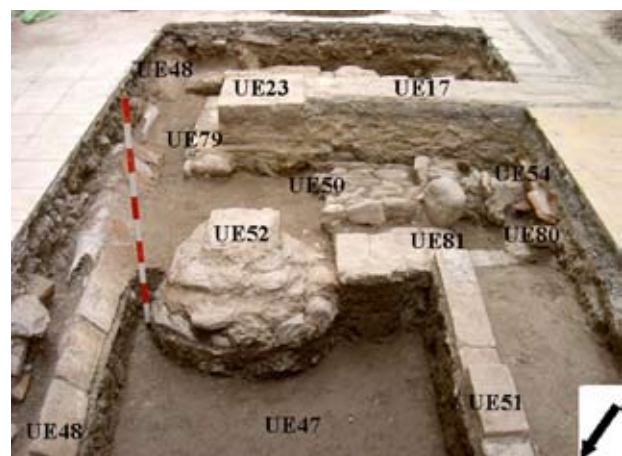
Lámina II. Corte 1. Mitad norte. Estructuras sobre los niveles de huertas del siglo XVI (UE47).

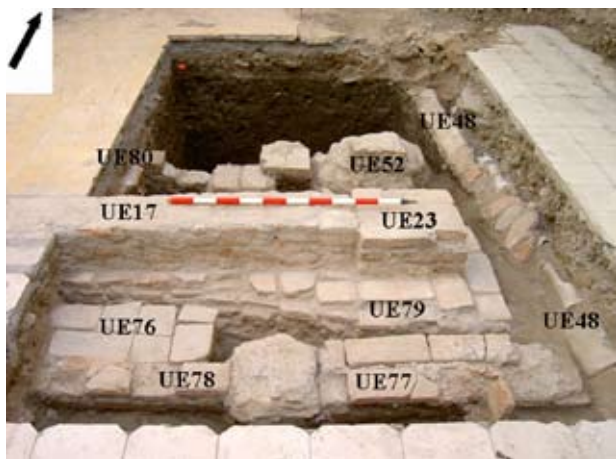
Lámina III. Corte 1. Mitad sur. Final del sondeo.

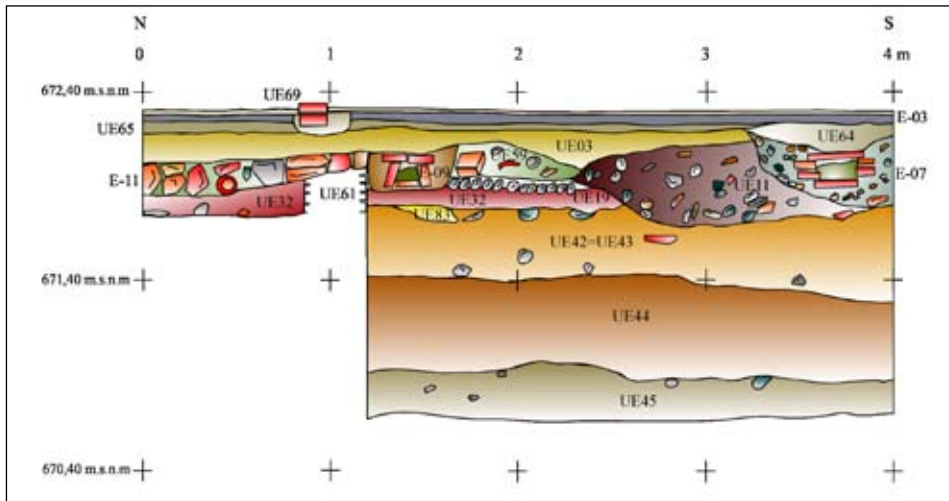
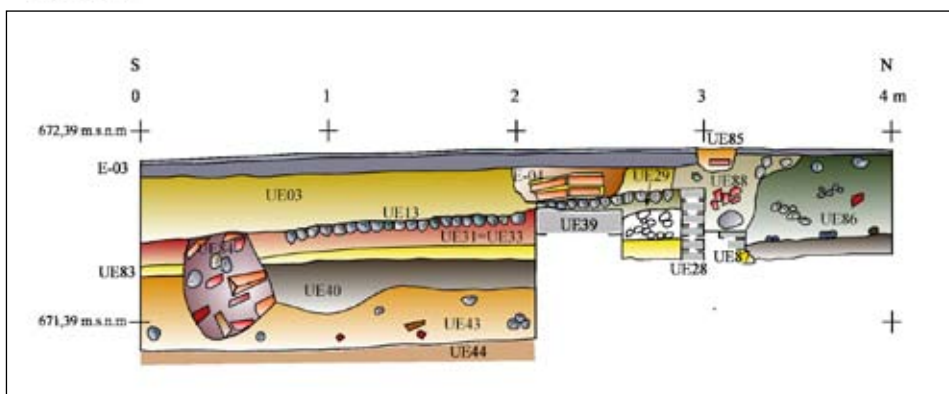
PERFIL ESTE

PERFIL OESTE

Figura 3. Perfiles Este y Oeste. Corte 2.

Corte 2 (láminas IV-V y figura 3)

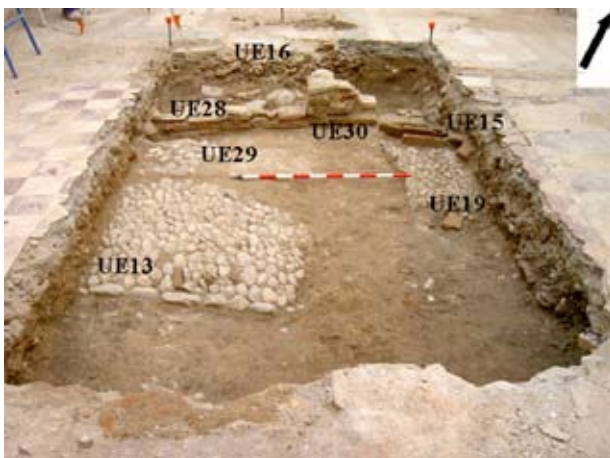
Lámina IV. Corte 2. Posible patio o zona abierta de época moderna.

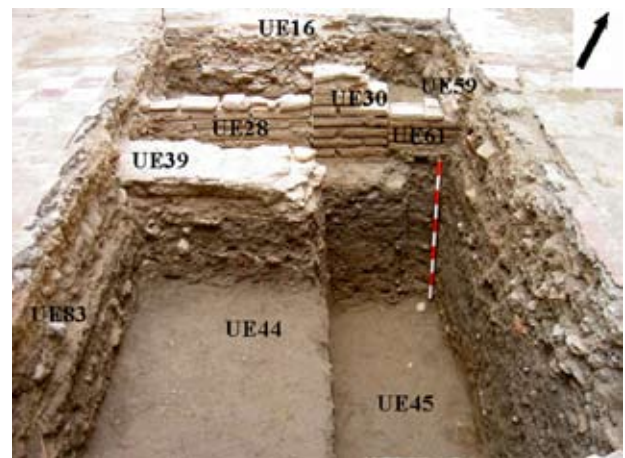
Lámina V. Corte 2. Final del sondeo.

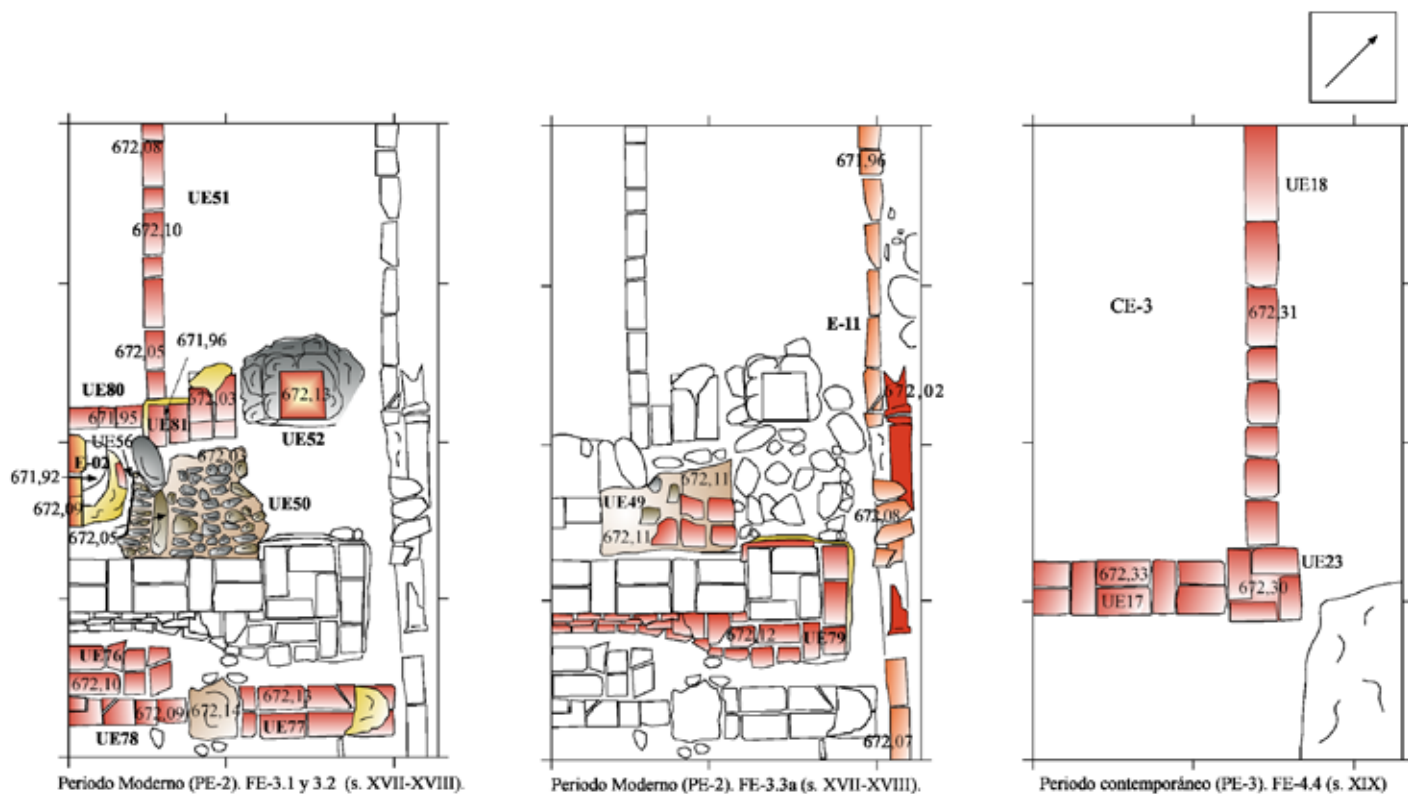
Figura 4. Plantas por fases. Corte 1.

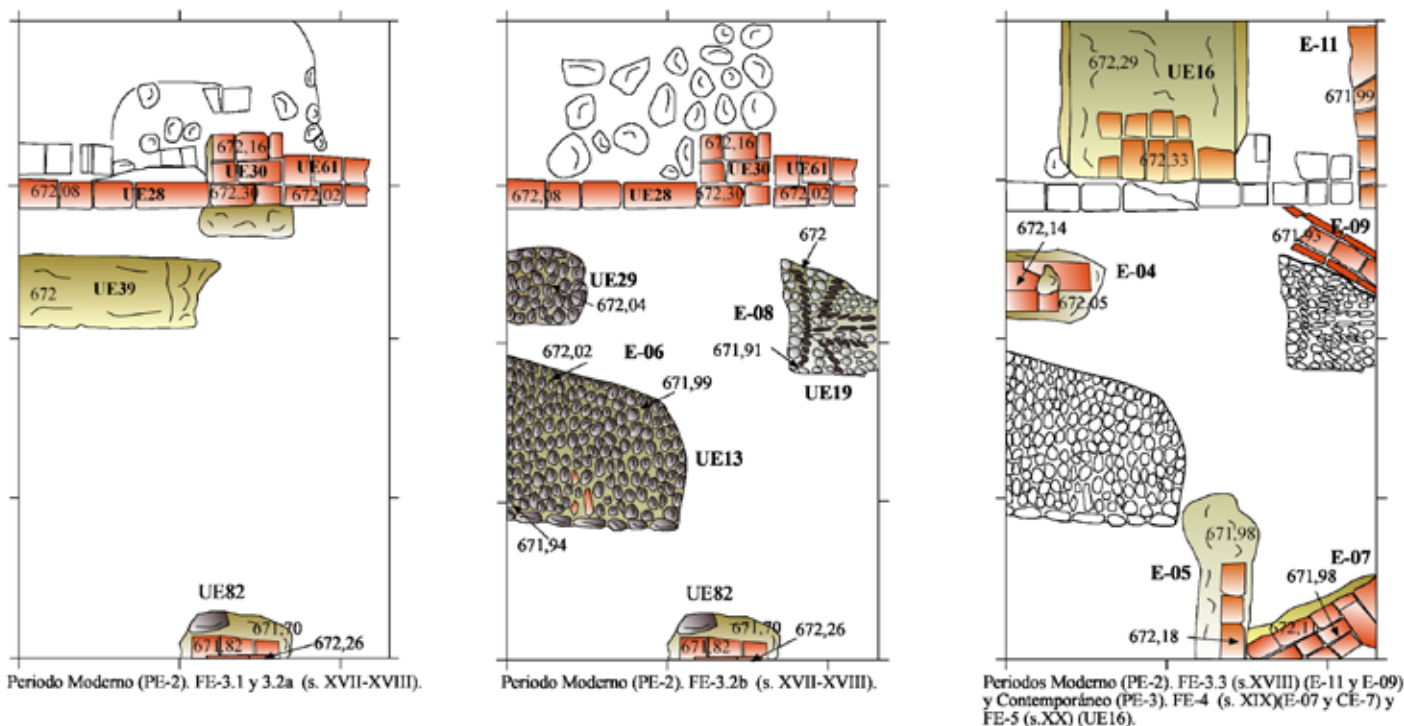
Figura 5. Plantas por fases. Corte 2.
